COMANDO DA AERONÁUTICA
CENTRO DE INVESTIGAÇÃO E PREVENÇÃO DE
ACIDENTES AERONÁUTICOS

RELATÓRIO FINAL SIMPLIFICADO

DADOS DA OCORRÊNCIA								
DATA - HORA		INVESTIGAÇÃO			SUMA Nº			
09AGO2020 - 12:00 (UTC)		SERIPA VI			A-096/CENIPA/2020			
CLASSIFICAÇÃO		TIPO(S)			SUBTIPO(S)			
ACIDENTE		[LOC-I] PERDA DE CONTROLE EM VOO			NIL			
LOCALIDADE		MUNICÍPIO		UF	COORDENADAS			
AERÓDROMO DE AEROBAKO (SJAK)		SINOP		MT	11°55'02"S		055°26'04"W	
DADOS DA AERONAVE								
MATRÍCULA		FABRICANTE			MODELO			
PP-DJS		PIPER AIRCRAFT			PA-12			
OPERADOR				REGISTRO		OPERAÇÃO		
AERONOP ESCOLA DE MANUTENÇÃO E SERVIÇO AÉREO ESPECIALIZADO LTDA.				PRI		INSTRUÇÃO		
PESSOAS A BORDO / LESÕES / DANOS À AERONAVE								
A BORDO		LESÕES					DANOS À AERONAVE	
		Illeso	Leve	Grave	Fatal	Desconhecido		
Tripulantes	2	1	1	-	-	-	Nenhum	
Passageiros	-	-	-	-	-	-	Leve	
Total	2	1	1	-	-	-	X Substancial	
							Destruída	
Terceiros	-	-	-	-	-	-	Desconhecido

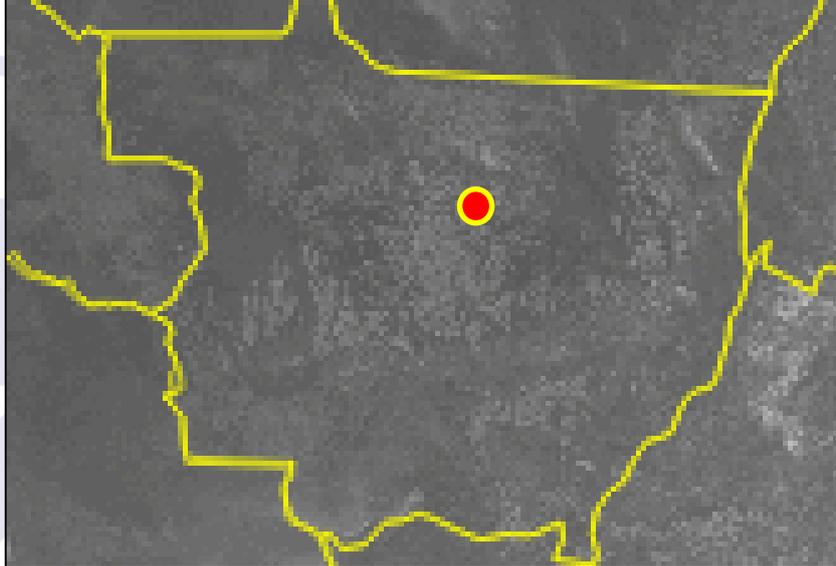
Figura 2 - Imagem satélite visível da região, no horário da ocorrência. Destaque para SJAK. Fonte: <https://www.redemet.aer.mil.br/>

O Aeródromo de Aerobako (SJAK), SINOP, MT, não dispunha de informações meteorológicas e não havia estações meteorológicas próximas, porém, de acordo com relatos de observadores locais, associados às imagens de satélite do horário do evento (Figura 2), as condições meteorológicas foram consideradas como propícias à realização do voo.

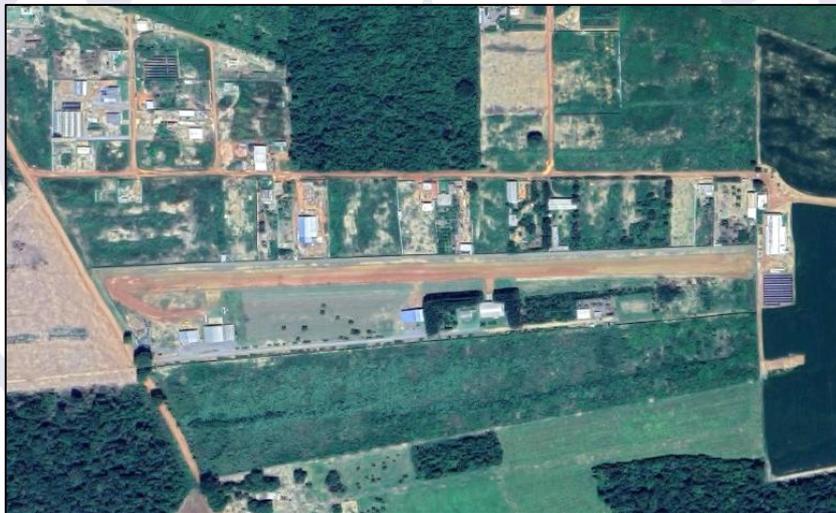
Figura 3 - Imagem satélite do Aeródromo Aerobako (SJAK).
Fonte: google.com/maps.

O Aeródromo de SJAK era privado, com uma pista de terra de 750 m de comprimento por 18 m de largura, com cabeceiras 11 e 29, conforme Figura 3.

De acordo com relatos de observadores no solo e dos tripulantes, o voo de instrução estava transcorrendo com manobras de pouso e arremetida, utilizando a cabeceira 11 quando, em determinado momento, o instrutor optou por inverter a cabeceira em uso, passando a operar as manobras pela cabeceira 29.
