COMANDO DA AERONÁUTICA
CENTRO DE INVESTIGAÇÃO E PREVENÇÃO DE
ACIDENTES AERONÁUTICOS

RELATÓRIO FINAL SIMPLIFICADO

DADOS DA OCORRÊNCIA					
DATA - HORA		INVESTIGAÇÃO		SUMA Nº	
29JUN2011 - 18:20 (UTC)		SERIPA IV		A-163/CENIPA/2016	
CLASSIFICAÇÃO		TIPO(S)		SUBTIPO(S)	
ACIDENTE		[RE] SAÍDA DE PISTA		NIL	
LOCALIDADE		MUNICÍPIO		UF	COORDENADAS
AERÓDROMO ESTADUAL ARTHUR SIQUEIRA (SBBP)		BRAGANÇA PAULISTA		SP	22°48'55"S 046°31'15"W

DADOS DA AERONAVE		
MATRÍCULA	FABRICANTE	MODELO
PP-GXB	NEIVA	56-C
OPERADOR		REGISTRO
AERoclube de BRAGANÇA PAULISTA		PRI
		OPERAÇÃO
		INSTRUÇÃO

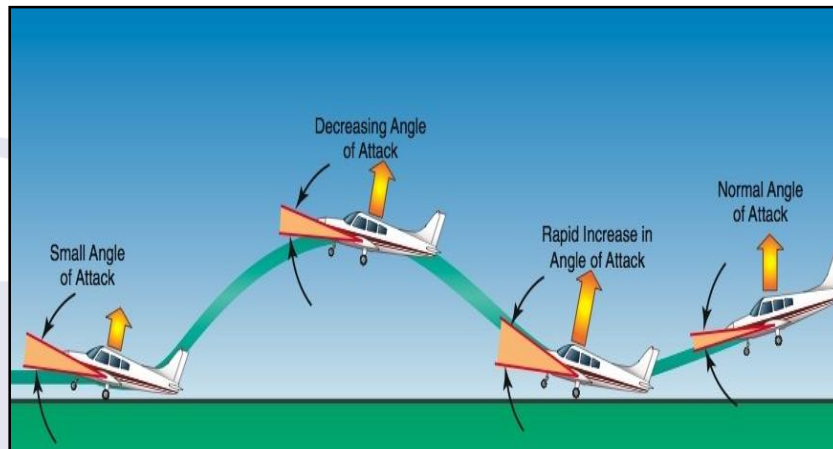
O *bounced landing* é resultante de um fator ou de uma combinação deles, sendo que os mais comuns são: rampa muito acentuada, excesso de velocidade, incorreta técnica de

aplicação do *flare* e fenômeno de *windshear*. No caso da ocorrência em questão, a Comissão de Investigação atribuiu como hipóteses mais prováveis a rampa acentuada e o excesso de velocidade.

Figura 2 - Ilustração de uma condição de *bounced landing*.

Diante dessa situação, o piloto aluno não conseguiu corrigir os efeitos do fenômeno citado e perdeu o controle da aeronave, saindo pela lateral esquerda da pista. Ademais, ao passar por uma vala de escoamento de água, a aeronave capotou. A pouca experiência do piloto, peculiar aos alunos em formação, não o permitiu corrigir a situação na qual se encontrava.
