**RELATÓRIO FINAL**  
**A-105/CENIPA/2021**

<b>OCORRÊNCIA:</b>	<b>ACIDENTE</b>
<b>AERONAVE:</b>	<b>PP-JCS</b>
<b>MODELO:</b>	<b>210L</b>
<b>DATA:</b>	<b>16SET2021</b>

O presente Relatório Final refere-se ao acidente com a aeronave PP-JCS, modelo 210L, ocorrido em 16SET2021, classificado como “[SCF-PP] Falha ou mau funcionamento do motor | Falha do motor em voo”.

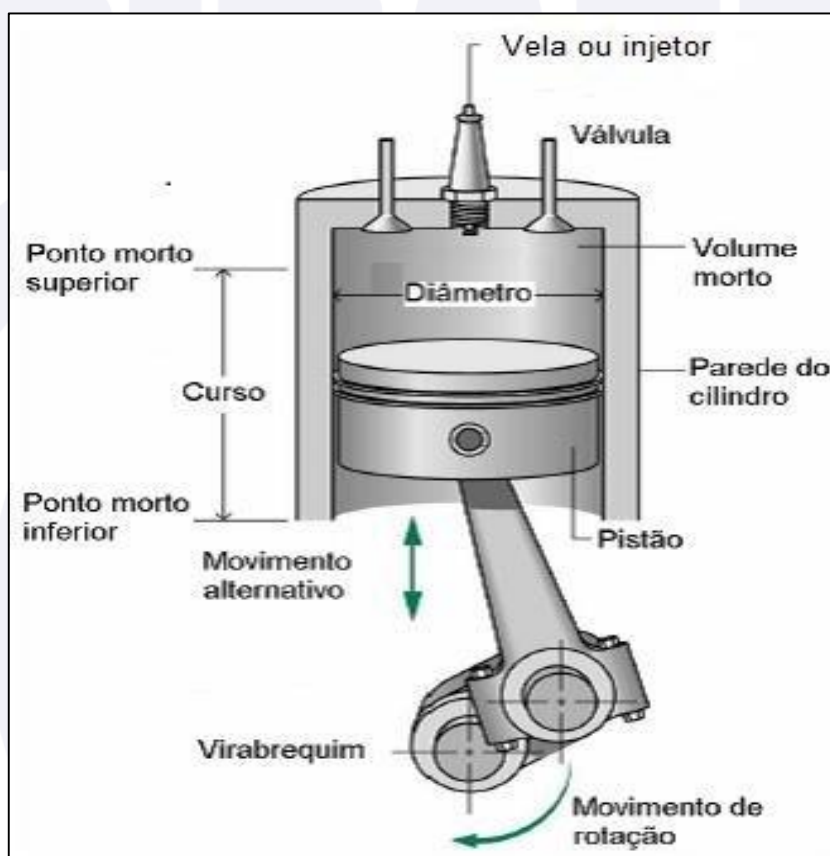
Figura 6 - Ilustração do pistão, cilindro, anéis, biela e virabrequim.  
Fonte: [www.researchgate.net](http://www.researchgate.net)

Conforme ilustrado na Figura 6, o movimento natural do pistão durante funcionamento do motor é seguir do Ponto Morto Superior ao Ponto Morto Inferior após a queima da mistura combustível e ar.

Foi encontrada a capa da biela correspondente ao pistão nº 1 que teve quebra por fadiga e o pistão que teve quebra por esforço como consequência do provável desalinhamento provocado pela quebra da biela.

Nessa cadeia de eventos, a biela deformou-se e veio a romper-se. Os pedaços da biela e as partes do pistão provocaram danos secundários e limalha no interior do bloco do motor.
