RELATÓRIO FINAL
A-069/CENIPA/2022

| AERONAVE: | PP-MCJ |
| MODELO: | 206B |

O presente Relatório Final refere-se ao acidente com a aeronave PP-MCJ, modelo 206B, ocorrido em 05JUN2022, classificado como “[LALT] Operação a baixa altitude”.

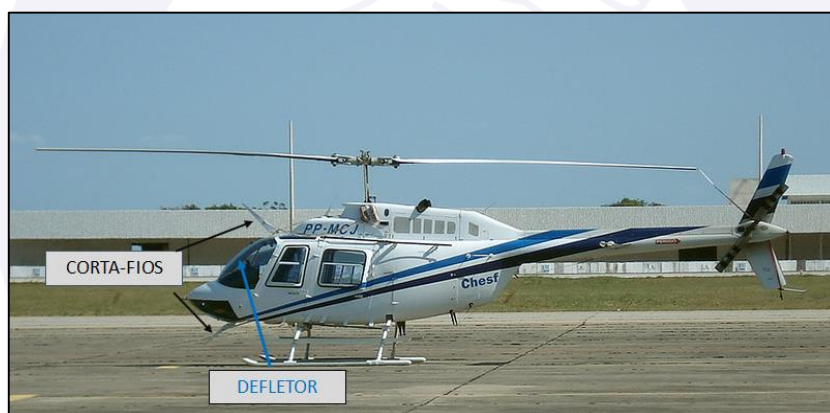
A aeronave era equipada com *Wire Strike Protection System* (WSPS - sistema de proteção contra colisões com cabos), sendo composto por um dispositivo de corta fios superior e outro inferior. Seu para-brisa contava com um defletor na parte central (Figura 2).

Figura 2 - Vista da aeronave PP-MCJ. Fonte: Jetphotos.net

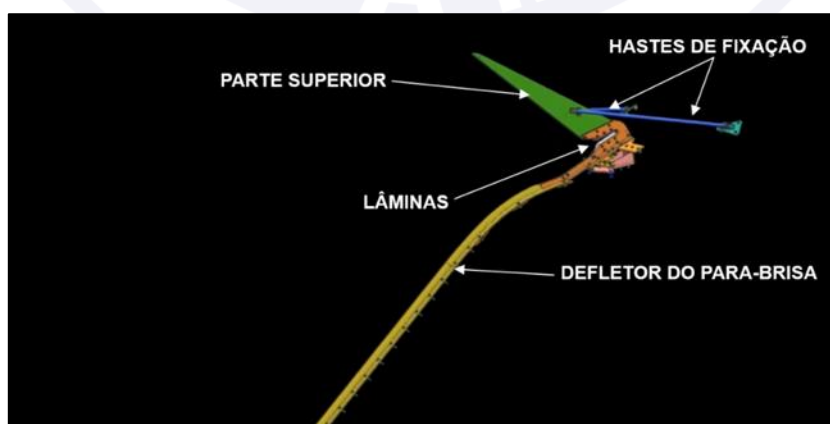
A Figura 3 apresenta uma vista detalhada do corta fios superior.

Figura 3 - Apresentação detalhada de um corta fios superior.

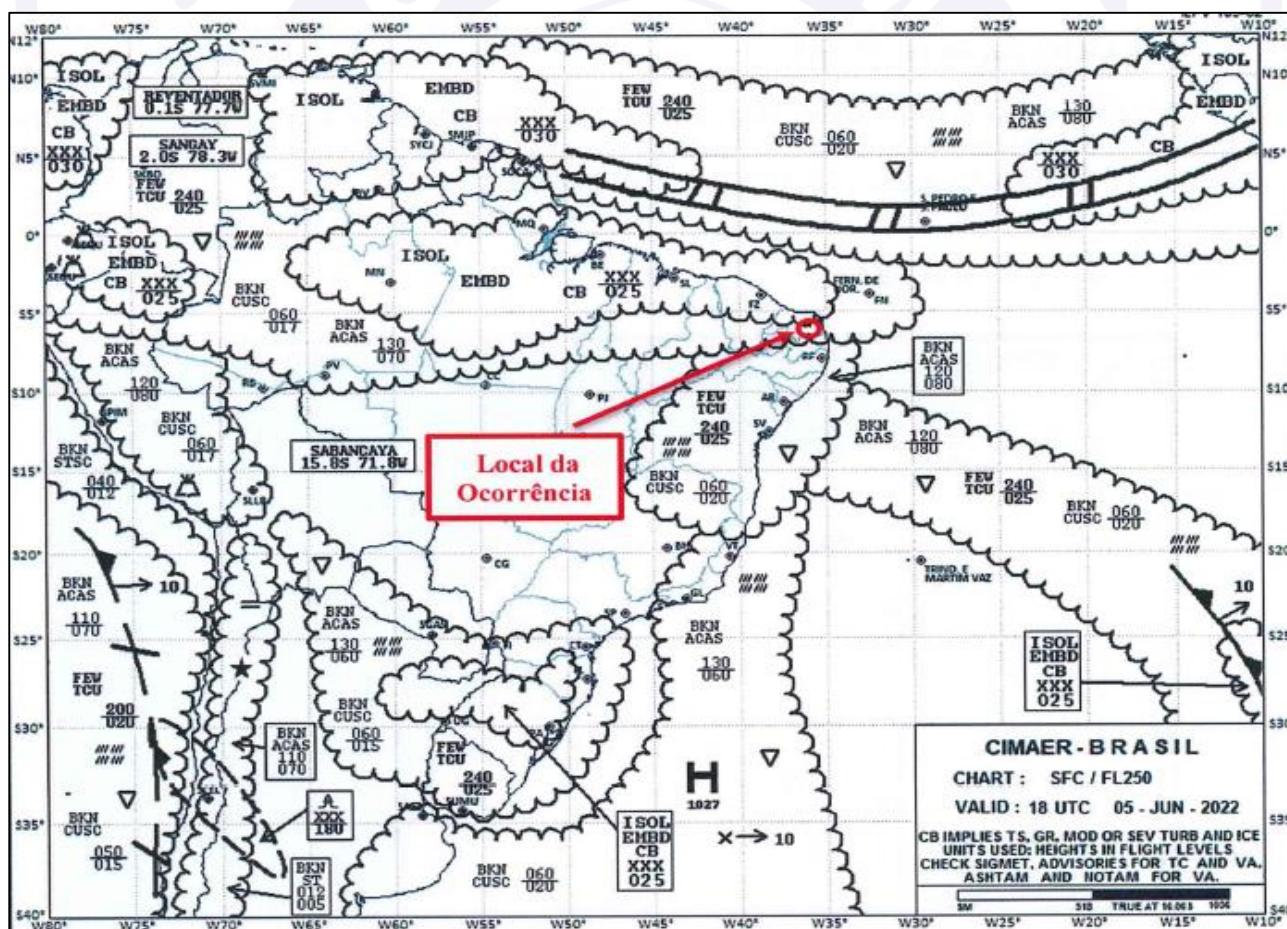
A *Significant Weather Chart* (SIGWX - carta de tempo significativo) da superfície ao FL250, com validade para 18h00min (UTC) do dia 05JUN2022 (válida das 15h00min às 21h00min UTC), previa céu nublado com a presença de nuvens *Cumulus* (CU) e *Stratocumulus* (SC) com base a 1.700 ft e topo a 6.000 ft; nuvens *Towering Cumulus* (TCU) com base a 2.500 ft e topo a 24.000 ft; e pancadas de chuva na área de interesse (Figura 4).

Figura 4 - Carta SIGWX (superfície ao FL 250). Fonte: REDEMET.

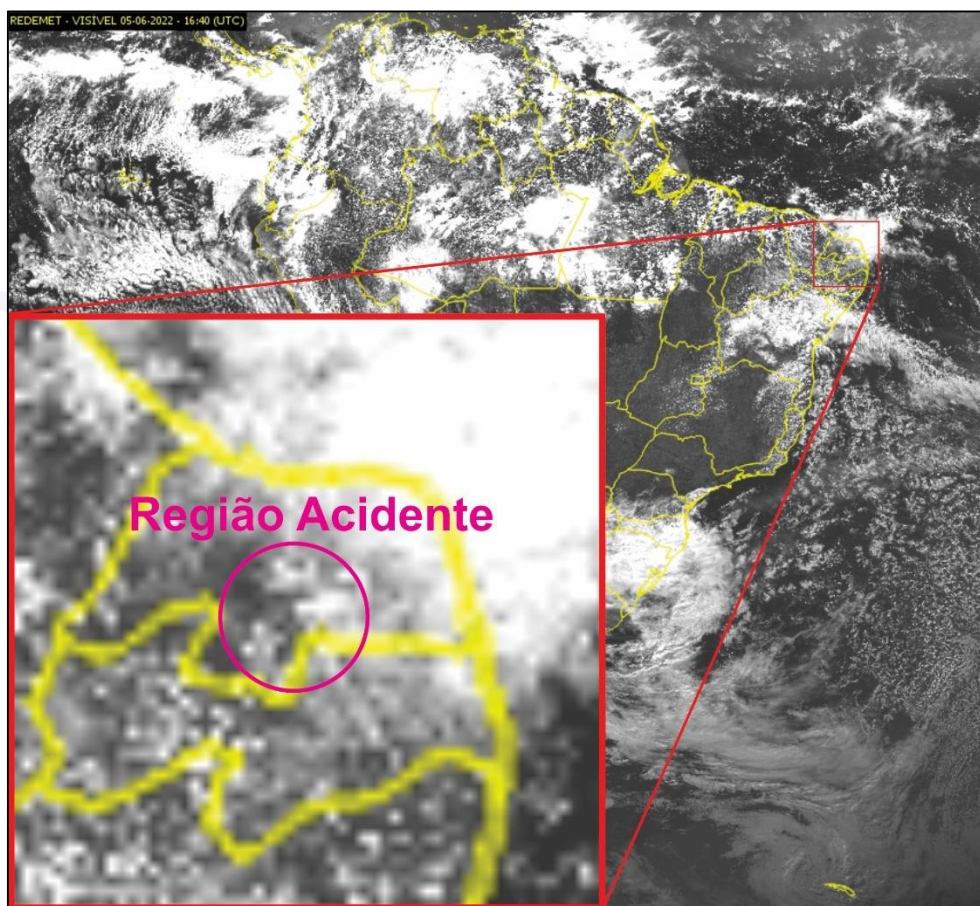
A Figura 5, extraída da REDEMET, apresenta a Imagem Satélite Visível da região de interesse, do dia 05JUN2022, às 16h40min (UTC), horário próximo ao do acidente.

Figura 5 - Imagem Satélite Visível da região do acidente.

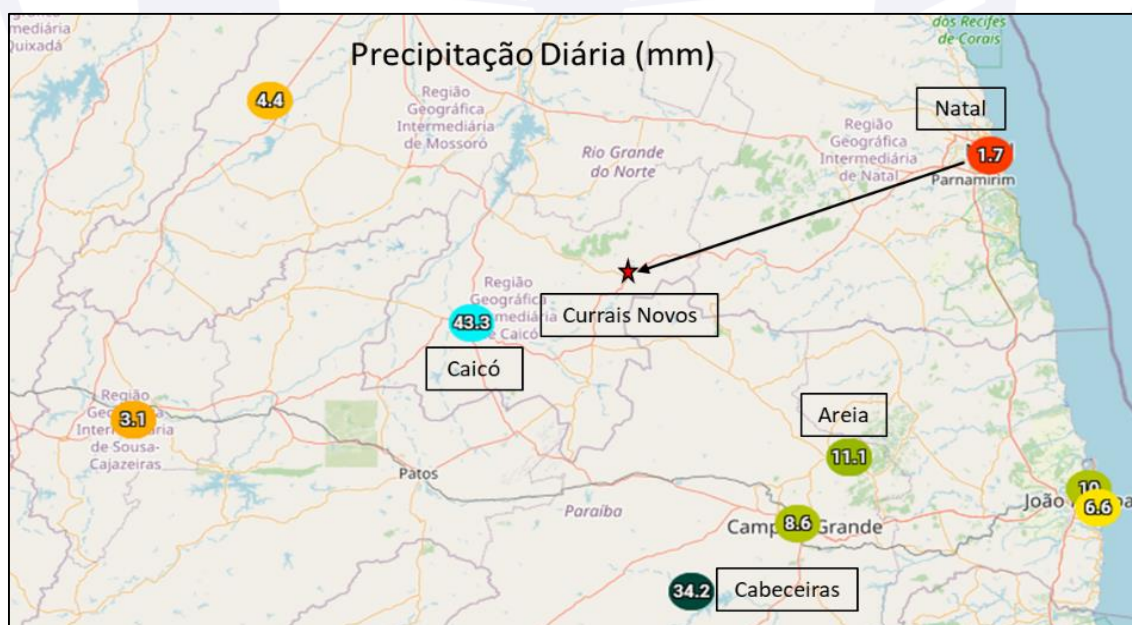
O histórico da precipitação diária mensurada nos dados meteorológicos constantes do mapa de estações meteorológicas do INMET indicou volume de 43,3 mm observado na localidade de Caicó, RN, distante cerca de 46,5 NM do local do acidente.

Figura 6 - Precipitação Diária em milímetros, em 05JUN2022. A seta indica a trajetória aproximada da aeronave. Fonte: INMET.

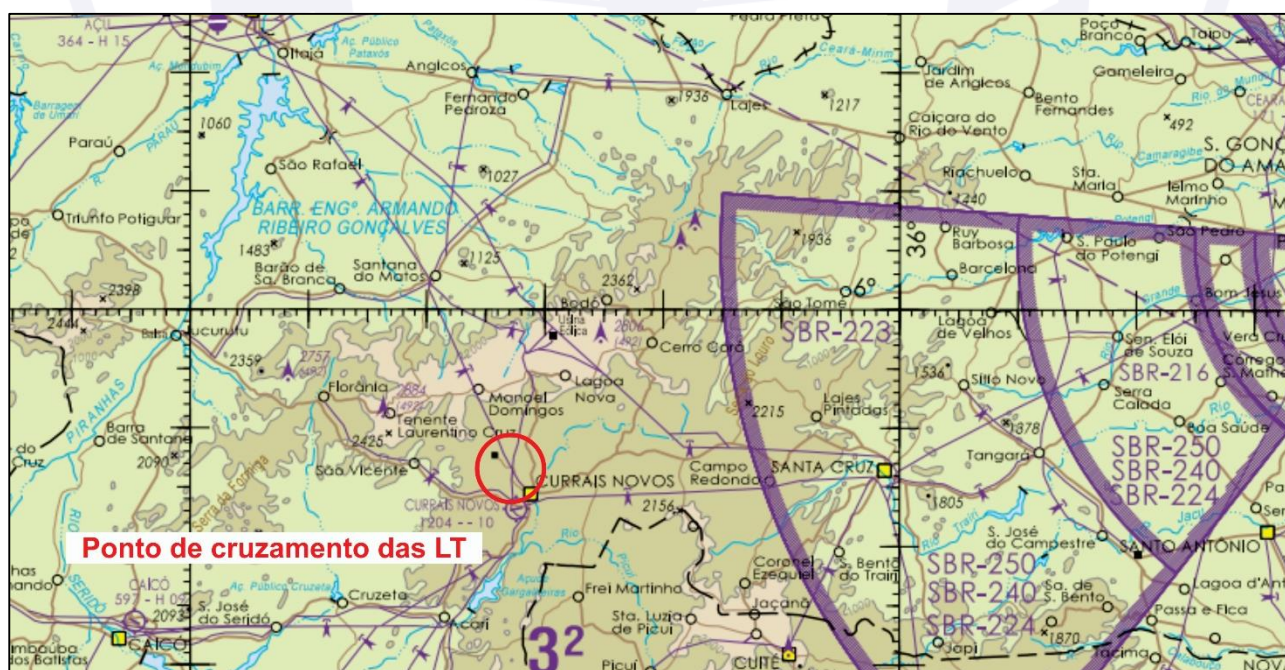
Na época do acidente, estava em vigor a Carta WAC 3018, 6ª edição, efetivada em 05NOV2020, com os dados topográficos atualizados até abril de 2020. Nessa publicação, a LT 230 kV e o respectivo cruzamento com a LT 138 kV estavam mapeados (Figura 9).

Figura 9 - WAC 3018 - 6ª Edição, de 2020, em vigor na data do acidente.

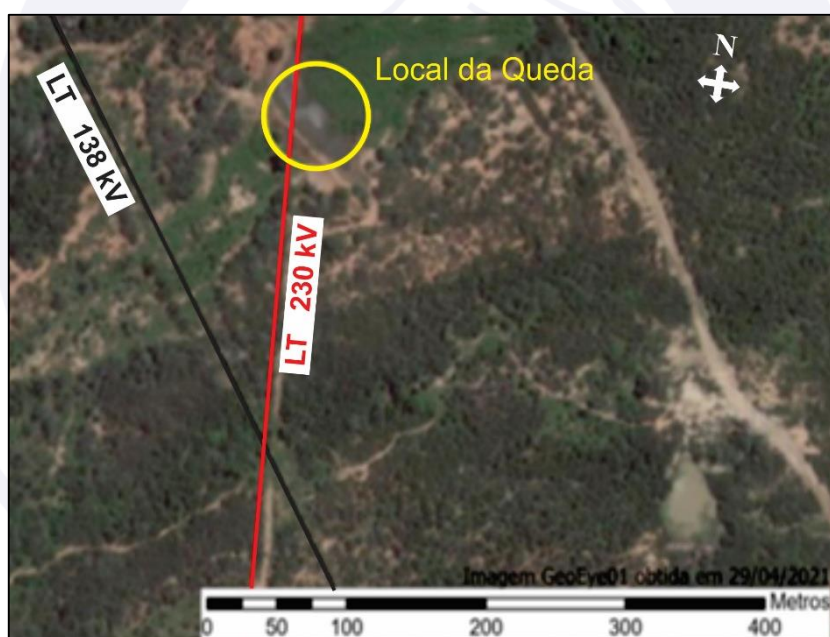
As Figuras 10 e 11 mostram o cruzamento entre a LT 138 kV e a LT 230 kV, na região próxima à do acidente.

Figura 10 - Vista superior do cruzamento entre a LT 138 kV e LT 230 kV, com destaque para o lago onde o PP-MCJ foi encontrado. Fonte: CHESF.

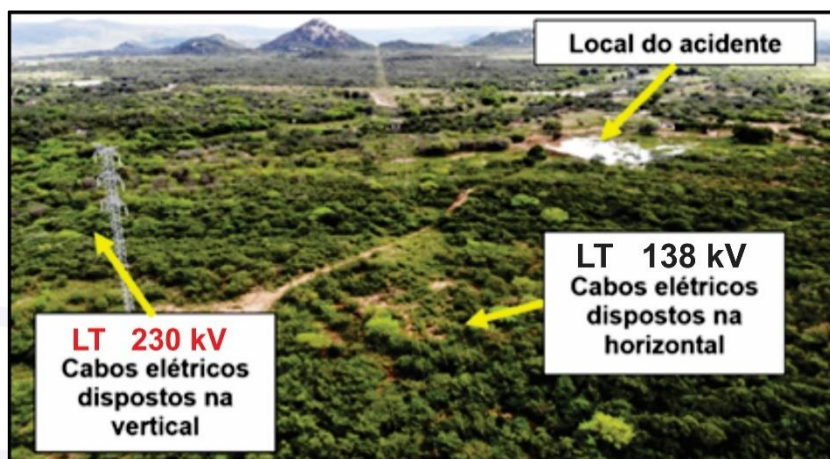
Enquanto a LT 138 kV possuía altura média de 30 m e os seus cabos elétricos eram separados horizontalmente, os cabos da LT 230 kV tinham altura aproximada de 40 m. (Figura 11).

Figura 11 - Cruzamento entre as LT 138 kV e a LT 230 kV.

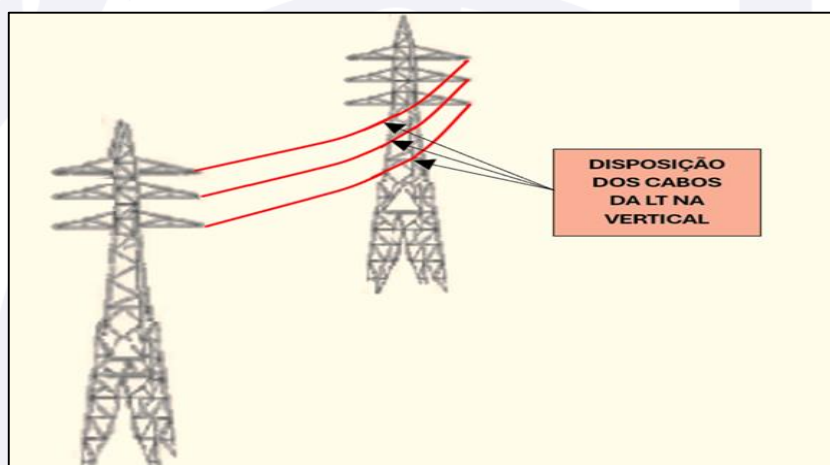
O helicóptero colidiu contra um cabo para-raios na parte superior da LT 230 kV, cuja altura era de 41,66 m e da qual os cabos elétricos eram dispostos verticalmente, conforme demonstrado na imagem ilustrativa das Figuras 12 e 13.

Figura 12 - Disposição vertical dos cabos da LT.

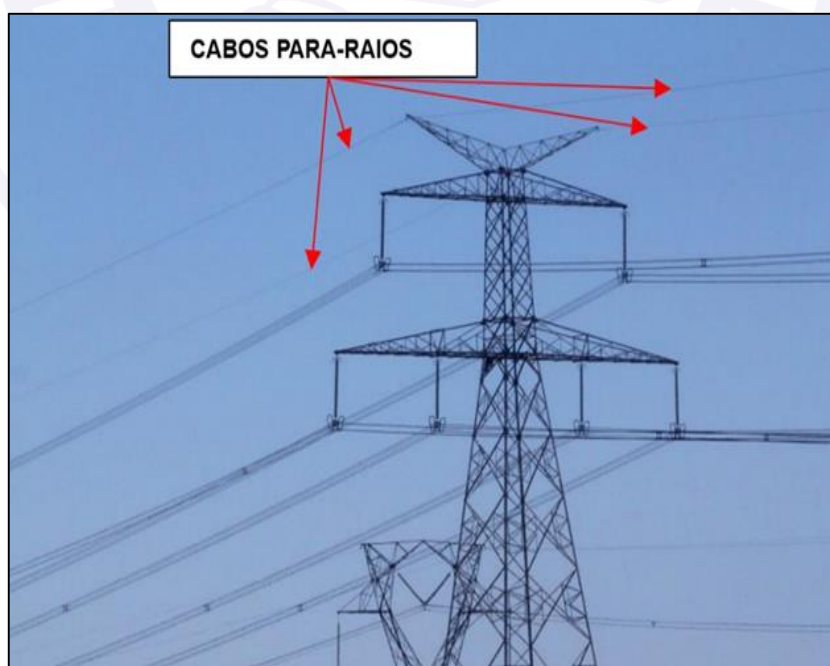
Figura 13 - Imagem ilustrativa de cabos para-raios na parte superior de uma LT.

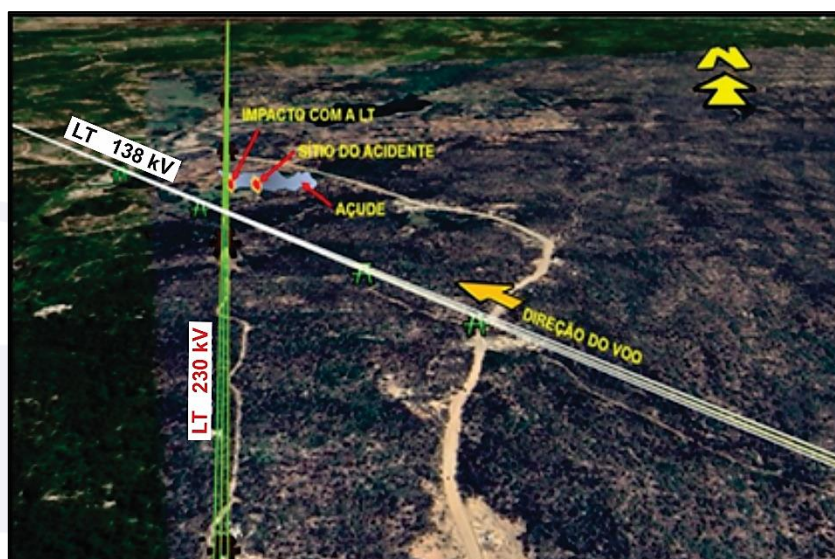
A aeronave caiu em um açude, a cerca de 30 m do ponto de colisão, conforme o croqui da Figura 14.

Figura 14 - Croqui do acidente.

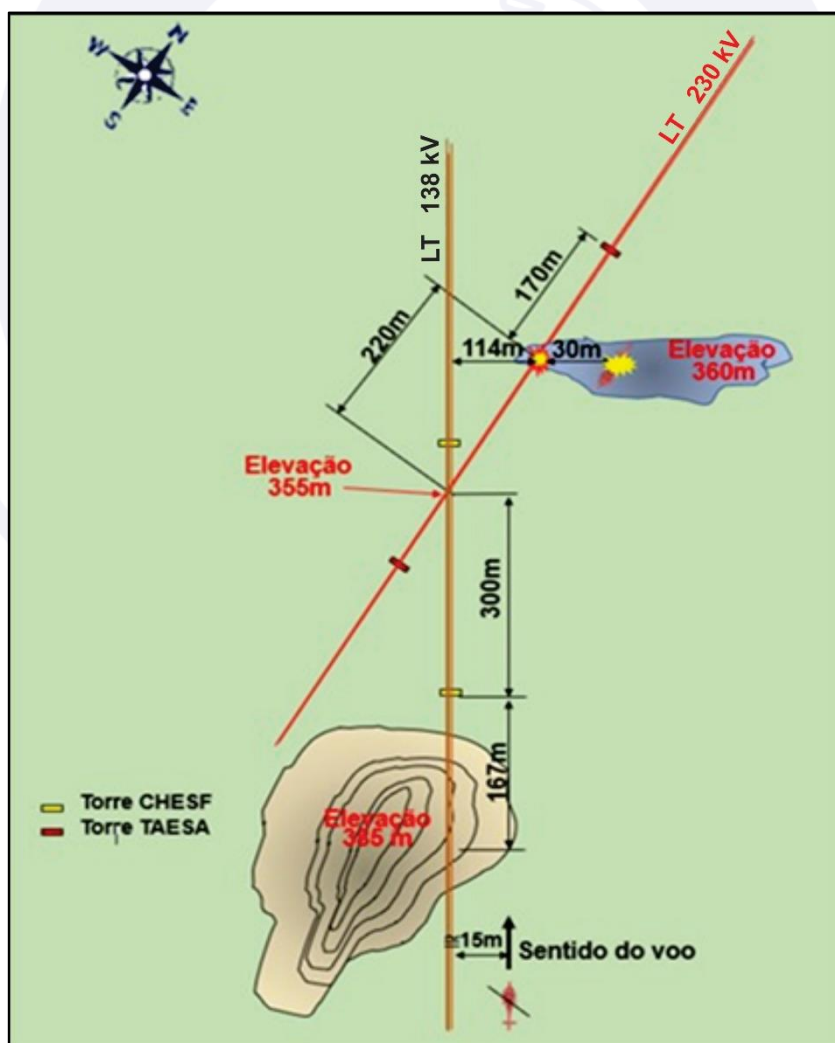
A Figura 15 exibe uma visão geral das distâncias na região onde ocorreu o acidente, ilustrando o local da colisão do helicóptero contra a LT 230 kV e as respectivas elevações em relação ao nível do mar.

Figura 15 - Croqui com as dimensões das LT e elevações do terreno.

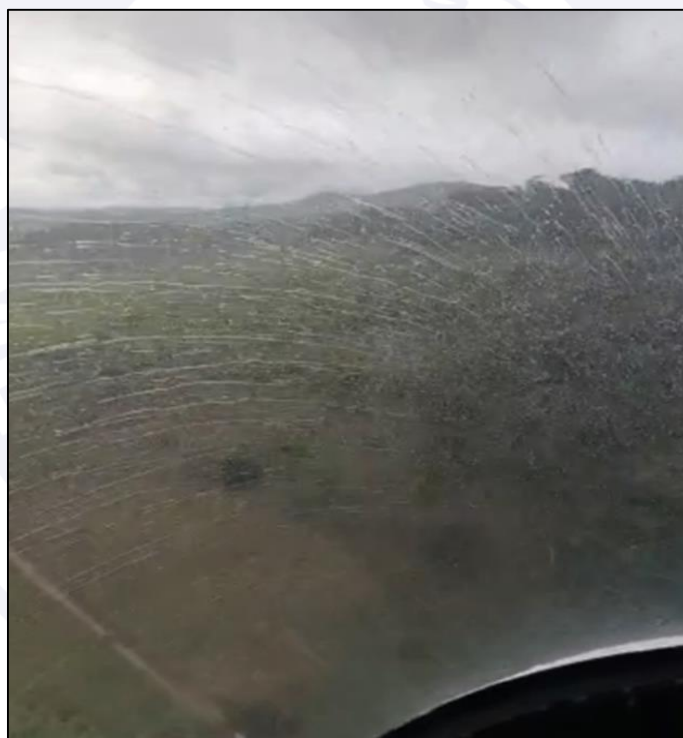
Uma foto publicada pelo *site* “Piloto Policial” corrobora o artigo, demonstrando a influência das gotículas de chuva no para-brisas de um helicóptero (Figura 30).

Figura 30 - Influência das gotículas de chuva no para-brisas de um helicóptero comprometendo a visibilidade do piloto. Fonte: *Site Piloto Policial*.

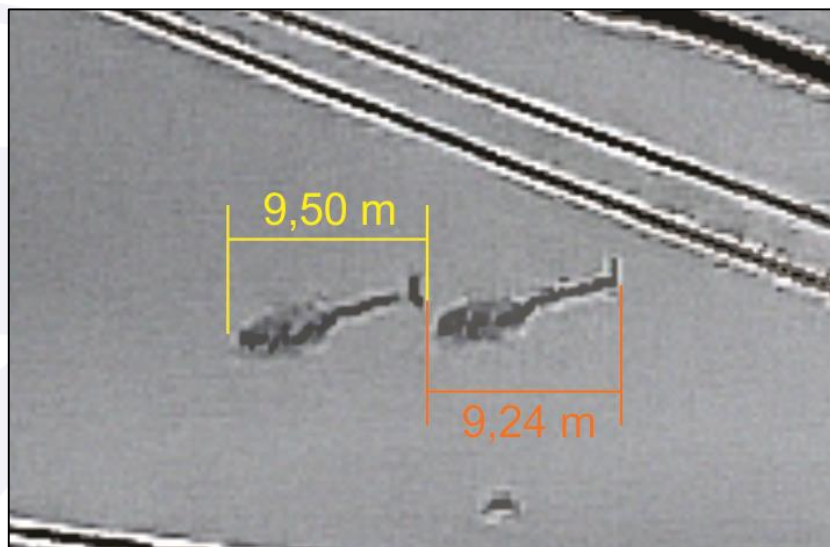
Com o objetivo de calcular a velocidade do PP-MCJ registrada em um vídeo gravado por um observador, a Comissão de Investigação mediu o deslocamento da aeronave em relação ao seu comprimento (9,50 m) no intervalo de cinco *frames* consecutivos.

Figura 31 - Medida do deslocamento (9,24 m) calculada comparativamente ao comprimento da aeronave (9,50 m).

Considerando-se o intervalo de cinco *frames* para o vídeo que possui uma taxa de 20 *frames* por segundo, determinou-se que a aeronave deslocou 9,24 m em 5/20 s.

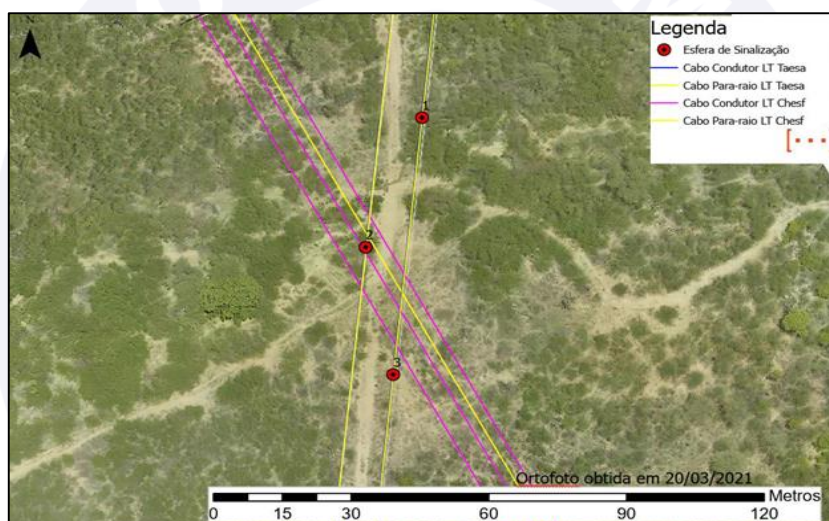
Os cabos da LT 230 kV possuíam esferas de sinalização na cor laranja (Figura 33).

Figura 33 - Localização das esferas de sinalização presentes antes do acidente.
Fonte: CHESF.

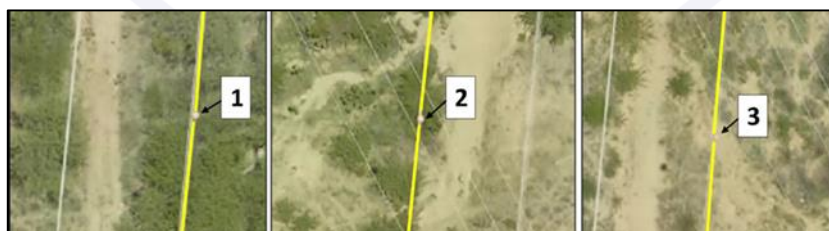
A Figura 34 indica a localização das esferas de sinalização dos cabos elétricos 1, 2 e 3, respectivamente, da LT 230 kV.

Figura 34 - Identificação das esferas de sinalização dos cabos elétricos 1, 2 e 3, respectivamente, da LT 230 kV.

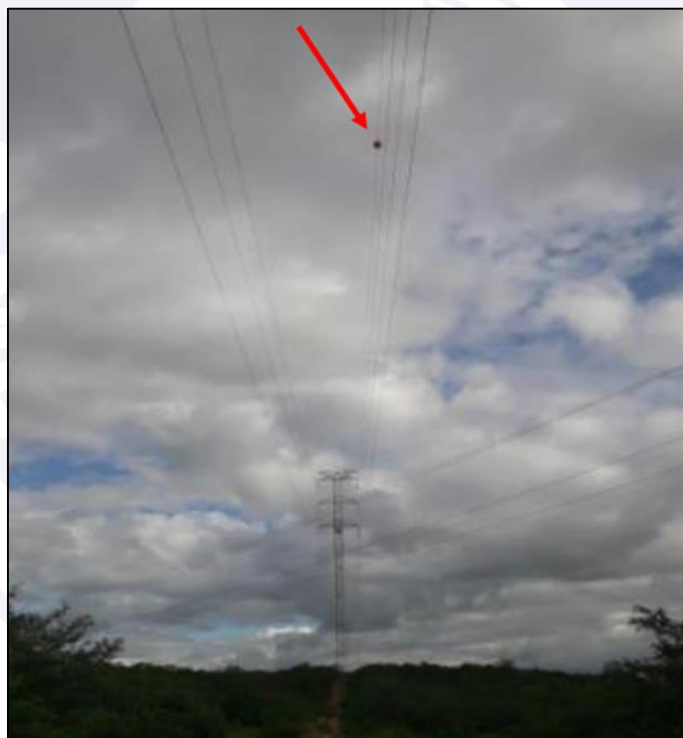
Por sua vez, a esfera de sinalização nº 2 permaneceu sobre o cruzamento (Figura 36).

Figura 36 - Esfera de sinalização nº 2 da LT 230 kV.

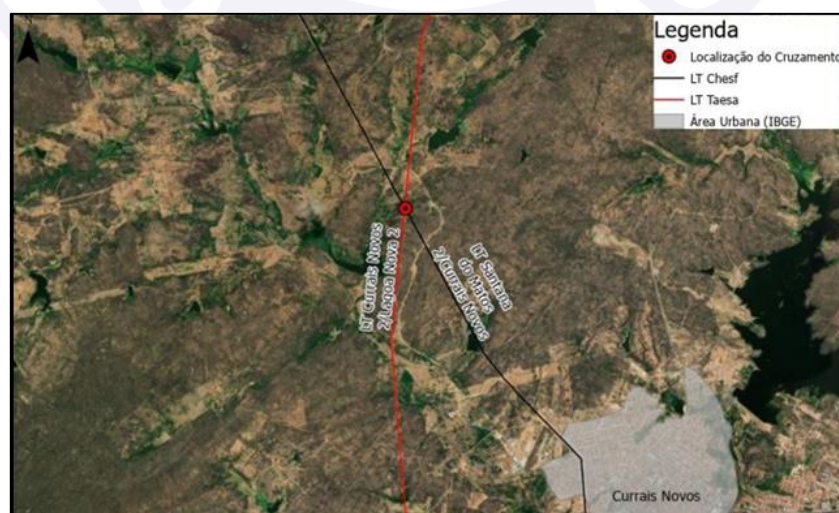
O acidente ocorreu no período da tarde, no cruzamento (oblíquo) entre a LT 138 kV e a LT 230 kV (Figura 37).

Figura 37 - Localização geográfica do cruzamento entre a LT 138 kV e a LT 230 kV, tendo como referência a cidade de Currais Novos.

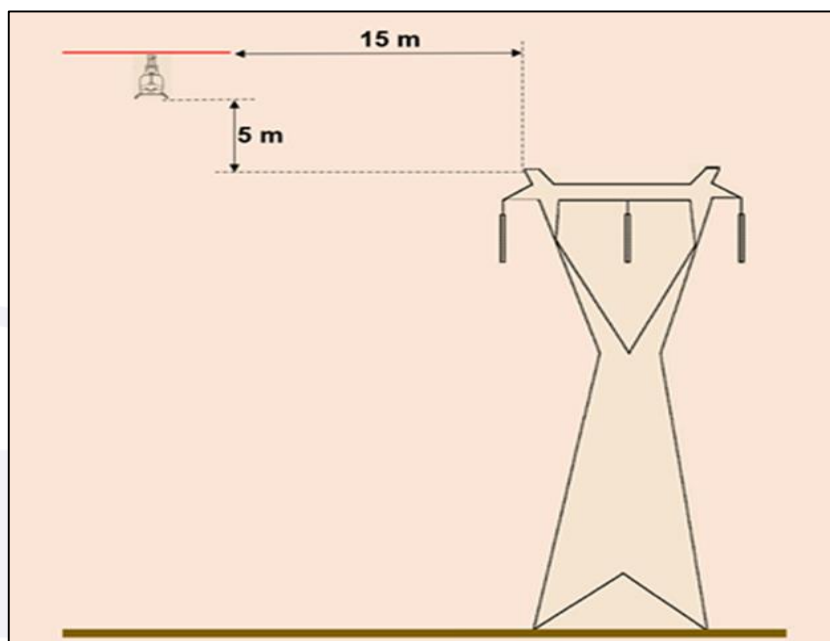
Conforme relato de pilotos do operador, o PIC adotava um perfil de voo de inspeção, mantendo-se, aproximadamente, 5 m acima, tendo como referência o esqui (trem de pouso) e 15 m afastado lateralmente dos cabos elétricos inspecionados, tendo como referência a extremidade do rotor principal (Figura 38).

Figura 38 - Perfil de voo adotado pelo PIC em relação à LT inspecionada.
