RELATÓRIO FINAL
A-065/CENIPA/2019

OCORRÊNCIA:	ACIDENTE
AERONAVE:	PP-MMG
MODELO:	AS 350 B3
DATA:	24ABR2019

O presente Relatório Final refere-se ao acidente com a aeronave PP-MMG, modelo AS 350 B3, ocorrido em 24ABR2019, classificado como “[LOC-I] Perda de controle em voo”.

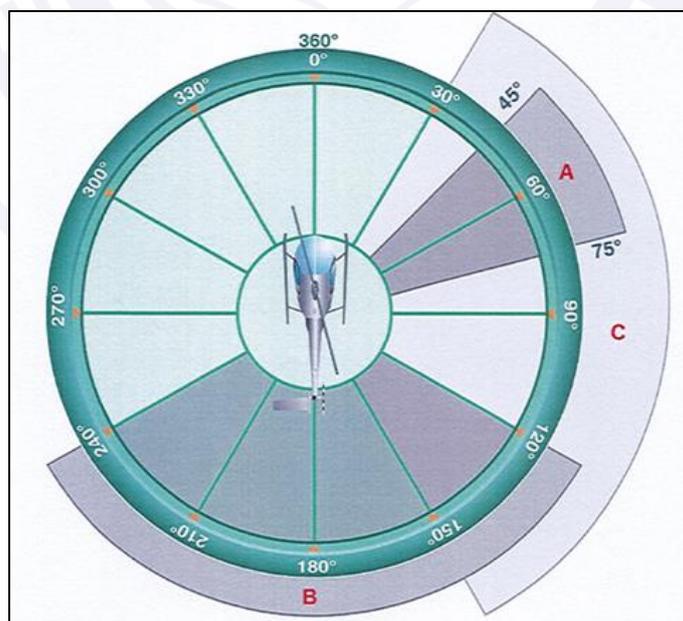
Figura 10 - LTE para helicóptero com Sentido Horário do Rotor Principal. Fonte: CENIPA, 2018 apud NTSB, 2017.

Ventos relativos de 45° a 75° (setor frontal direito) a velocidades de cerca de 10 a 30 kt podem induzir vórtices do rotor principal em direção ao rotor de cauda (Figura 10, letra "A"). Em consequência, o rotor de cauda pode operar em um ambiente extremamente turbulento, produzindo uma redução de tração à medida que entra na área do vórtice do disco do rotor principal.

Ventos de cauda de 120° a 240° tipicamente causam um aumento na carga de trabalho do piloto (Figura 10, letra "B"). Dada a influência do vento relativo na fuselagem e na deriva vertical, os ventos de cauda atuam como um acelerador na taxa de guinada, exigindo uma ação corretiva no pedal para contrariar a tendência da aeronave de se alinhar com o vento. Um atraso nessa correção ou no controle da taxa de guinada desejada pode dar início a um giro acelerado no eixo vertical.

Região A: Interferência de vórtice do disco do rotor principal em direção ao rotor de cauda (vento relativo entre 45° a 75°);

Ventos relativos de 30° a 150° (setor direito) podem ocasionar o desenvolvimento do estado de anéis de vórtice do rotor de cauda (Figura 10, letra “C”). Uma vez que o rotor de cauda impulsiona o fluxo de ar da esquerda para a direita (perspectiva de visão superior da aeronave), ventos laterais do setor direito se opõem a este movimento da massa de ar imposto pelo rotor de cauda. Assim, podem-se desenvolver condições para a formação do estado de anéis de vórtice, causando um fluxo não uniforme e instável no rotor de cauda, com conseqüente oscilação da tração deste rotor e desvios em guinada do helicóptero.

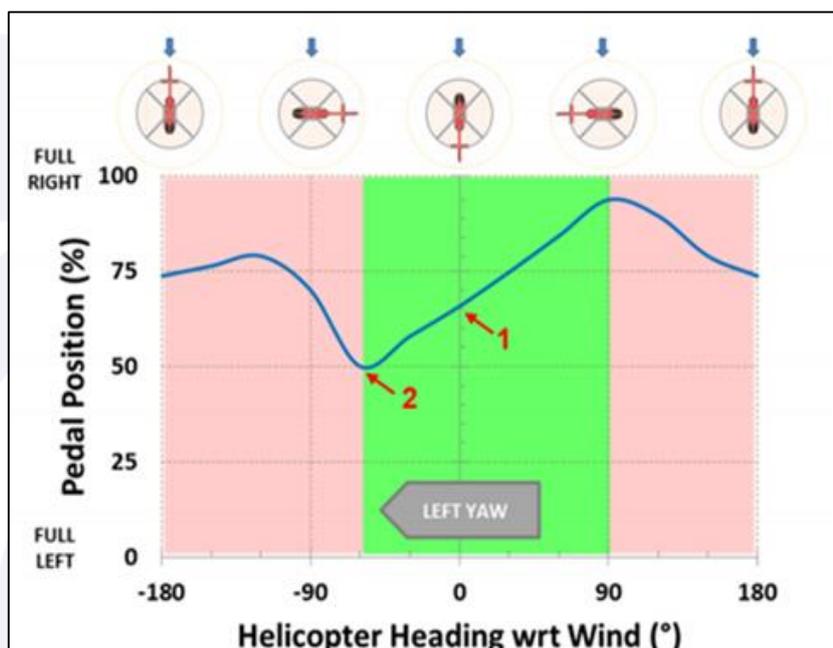
Figura 11 - Posição Estabilizada de Pedal em Função do Vento Relativo. Fonte: *Airbus Helicopters*.

Com referência a um helicóptero com rotação do rotor principal no sentido horário, a manutenção de um pairado com vento relativo de 0° (número 1 da Figura 11, vento alinhado com a proa do helicóptero) requer a aplicação de cerca de 65% de pedal, ou seja, com pedal um pouco mais próximo do batente de pedal direito (parte superior do gráfico) do que do batente esquerdo (parte inferior do gráfico).

Além disso, a área verde da Figura 11 corresponde ao intervalo de direção do vento em que o helicóptero é estável em guinada. Neste intervalo, se houver uma rajada de vento alterando a proa do helicóptero de 0° para -10° sem nenhuma entrada de comando no pedal (eixo x para a esquerda sem variação no eixo y), a porcentagem do pedal irá se situar em uma posição acima da curva (helicóptero da proa Norte para a proa 350°, o que equivale a uma proa do helicóptero -10° em relação à direção do vento, mantendo a posição do pedal que existia com proa de vento relativo de 0°). Em resposta (pedal direito acima do

A área vermelha da Figura 11 representa uma região de instabilidade em guinada. Quando o helicóptero é deslocado de sua posição estabilizada, ele se afasta ainda mais daquela posição inicial. Esta instabilidade em guinada nas regiões de vento de cauda é frequentemente reconhecida pelos pilotos de helicóptero, gerando aumento de carga de trabalho para o controle de guinada, principalmente em baixas velocidades, quando as derivas verticais e a fuselagem pouco influenciam na manutenção de proa.

O limite inferior da faixa estável (proa do helicóptero de cerca de -60° em relação a direção do vento) está indicado como número 2 na Figura 11. A partir deste ponto (-60°), a diminuição de proa relativa do helicóptero está ligada à região instável em guinada (área vermelha esquerda do gráfico). Neste ponto de inflexão (número 2 da Figura 11), quando um pedal esquerdo é aplicado (de 50% de posição de pedal para 45%), a posição de pedal situa-se abaixo do ponto mais baixo da curva do pedal. Isso significa que ocorrerá um giro de nariz para esquerda, sem, contudo, atingir um ponto estabilizado de proa relativa.
