**COMANDO DA AERONÁUTICA**  
**CENTRO DE INVESTIGAÇÃO E PREVENÇÃO DE**  
**ACIDENTES AERONÁUTICOS**

**RELATÓRIO FINAL**  
**A-165/CENIPA/2018**

| <b>AERONAVE:</b> | <b>PP-MTX</b> |
| <b>MODELO:</b> | <b>A109E</b> |

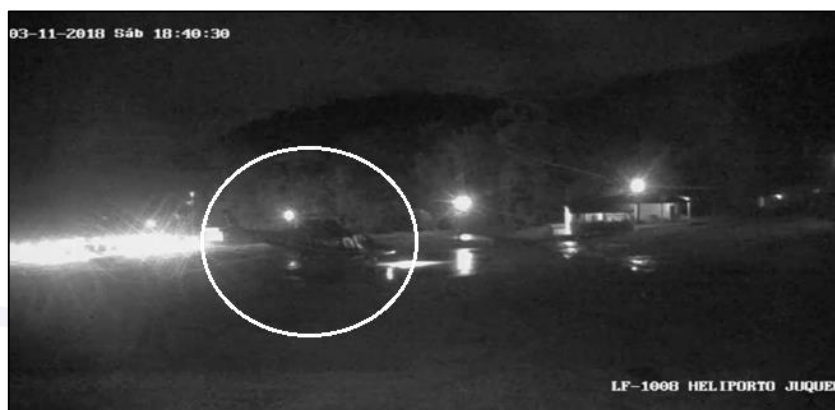
Figura 22 - Imagem da câmera de segurança no momento do pouso em SDJD.

As Figuras 22 e 23 apresentam as imagens das câmeras de segurança mostrando o PP-MTX pousando e decolando de SDJD, já em período noturno, ou seja, após o pôr do sol.

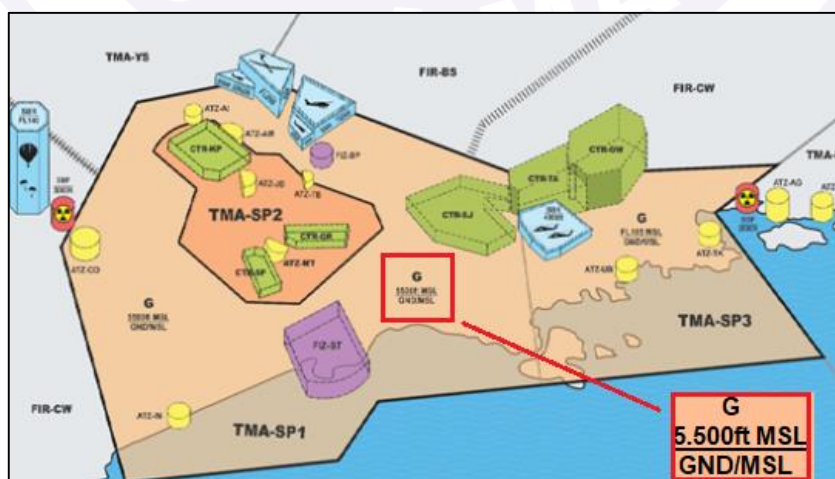
Figura 24 - Vista em Planta da TMA-SP, com destaque para o espaço aéreo classe "G".

A aeronave decolou de local desprovido de órgão de Controle de Tráfego Aéreo (ATC/ATS) e o voo transcorreu integralmente em espaço aéreo classe G. Na Figura 24, é possível observar uma apresentação esquemática da TMA-SP, destacando-se o espaço aéreo classe G voado pelo PP-MTX no dia do acidente.

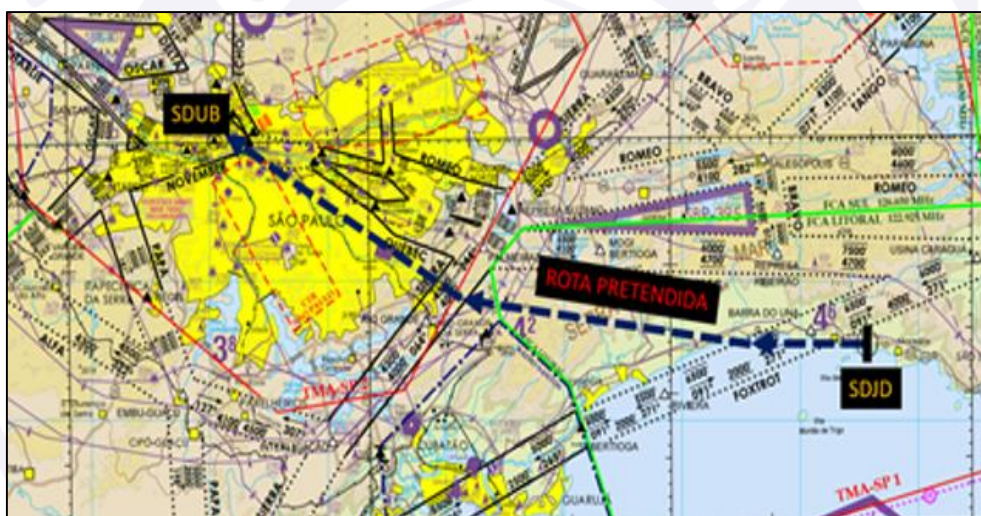
Figura 25 - Croqui da rota pretendida.

Com base nas informações colhidas e nas transcrições do CVR, a rota pretendida seria voada com proa inicial do fixo RIVIERA, com mudança de proa e ascensão para 4.500 ft próximo à praia de Boracéia, São Sebastião, rumo à Ribeirão Pires, SP e, após, seguiria para o destino SSUB (Figura 25).
