RELATÓRIO FINAL
IG-136/CENIPA/2013

OCORRÊNCIA:	INCIDENTE GRAVE
AERONAVE:	PP-PTU
MODELO:	ATR-72-212A
DATA:	26JUL2013

O presente Relatório Final refere-se ao incidente grave com a aeronave PP-PTU, modelo ATR-72-212A, ocorrido em 26JUL2013, classificado como “[ICE] Formação de gelo” e “[LOC-I] Perda de controle em voo”.

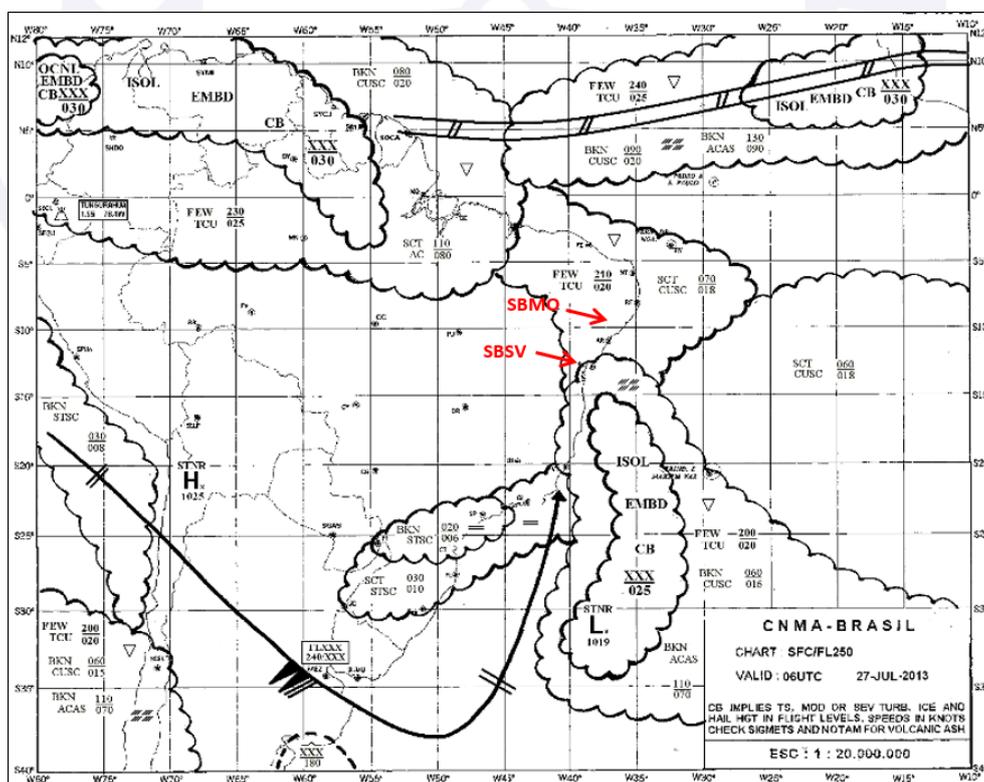
Figura 6 - Carta SIGWX do nível do solo até o FL250, atualizada às 17h31min (UTC), com validade do dia 27JUL2013 às 06h00min (UTC).

A carta SIGWX apontava a presença de poucas nuvens cúmulos de grande extensão vertical com base a 2.000 ft e topo no FL210, bem como a presença de nuvens cúmulos e estratos-cúmulos esparsas com base a 1.800 ft e topo no FL070 na região da rota pretendida da aeronave.

As informações disponíveis nas últimas duas horas que antecederam a perda de controle da aeronave não evidenciavam condições de formação de gelo na rota e no nível de voo planejado.

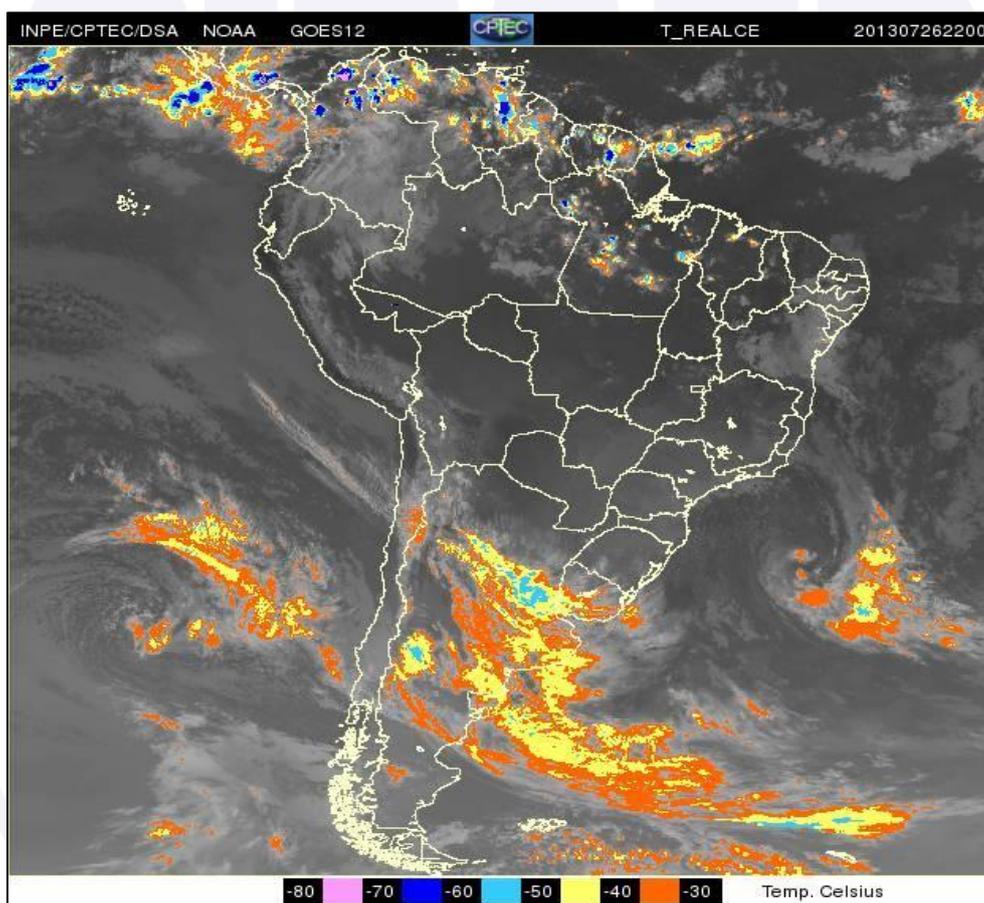
Figura 7 - Imagem das 22h00min (UTC) geradas pelo satélite GOES 12.

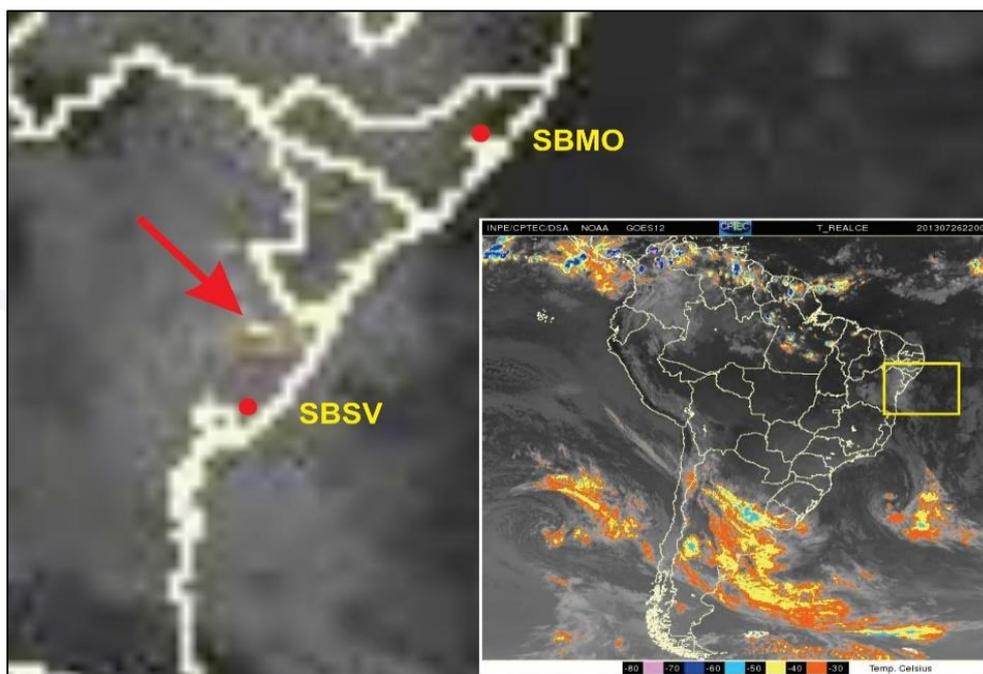
Figura 8 - Destaque da região analisada pelo CMV-RE. A seta indica a posição onde ocorreu a perda de controle da aeronave.

A aeronave voava no FL160, entre as Isotermas de 0°C a -10°C, onde é possível ocorrer a formação de gelo (leve, moderado ou forte).

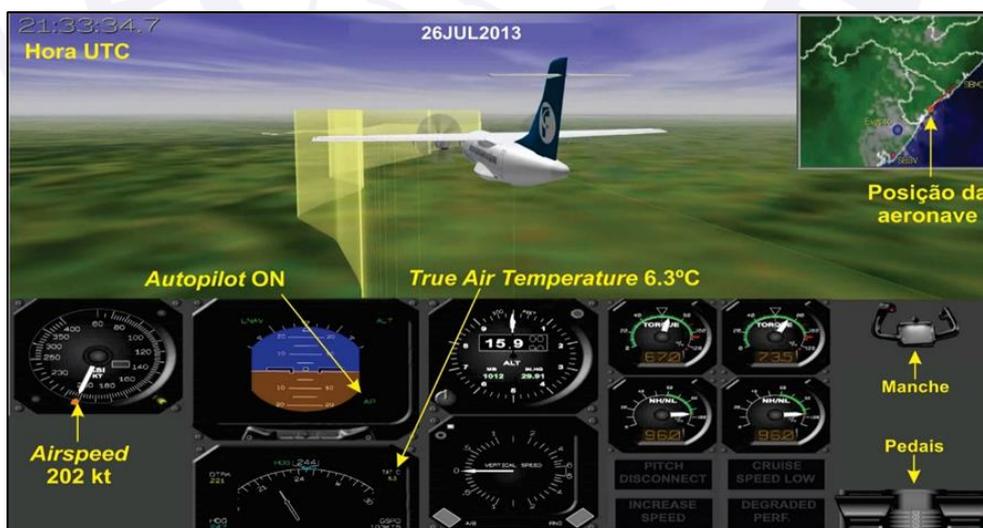
Às 21h33min (UTC), a aeronave voava nivelada no FL160 com o *Autopilot* (Piloto Automático) acoplado, IAS de 202 kt e TAT de +6,3°C. O torque desenvolvido nos motores correspondia a 67% no motor esquerdo e 73,5% no motor direito. A rotação das hélices estava estável com 82% NP e a turbina dos gases em 96% NH (Figura 14).

Figura 14 - Parâmetros de voo da aeronave PP-PTU às 21h33min34s (UTC). Simulação com dados do DFDR.
