COMANDO DA AERONÁUTICA
CENTRO DE INVESTIGAÇÃO E PREVENÇÃO DE
ACIDENTES AERONÁUTICOS

RELATÓRIO FINAL
A-128/CENIPA/2018

OCORRÊNCIA:	ACIDENTE
AERONAVE:	PP-SZN
MODELO:	C90GTI
DATA:	29JUL2018

O presente Relatório Final refere-se ao acidente com a aeronave PP-SZN, modelo C90GTI, ocorrido em 29JUL2018, tipificado como “[LOC-I] Perda de controle em voo”.

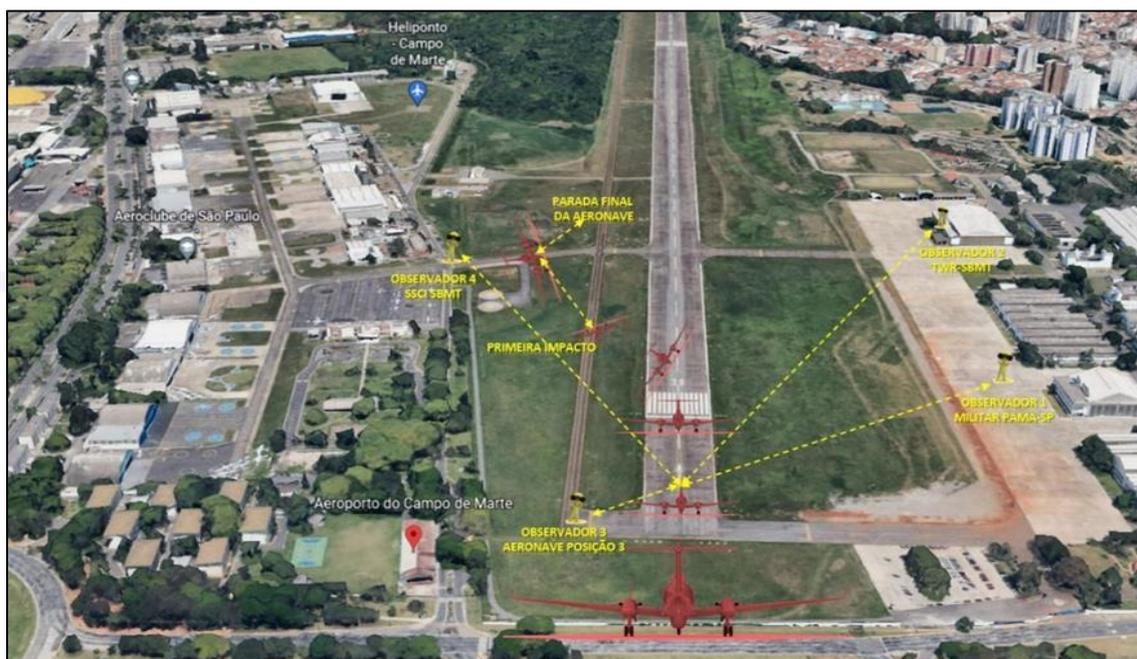
Figura 21 - Croqui a partir da final para a cabeceira 30 de SBMT e posição dos observadores.

A aproximação final, o cruzamento da cabeceira 30 e o primeiro impacto foram acompanhados por vários observadores que estavam em posições diferenciadas (Figura 21).

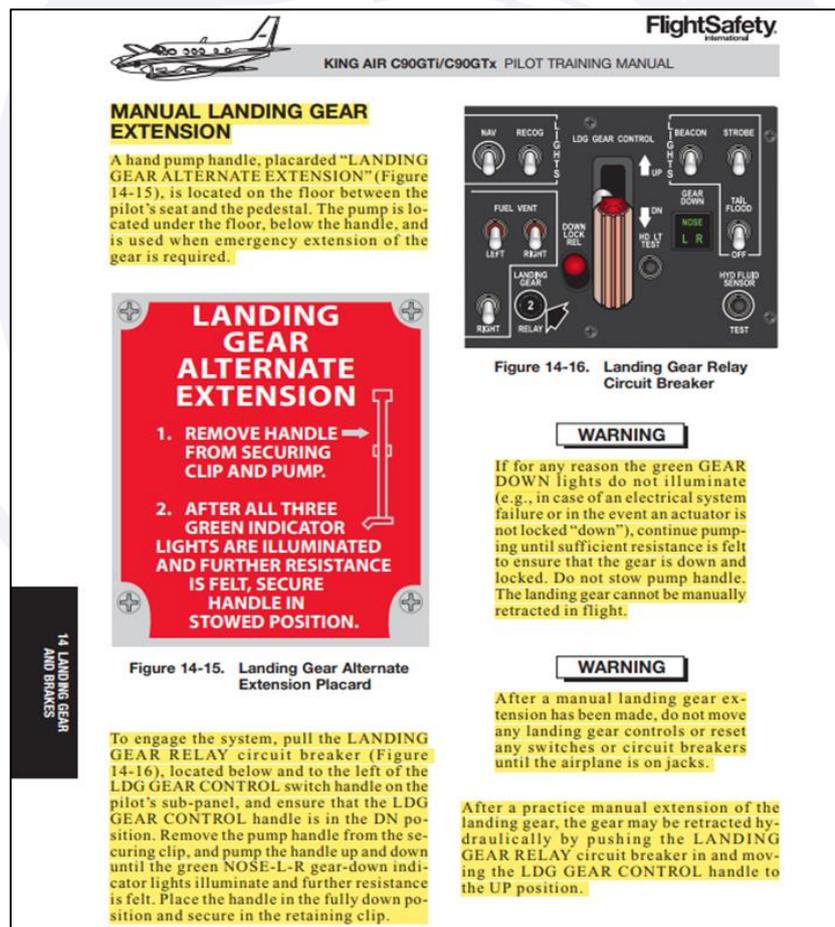
Figura 28 - Cópia da página do manual localizada pela Comissão de Investigação no lado esquerdo da cabine.

Durante as análises na aeronave, realizadas pela Comissão de Investigação, foi localizada no cockpit, a cópia da página do *Pilot Training Manual*, referente ao procedimento *Manual Land Gear Extention*.

O manual e o respectivo *checklist* originais da aeronave também foram localizados, porém, não se pôde precisar qual *checklist*/manual foi seguido pelo PIC durante a emergência, pois eles estavam juntos aos diversos objetos encontrados no piso da aeronave.

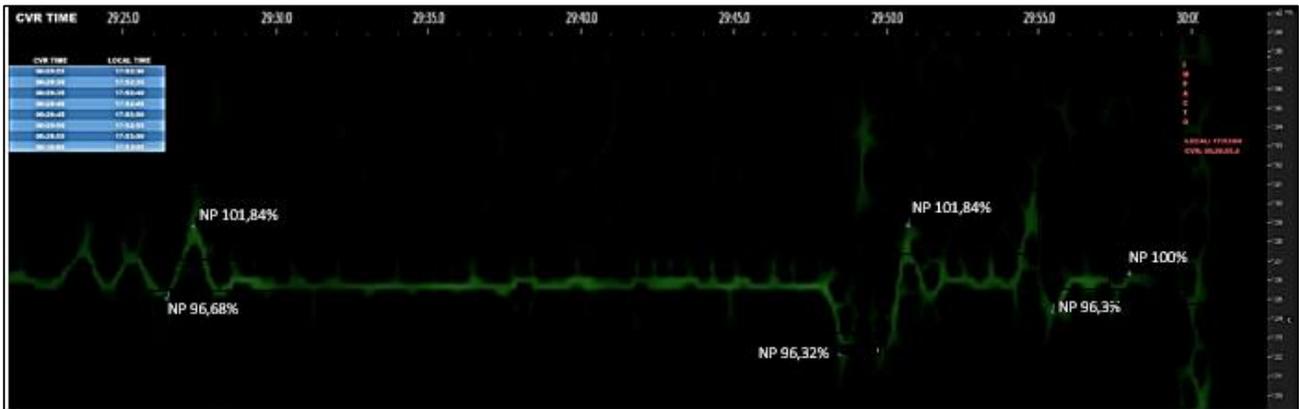
Figura 32 - Variação das frequências de rotação das hélices indicadas no espectro.

Nas assinaturas do som das hélices pôde-se observar que as frequências de rotação de ambas as hélices coincidiam ao longo do voo, observando-se uma pequena variação ao final do período da gravação. A Figura 32 mostra apenas uma linha para a NP dos dois motores, indicando que não havia diferença entre eles, sendo que, caso houvesse, seriam apresentadas duas linhas.

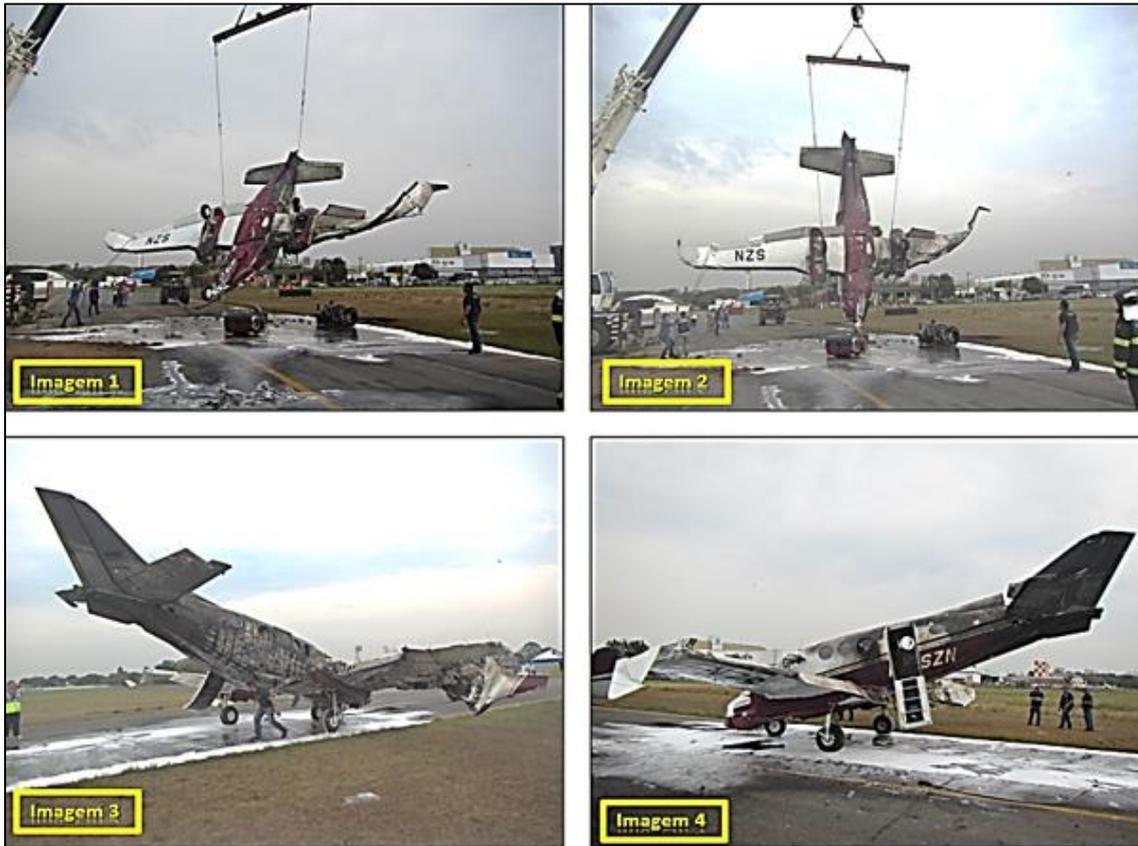
Figura 37 - Processo de reposicionamento da aeronave.

Ao retornar a aeronave para sua posição normal, percebeu-se que o conjunto de trem de pouso principal, que estava baixado e travado, sustentou o seu peso.

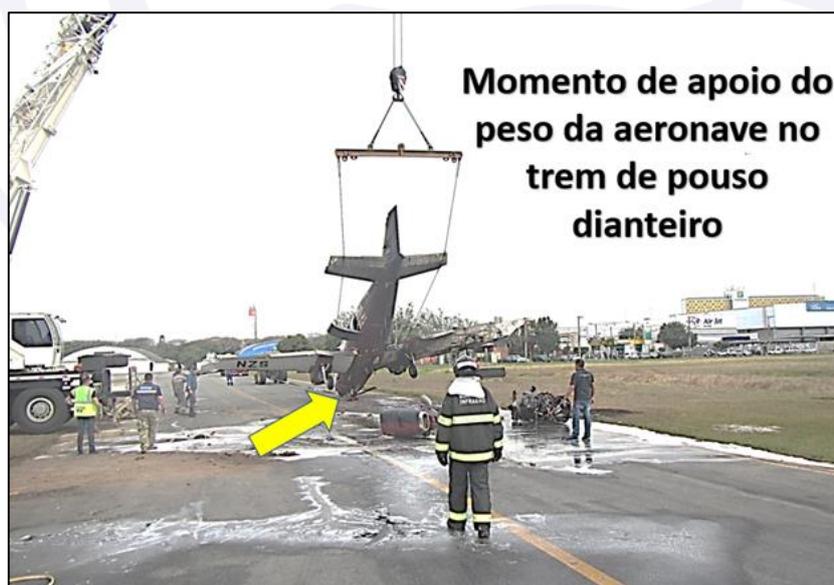
Figura 38 - Momento do retorno do trem dianteiro para o seu alojamento.

O trem de pouso dianteiro retornou parcialmente para o seu alojamento em virtude de, durante o processo de reposicionamento da aeronave na sua posição com os trens para baixo, ela ter sido apoiada nesse trem, o que motivou o retorno para o seu alojamento (Figura 38).

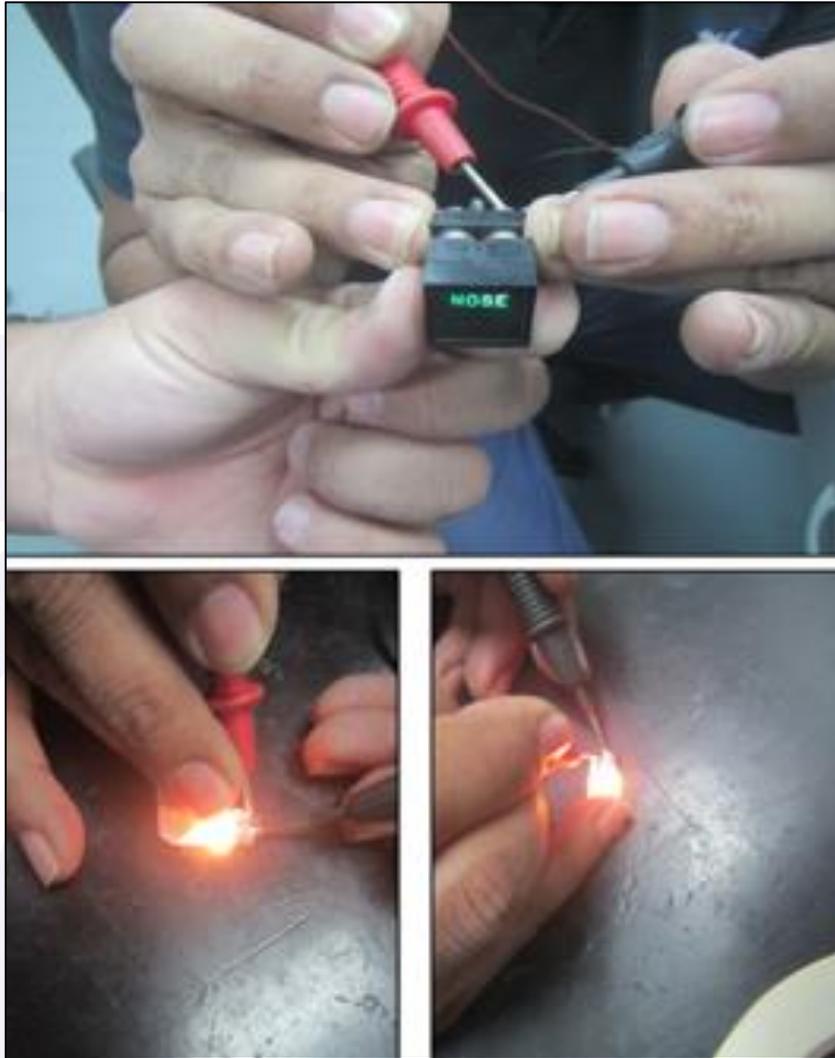
Figura 39 - Teste nas lâmpadas do sistema de indicação de posição do trem de pouso dianteiro.

Foram observadas que as duas lâmpadas de indicação do trem de pouso dianteiro estavam funcionando.

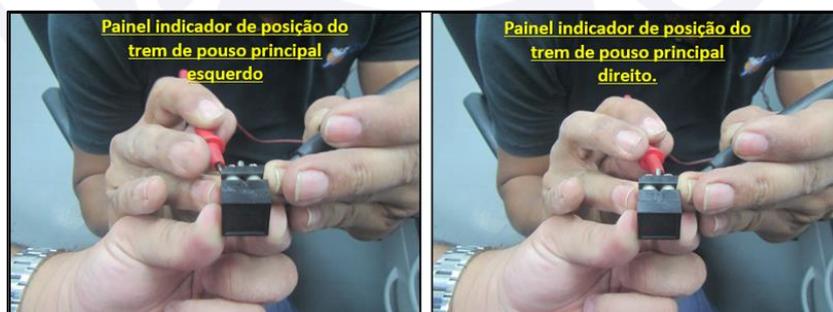
Figura 40 - Teste de bancada nas lâmpadas do sistema de indicação de posição do trem de pouso principal.

As lâmpadas de indicação de posição do trem de pouso principal, esquerdo e direito, não estavam funcionais durante o teste de bancada.

As respectivas lâmpadas foram encaminhadas para testes laboratoriais e apresentaram fraturas características de rompimento quando as lâmpadas estão apagadas (Figura 41).

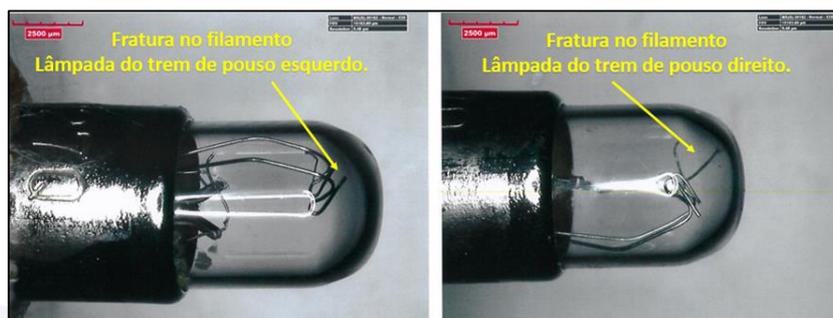
Figura 41 - Teste laboratorial das lâmpadas.

As pesquisas e testes mostraram que as lâmpadas indicadoras da posição do trem de pouso dianteiro estavam funcionais e que as lâmpadas do conjunto principal se apresentavam não funcionais antes do acidente.

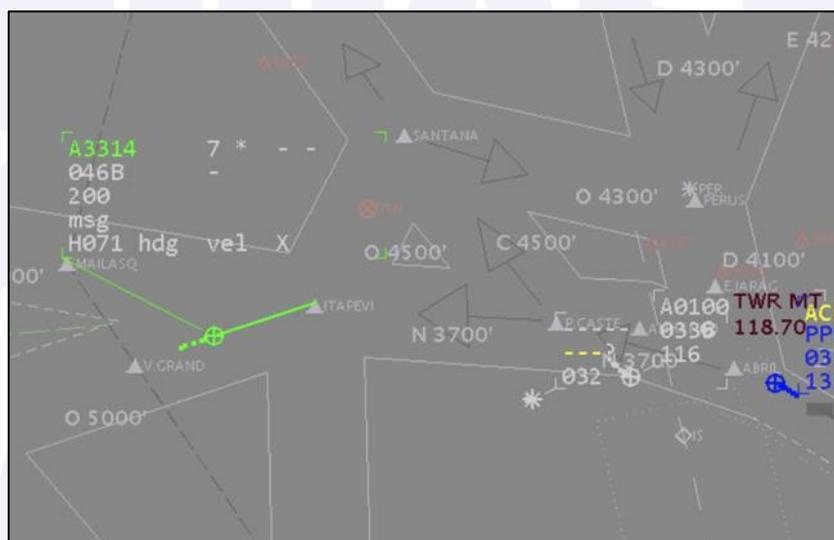
Figura 43 - Dados do PP-SZN, às 20h26min (UTC), na TMA-SP 2.

Destacado na cor verde, tem-se o modo A do transponder com o código 3314 acionado e, logo abaixo, a altitude proveniente do modo C, indicando 4.600 ft. Na sequência, tem-se a velocidade de solo calculada pelo RADAR por volta de 200 kt e o rumo voado de 071° (Figura 43).

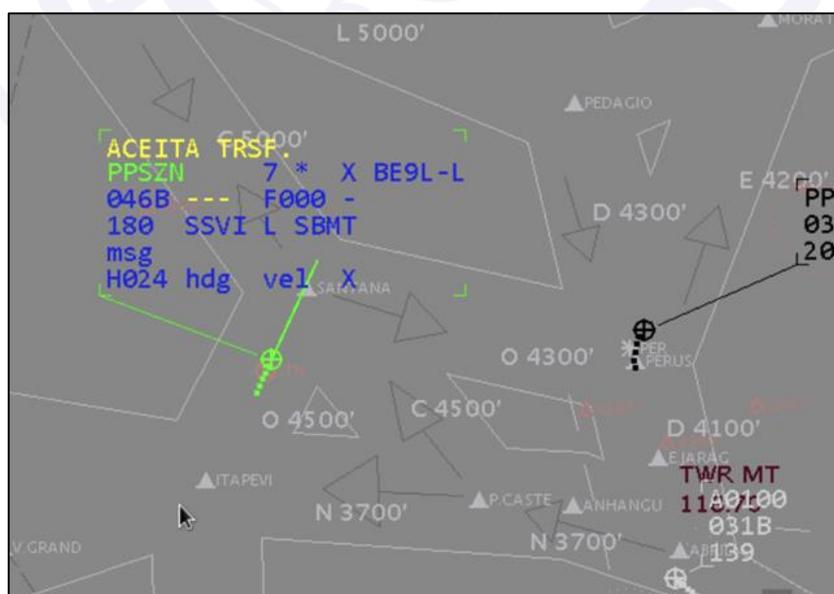
Figura 44 - Dados do PP-SZN, às 20h29min (UTC), na TMA-SP 2 com a pista RADAR correlacionada.

Às 20h29min (UTC), a aeronave surgiu com a pista RADAR já correlacionada com o código transponder atribuído, mantendo as REA nas proximidades da posição SANTANA, município de Santana de Parnaíba, SP, indicando 4.600 ft, com a velocidade de solo calculada pelo RADAR por volta de 180 kt e o rumo voado de 024° (Figura 44).

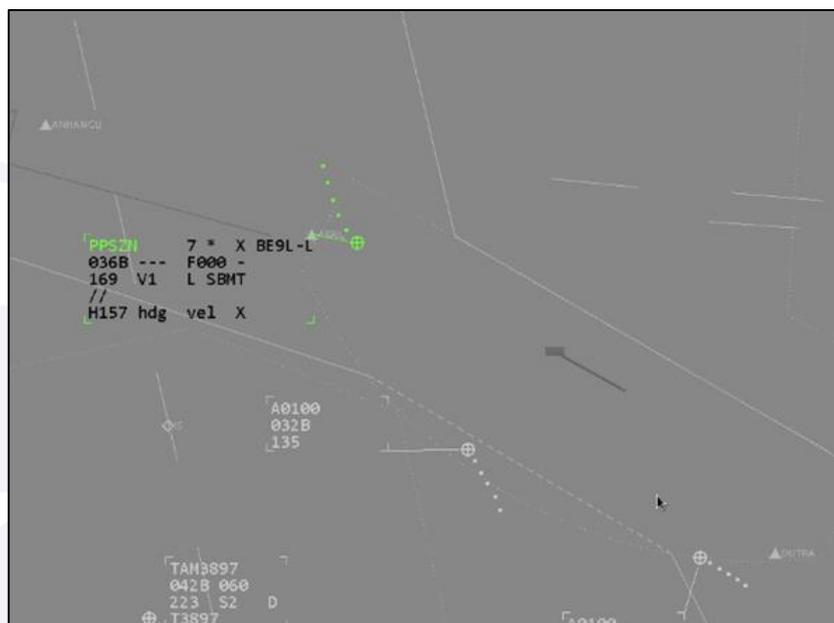
Figura 45 - Dados do PP-SZN, às 20h34min (UTC), na ATZ-MT.

Às 20h34min (UTC), o PP-SZN ingressou na Zona de Tráfego de Aeródromo do Campo de Marte (ATZ-MT) após passar a vertical da posição ABRIL, indicando 3.600 ft, velocidade de solo por volta de 169 kt e o rumo voado de 157° (Figura 45).

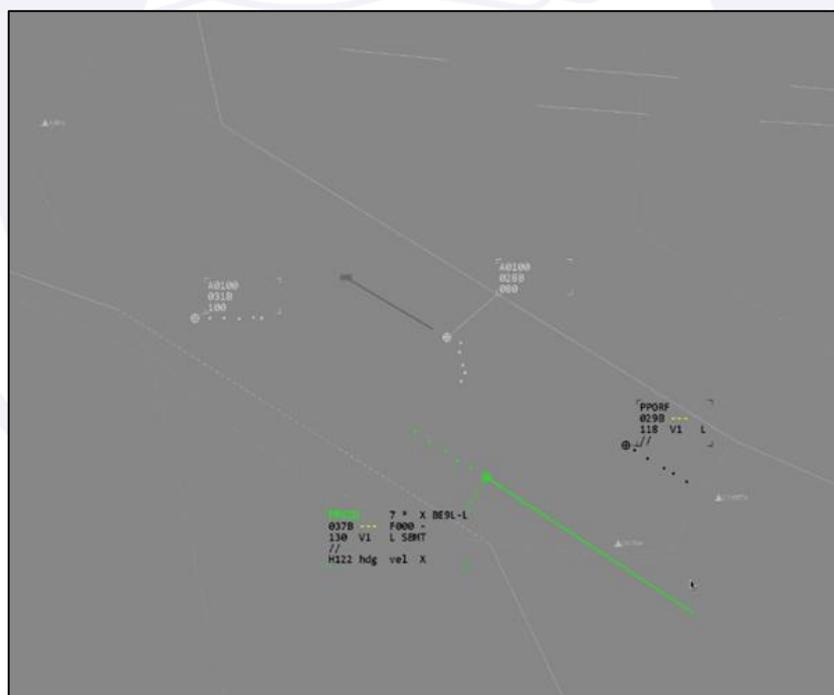
Figura 46 - Dados do PP-SZN, às 20h36min (UTC), na perna do vento de SBMT.

Às 20h36min (UTC), a imagem RADAR apresentou o PP-SZN na perna do vento da pista 30 de SBMT para a primeira aproximação, indicando 3.700 ft, velocidade de solo por volta de 130 kt e o rumo voado de 122° (Figura 46).

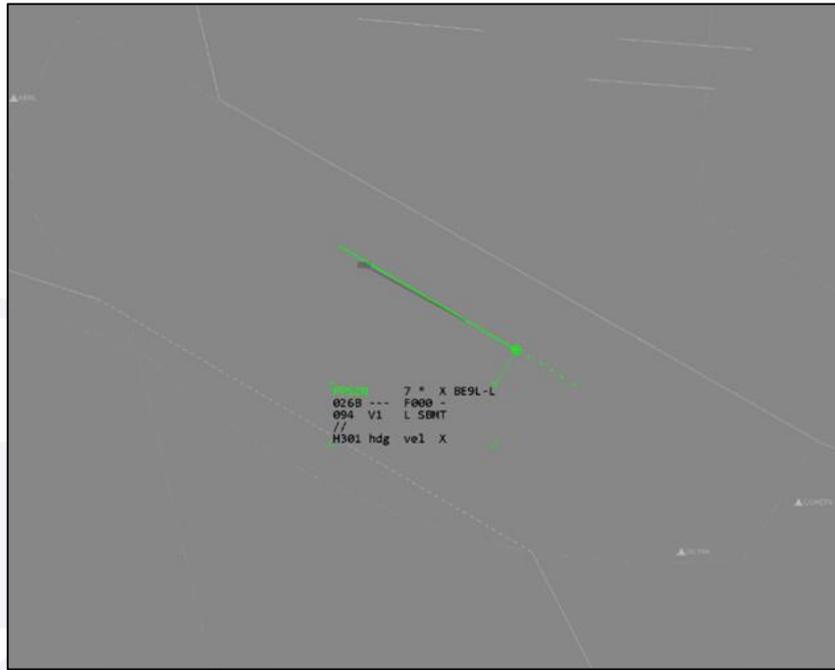
Figura 47 - Dados do PP-SZN, às 20h38min (UTC), na curta final de SBMT.

A imagem RADAR das 20h38min (UTC) mostra a aeronave na curta final da pista 30 de SBMT com a velocidade de 94 kt, 2.600 ft no rumo 301° (Figura 47).

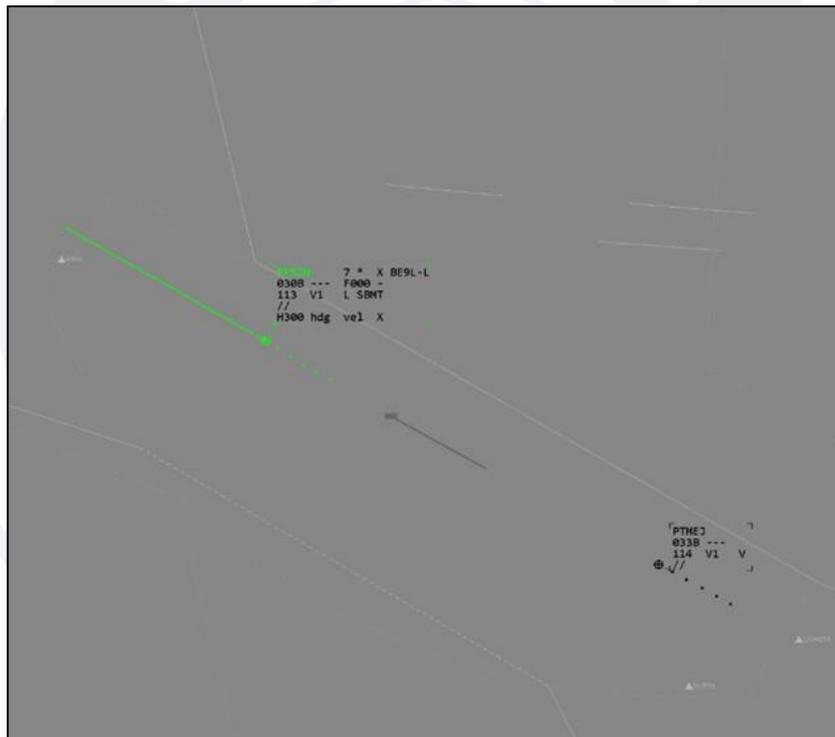
Figura 48 - Imagem RADAR do PP-SZN na sua primeira arremetida em SBMT.

Às 20h40min (UTC), o RADAR apresentou o PP-SZN no procedimento de sua primeira arremetida da pista 30 de SBMT (Figura 48).

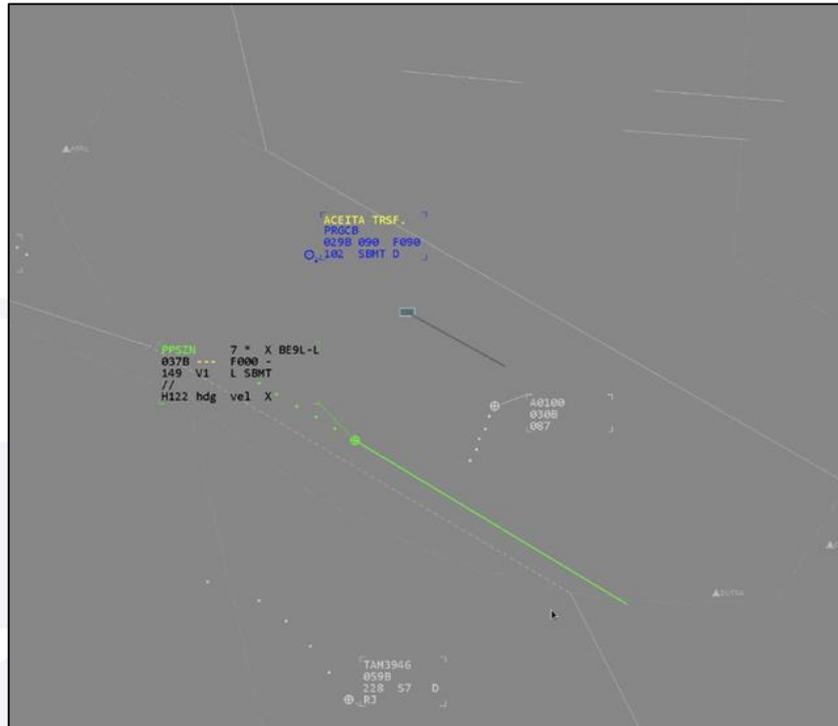
Figura 49 - Imagem RADAR do PP-SZN registrada às 20h43min (UTC), ingressando na perna do vento.

Às 20h43min (UTC), o RADAR gerou a imagem do PP-SZN ingressando pela segunda vez na perna do vento da pista 30 de SBMT (Figura 49).

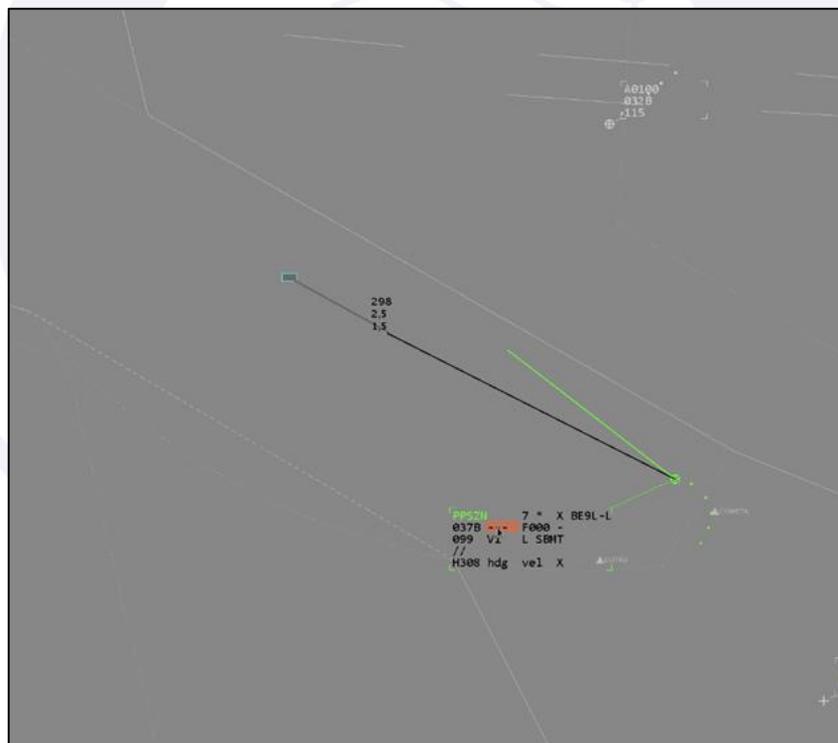
Figura 50 - Imagem RADAR do PP-SZN, registrada às 20h45min (UTC), com a aeronave ingressando na reta final pela segunda vez.

Às 20h45min (UTC), a imagem RADAR registrou o PP-SZN ingressando pela segunda vez na reta final da pista 30 de SBMT com 99 kt de velocidade (Figura 50).

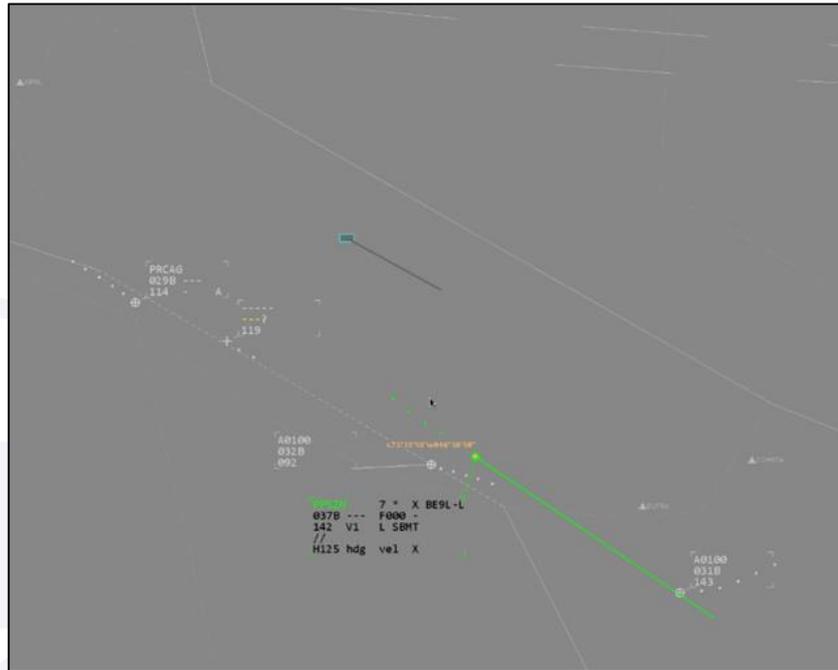
Figura 51 - Registro do PP-SZN pela terceira vez na perna do vento.

Às 20h48min (UTC), o RADAR registrou o PP-SZN pela terceira vez na perna do vento da pista 30 de SBMT (Figura 51).

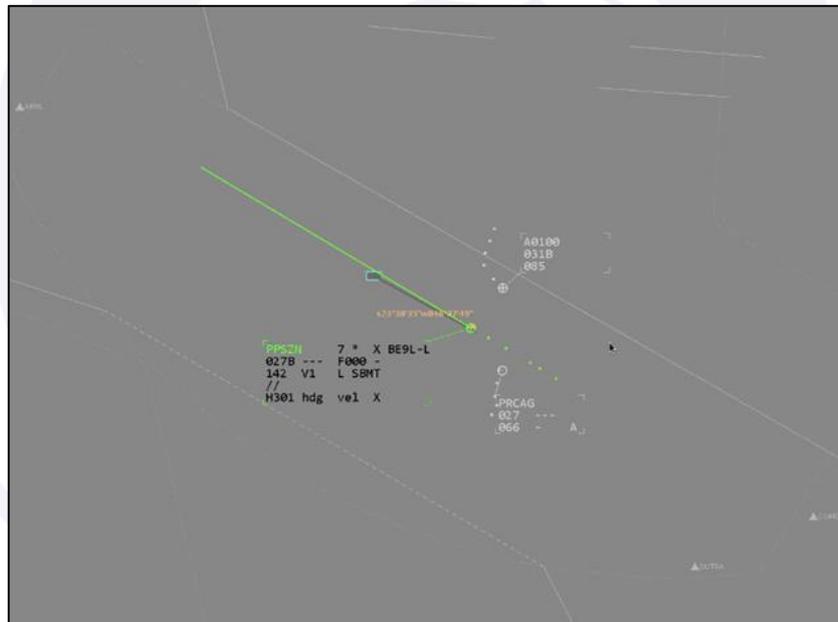
Figura 52 - Registro do PP-SZN na final de SBMT com 142 kt.

Às 20h50min (UTC), foi gerada a imagem do PP-SZN na curta final da pista 30 de SBMT com 142 kt de velocidade, motivado pela manobra de toque-arremetida que o PIC informou ao ATC que iria executar (Figura 52).

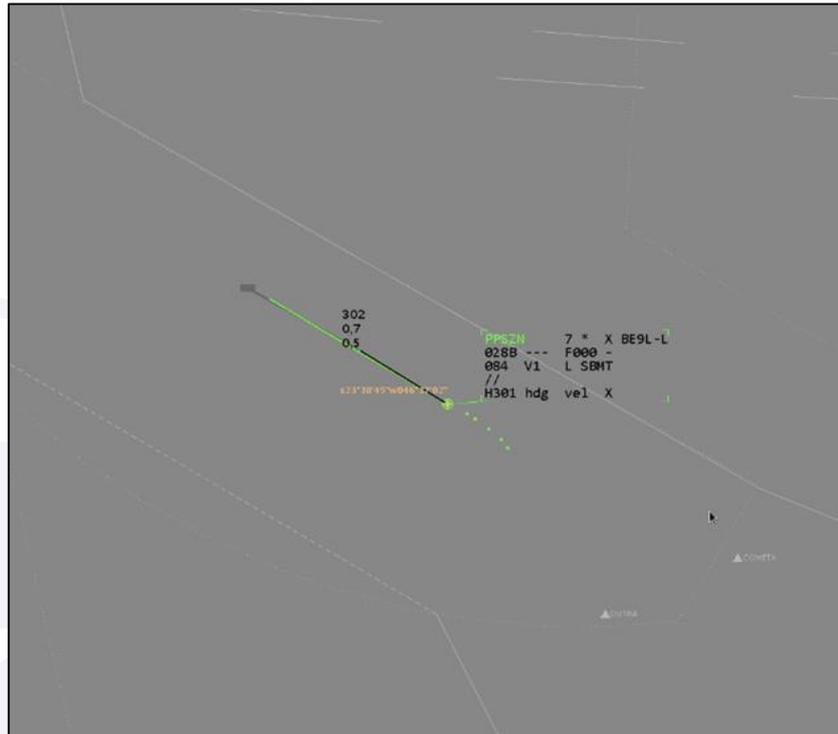
Figura 53 - Registro do PP-SZN na aproximação final de SBMT com 84kt.

Às 21h00min13s (UTC), a aeronave realizou novo circuito de tráfego como nas situações anteriores e o registro apresentou o PP-SZN na curta final da pista 30 de SBMT com a velocidade de 84 kt (Figura 53).

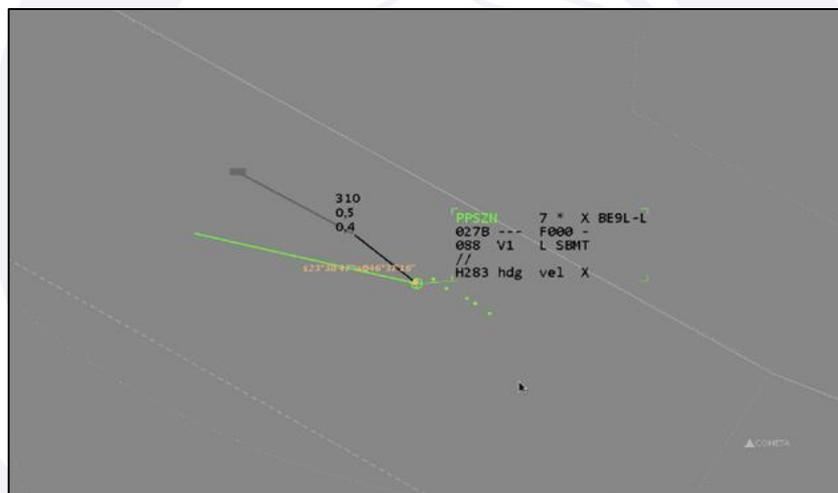
Figura 54 - Registro do desvio à esquerda do eixo da pista.

Às 21h00min21s (UTC), houve o registro de um desvio à esquerda do eixo de aproximação a cerca de 0,5 NM de distância da cabeceira 30 de SBMT (Figura 54)

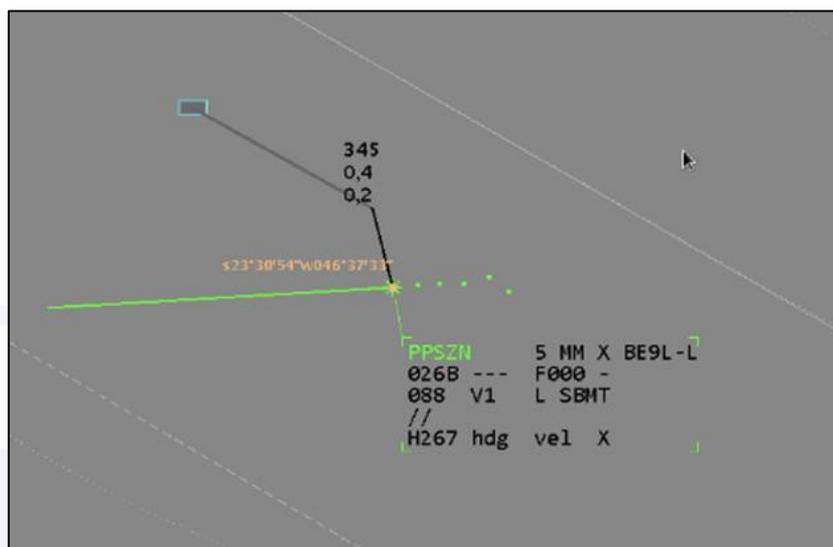
Figura 55 - Registro da última apresentação com a pista RADAR da aeronave.

Às 21h00min33s (UTC), houve a última apresentação com a pista RADAR correlacionada do PP-SZN, estando a 0,4 NM da cabeceira 30 de SBMT, ligeiramente à esquerda do eixo de aproximação com a velocidade de 88 kt (Figura 55).
