RELATÓRIO FINAL
A-028/CENIPA/2022

OCORRÊNCIA:	ACIDENTE
AERONAVE:	PP-XDB
MODELO:	---
DATA:	27FEV2022

O presente Relatório Final refere-se ao acidente com a aeronave PP-XDB ocorrido em 27FEV2022, tipificado como “[SCF-PP] Falha ou mau funcionamento do motor e [LOC-I] Perda de controle em voo”.

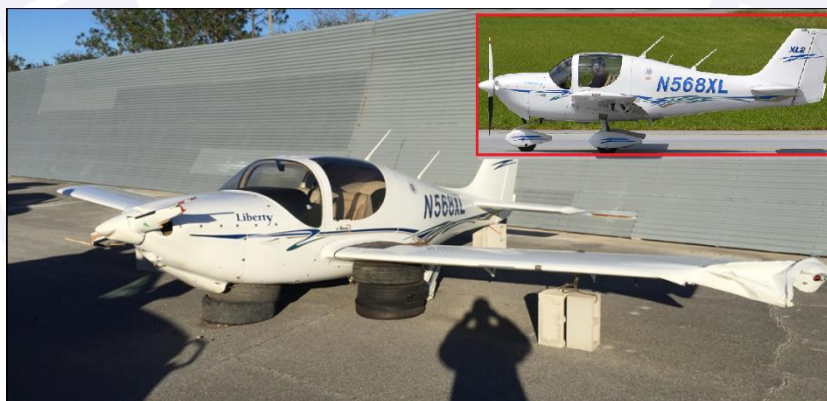
Realizando-se a pesquisa no sítio eletrônico do *National Transportation Safety Board* (NTSB), autoridade de investigação de acidentes dos Estados Unidos, foi encontrado um registro de acidente da aeronave N568XL em 20FEV2016 (Figura 4). Os documentos utilizados na investigação encontravam-se disponíveis no “*docket*” (repositório de arquivos) da referida autoridade, tendo-se verificado que o motor dessa aeronave era o mesmo instalado no PP-XDB (SN 400086).

Figura 4 - Registro da aeronave *Liberty XL2* N568XL após o acidente de 20FEV2016 (figura maior) e, no detalhe, a aeronave antes do acidente.

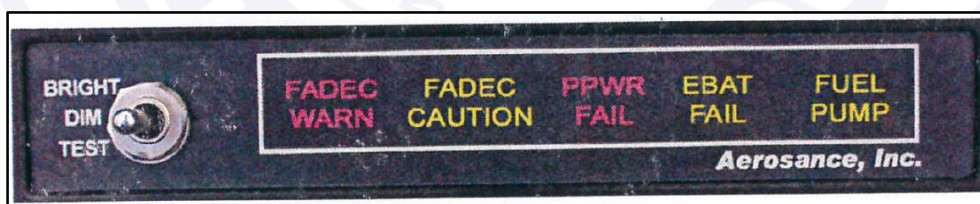
A aeronave possuía um painel dedicado aos avisos e alarmes, chamado de *Health Status Annunciator* (HSA - anunciador de condição operacional), que permitia identificar, por meio de luzes, quais sistemas gerenciados pelo FADEC poderiam estar com mau funcionamento (Figura 6).

Figura 6 - Painel de avisos e alarmes HSA, extraído do AFM.

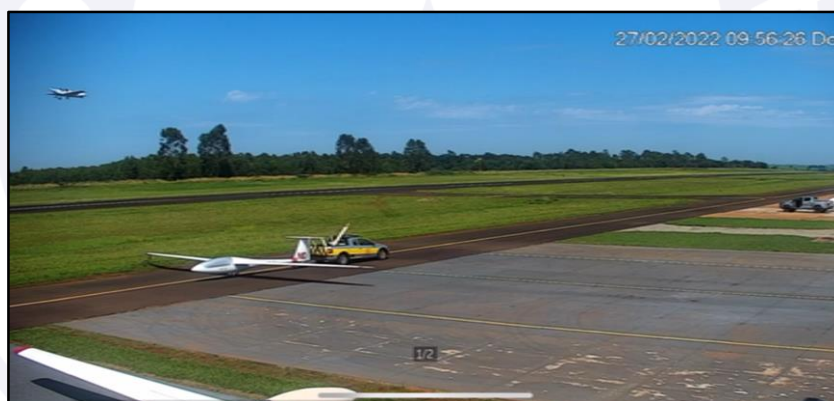
Imagens registradas por uma câmera de vigilância no Aeroclube de Bebedouro confirmaram que a visibilidade, no momento da decolagem, era adequada ao voo visual. Havia poucas nuvens e o vento tinha intensidade entre 5 e 7 kt, com direção próxima de 130° (Figura 7).

Figura 7 - Captura de tela da câmera de vigilância do Aeródromo de Bebedouro, durante a decolagem do PP-XDB.

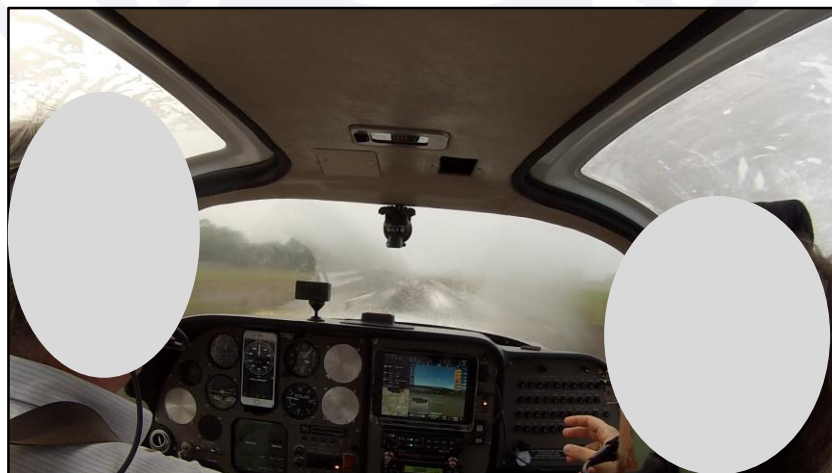
Conforme se pode observar nas imagens obtidas pela câmera posicionada dentro da cabine (Figura 11), a meteorologia em SDNI encontrava-se abaixo dos mínimos VFR, o que também foi contemplado no *briefing* do PIC ao passageiro, em que se mencionou a expectativa de que a condição visual fosse obtida durante a subida.

Figura 11 - Captura de tela do momento em que o PIC realizava o *briefing* para a decolagem de SDNI.

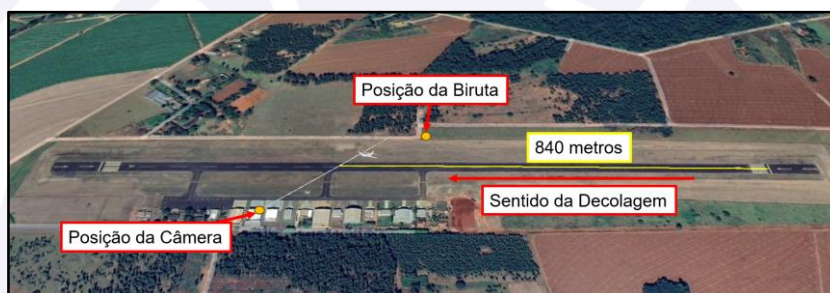
Quanto à decolagem de SDBB, imagens de uma câmera instalada no Aeroclube de Bebedouro permitiram observar que, aproximadamente na metade da pista, o PP-XDB estava fora do solo e ainda não havia alcançado a altura das árvores vicinais, que mediam cerca de 10 m (Figuras 18 e 19).

Figura 19 - Estimativa da distância percorrida pela aeronave no instante do registro acima (adaptado a partir de *Google Earth*).
