COMANDO DA AERONÁUTICA
CENTRO DE INVESTIGAÇÃO E PREVENÇÃO DE
ACIDENTES AERONÁUTICOS

RELATÓRIO FINAL SIMPLIFICADO

DADOS DA OCORRÊNCIA								
DATA - HORA		INVESTIGAÇÃO		SUMA N°				
27FEV2023 - 13:25 (UTC)		SERIPA IV		A-038/CENIPA/2023				
CLASSIFICAÇÃO		TIPO(S)						
ACIDENTE		[SCF-PP] FALHA OU MAU FUNCIONAMENTO DO MOTOR						
LOCALIDADE		MUNICÍPIO		UF	COORDENADAS			
BAIRRO PINHEIRINHO		TAUBATÉ		SP	23°00'22"S	045°40'50"W		
DADOS DA AERONAVE								
MATRÍCULA		FABRICANTE			MODELO			
PP-ZEZ		CONSTRUTOR AMADOR			LONG-EZ			
OPERADOR				REGISTRO		OPERAÇÃO		
PARTICULAR				PET		PRIVADA		
PESSOAS A BORDO / LESÕES / DANOS À AERONAVE								
A BORDO		LESÕES					DANOS À AERONAVE	
		Illeso	Leve	Grave	Fatal	Desconhecido		
Tripulantes	1	-	-	1	-	-	Nenhum	
Passageiros	-	-	-	-	-	-	Leve	
Total	1	-	-	1	-	-	X Substancial	
							Destruída	
Terceiros	-	-	-	-	-	-	Desconhecido

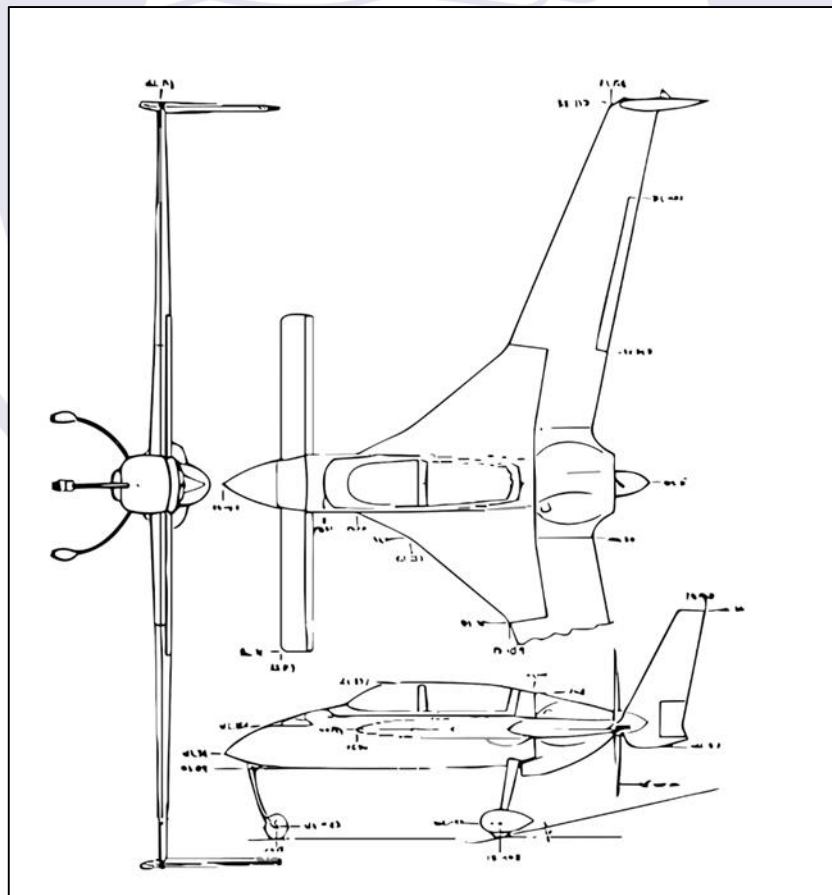
Figura 2 - Representação da aeronave obtida do Manual de Operação do Piloto (*Pilot's Operating Handbook* - POH) para a aeronave.

A aeronave PP-ZEZ, *Serial Number* (SN) 1895-L, fabricada em 1993, era equipada com um motor *Lycoming* O-235-L2C, SN L-24039-15, de 125 cavalos de potência (HP), com uma hélice de passo fixo do tipo *pusher*, ou seja, era instalada na parte traseira da aeronave e possuía o trem de pouso principal fixo, recolhendo somente o trem de pouso auxiliar.

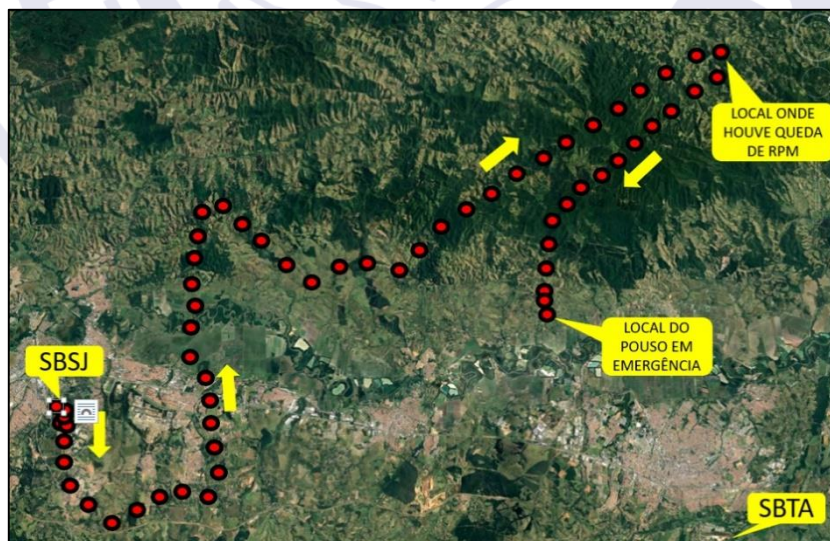
Figura 10 - Trajetória pictorial percorrida pelo PP-ZEZ no dia do acidente.

Sobre o voo do dia da ocorrência, a trajetória pictorial que a aeronave percorreu está representada por uma série de *waypoints* e encontra-se exibida no mapa da Figura 10, sendo possível verificar a decolagem de SBSJ e o pouso de emergência próximo ao Aeródromo da Base de Aviação de Taubaté (SBTA), SP.

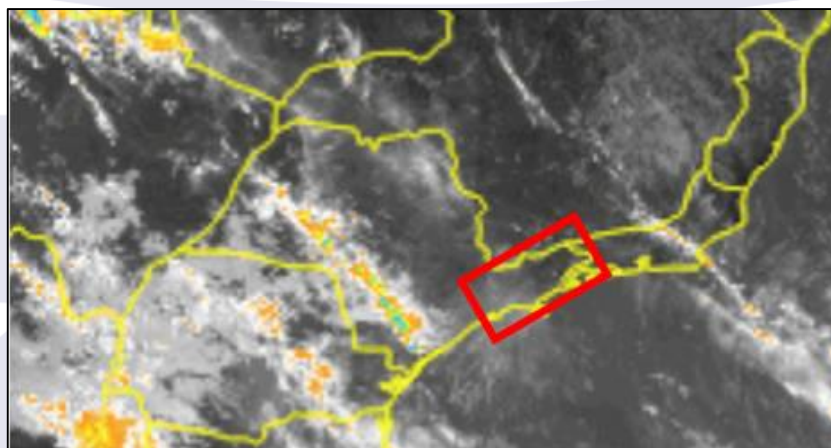
Figura 11 - Presença de nuvens na região destacada em vermelho.

A imagem satélite do dia 27FEV2023, das 13h10min (UTC), mostra que havia presença de poucas nuvens na região do Vale do Paraíba, corroborando os reportes meteorológicos de SBTA e SBSJ.

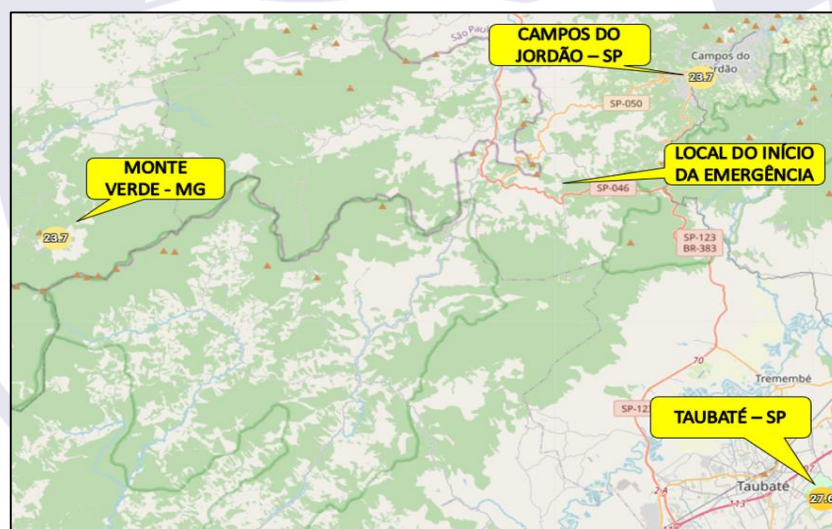
Figura 12 - Temperaturas registradas no site do INMET.

Segundo o site do Instituto Nacional de Meteorologia (INMET), a temperatura de Campos de Jordão, SP, era de 23,7° C e o ponto de orvalho da localidade 19,7°C. A cidade de Monte Verde, MG, registrava 23,7° C de temperatura e 19,2° C de ponto de orvalho.

Nesse sentido, pôde-se constatar que as condições meteorológicas eram propícias à realização do voo visual.
