**COMANDO DA AERONÁUTICA**  
**CENTRO DE INVESTIGAÇÃO E PREVENÇÃO DE**  
**ACIDENTES AERONÁUTICOS**

**RELATÓRIO FINAL**  
**A-015/CENIPA/2018**

<b>OCORRÊNCIA:</b>	<b>ACIDENTE</b>
<b>AERONAVE:</b>	<b>PP-HLI</b>
<b>MODELO:</b>	<b>R44 II</b>
<b>DATA:</b>	<b>23JAN2018</b>

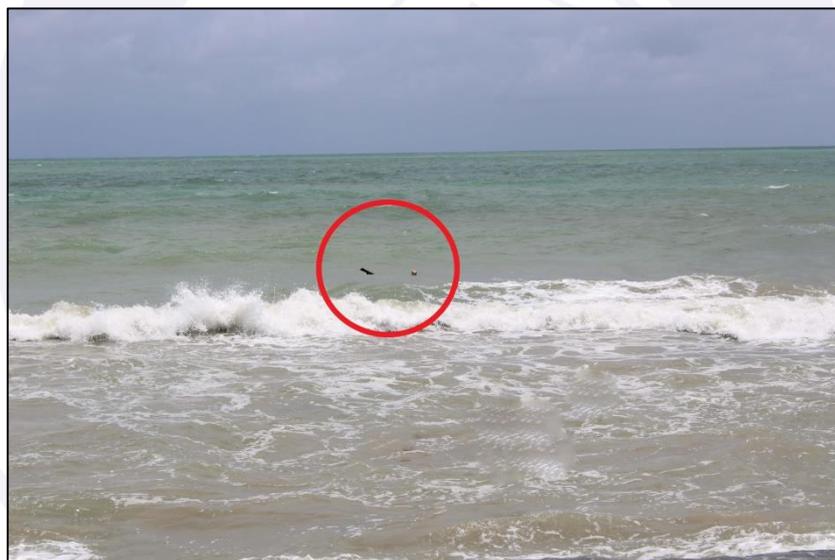
Figura 1 - Local do impacto da aeronave contra o mar.

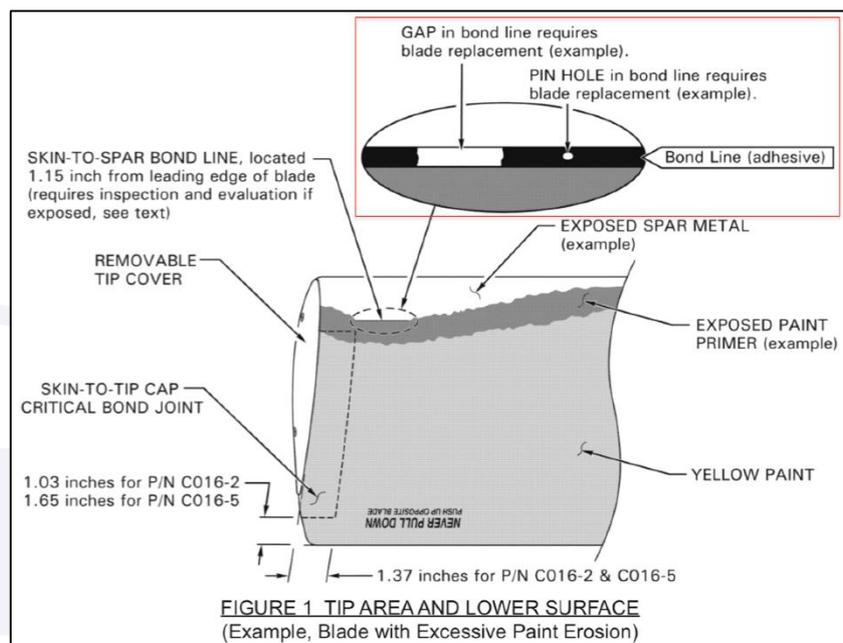
O texto destacado pelo retângulo vermelho da Figura 5, extraída do SB-72A, ilustrava exemplos de falhas nas pás que, se encontradas, tornariam a pá não aeronavegável (*unairworthy*), requerendo a substituição do componente.

Figura 5 - Exemplos de falhas em áreas críticas que tornariam uma pá não aeronavegável (*unairworthy*). (Fonte: [www.robinsonheli.com](http://www.robinsonheli.com)).

Para os casos de descolamento nessas áreas críticas, as pás não poderiam ser reparadas. A única solução, nesses casos, consistia na substituição da pá, conforme destacado no retângulo vermelho da Figura 5, extraída do SB-72A, o qual traz exemplos de falhas que, se encontradas, tornariam a pá não aeronavegável (*unairworthy*).

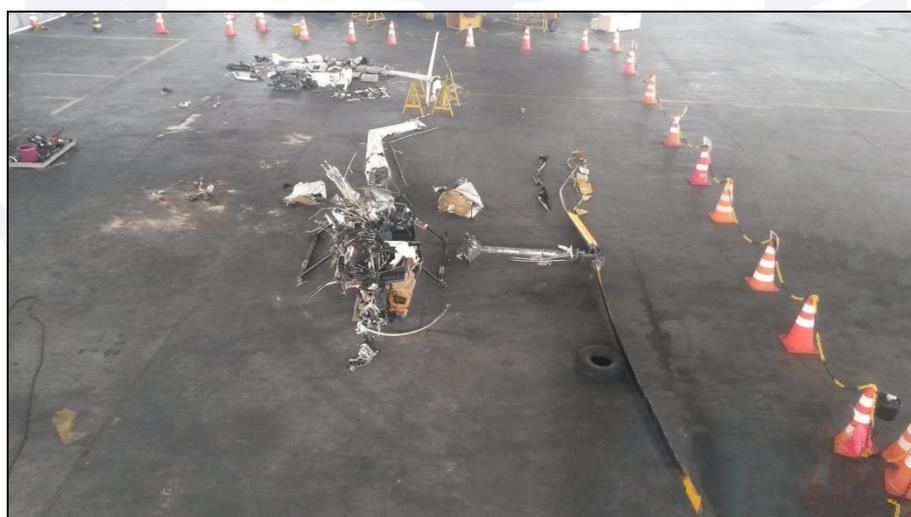
Figura 18 - Disposição dos destroços da aeronave.

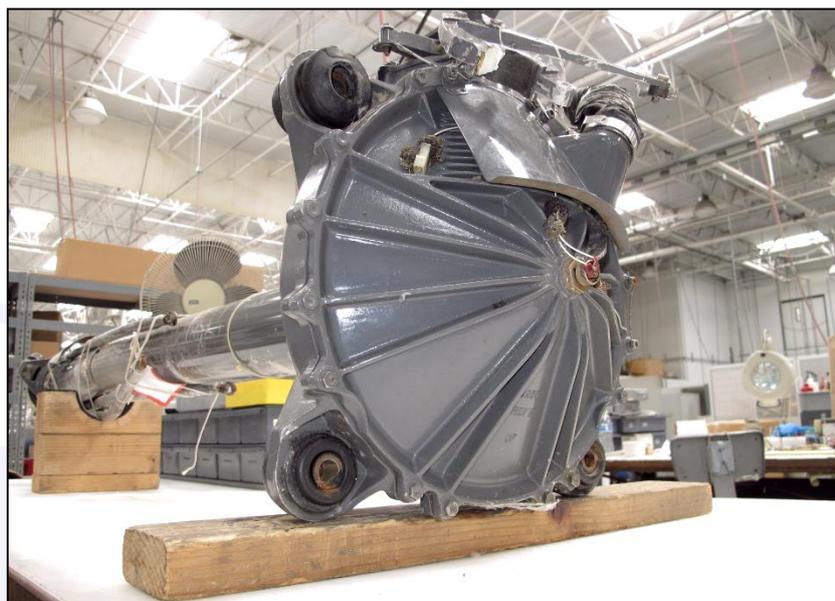
Figura 23 - Aspecto geral da MGB antes da desmontagem.

Antes da desmontagem, foi verificado que a MGB girava quando forçada manualmente, não havendo sinais de travamento do componente.

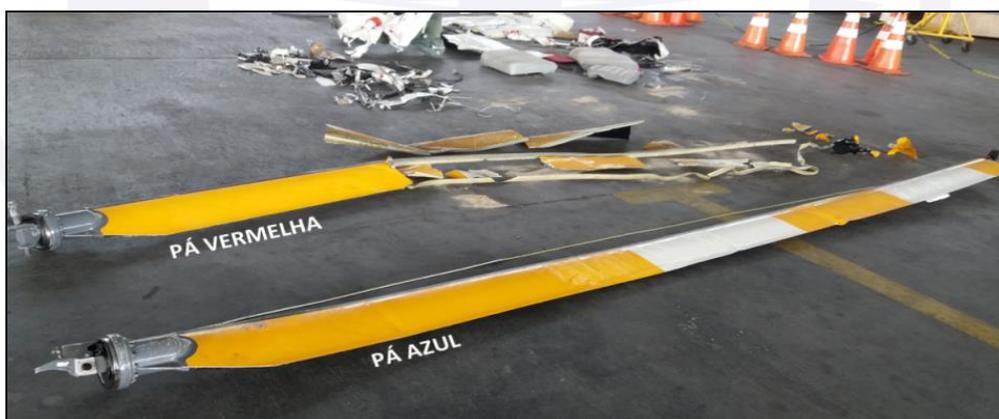
As pás do rotor principal eram do P/N C016-5 e possuíam S/N 6128 e S/N 6131. Para efeitos de controle de manutenção, as pás eram identificadas por um código de cores. A cor vermelha foi atribuída à pá S/N 6128 e a cor azul foi atribuída à pá S/N 6131 (Figura 25).

Figura 25 - Aspecto geral das pás do rotor principal.

Apesar de alguns danos e deformações, a pá azul (S/N 6131) foi encontrada praticamente inteira, incluindo a ponta. Essas características indicaram que a pá azul não falhou em voo (Figura 25).

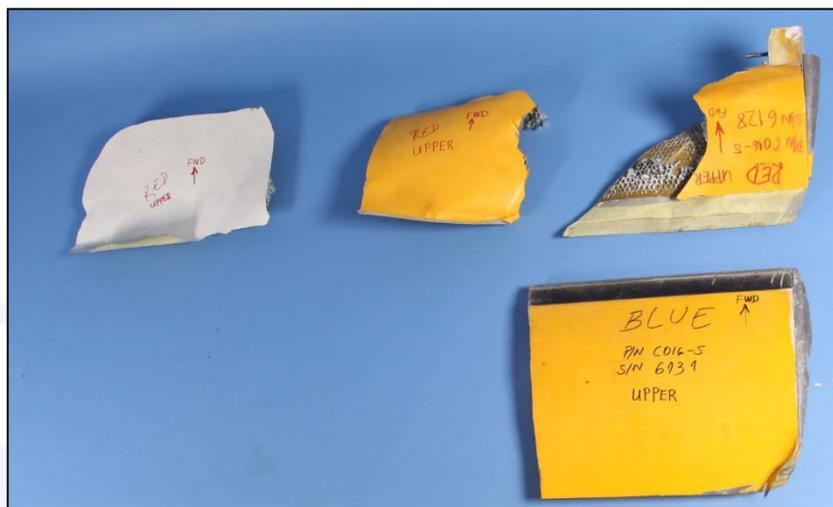
A pá vermelha (S/N 6128) foi encontrada com danos substanciais, desde a seção intermediária até a região da ponta. Algumas partes da seção intermediária não foram recuperadas. A ponta dessa pá foi encontrada seccionada e separada do restante da estrutura. Fragmentos da pá vermelha foram encaminhados para exame laboratorial nas instalações do NTSB, em Washington, DC, EUA (Figura 26).

A pá azul (S/N 6131) foi encontrada com alguns amassamentos e empenamentos ao longo de sua estrutura. A ponta desta pá foi seccionada manualmente pela Comissão de Investigação e enviada para exame laboratorial nas instalações do NTSB, em Washington, DC, EUA (Figura 26).

Figura 26 - Fragmentos das pás do rotor principal enviados para exames laboratoriais.  
(Fonte: adaptado de NTSB).

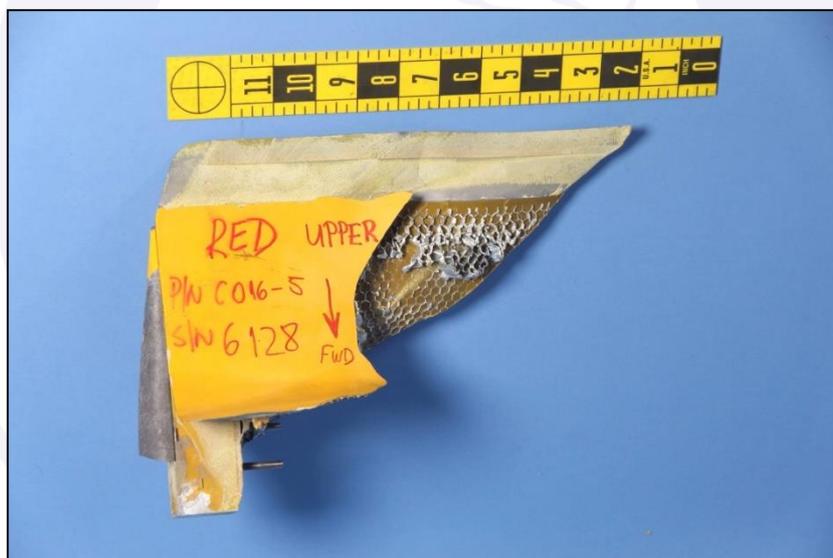
Figura 27 - Fragmento da pá vermelha (S/N 6128) enviado para exames laboratoriais.  
(Fonte: adaptado de NTSB).

A ponta da pá vermelha (S/N 6128) foi encontrada seccionada e separada do restante da estrutura do helicóptero. Os exames visuais realizados na ponta da pá vermelha constataram o seguinte (Figuras 27, 28 e 29):

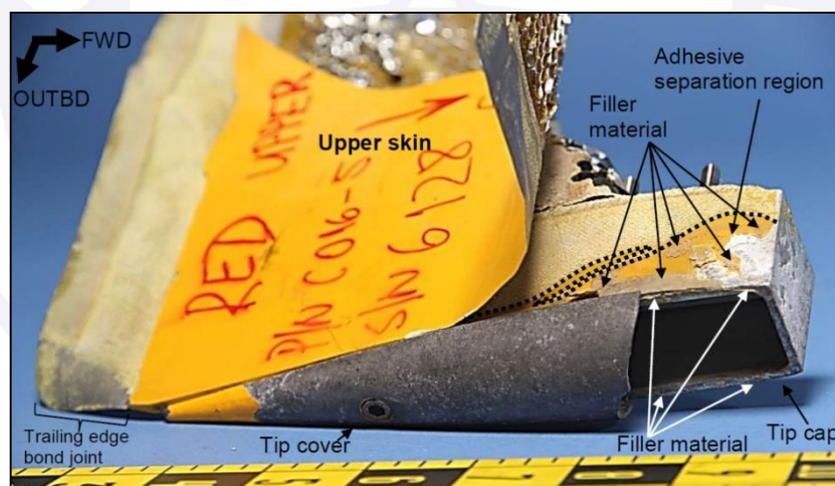
O exame visual da pá revelou áreas de fratura na camada de polímero utilizada para colagem das *skins*. Essas fraturas apresentaram sinais de separação do tipo adesiva (*adhesive separation*), do tipo coesiva (*cohesive separation*) e do tipo mista adesiva/coesiva (*mixed adhesive/cohesive separation*) (Figura 31).

Figura 31 - Aspecto da ponta da pá vermelha (S/N 6128). (Fonte: NTSB).

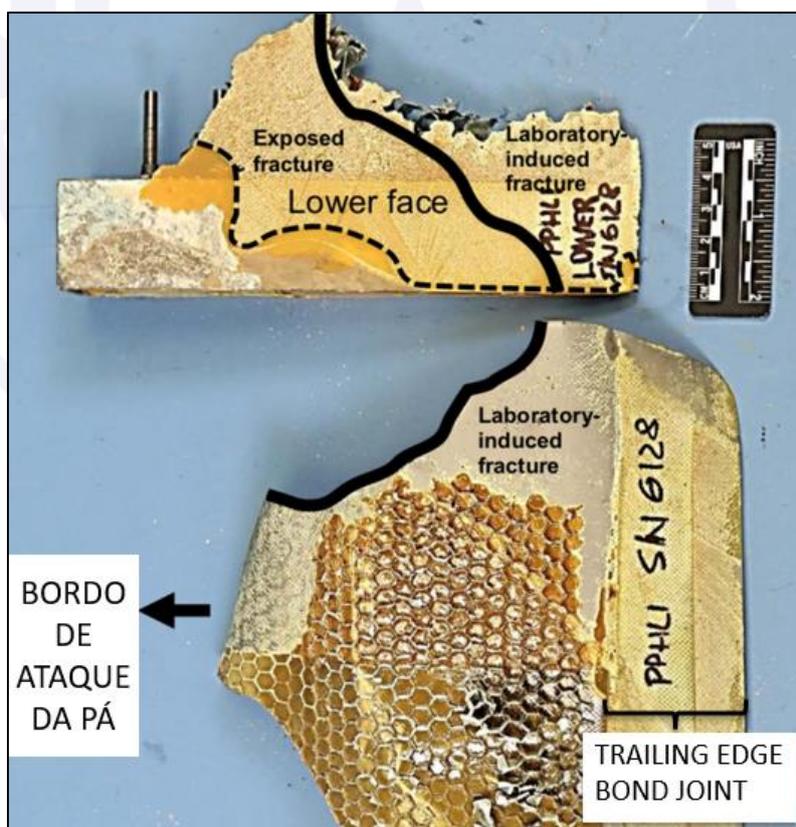
O tamanho da região com presença de material estranho e separação do tipo adesiva na superfície inferior da pá era maior, se comparado ao tamanho da área "1" demarcada na superfície superior.

A *lower skin* também foi removida com o auxílio de um alicate. Com a remoção da *skin*, as juntas adesivas que estavam por baixo da *lower skin* ficaram expostas e puderam ser examinadas (Figura 38).

Figura 38 - *Lower skin* pá vermelha (S/N 6128), após remoção realizada em laboratório.

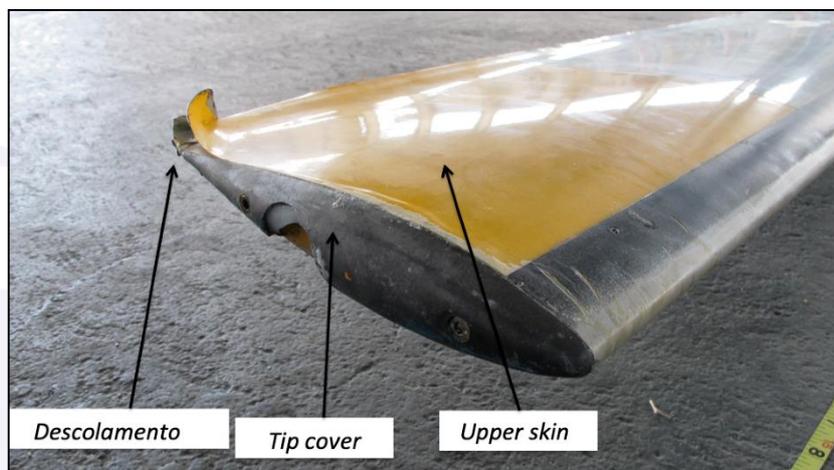
A pá azul (S/N 6131) foi encontrada com alguns amassamentos e empenamento ao longo de sua estrutura (Figura 39).

Figura 39 - Aspecto geral da pá azul (S/N 6131).

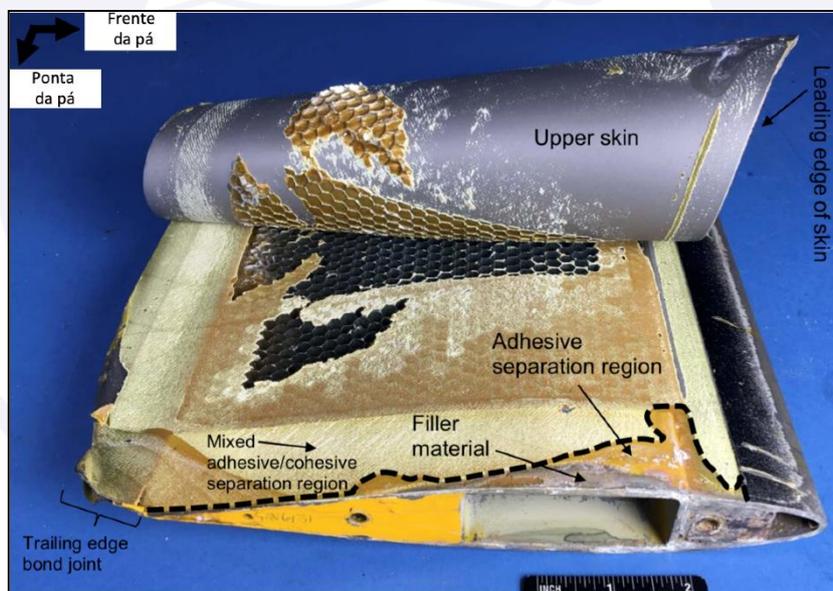
O polímero utilizado para colagem da pá apresentou áreas com separação do tipo adesiva (*adhesive separation*) mais concentradas na região externa da porção frontal da pá.

As áreas onde havia separação do tipo adesiva correspondiam às áreas identificadas com sinais de descolamento durante o *tap test* (Figura 42).

Figura 42 - Superfície superior da pá azul (S/N 6131) após a remoção da *upper skin*.  
(Fonte: adaptado de NTSB).

mostra uma porção muito maior da *lower skin-to-spar bond joint* descolada em comparação com a *upper skin-to-spar bond joint* (Figura 42).

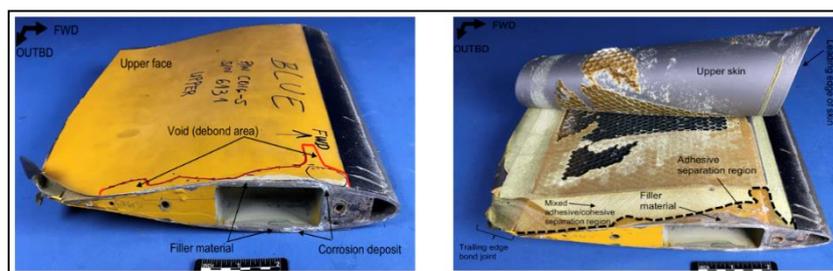
Comparando-se as fotos da Figura 43, é possível perceber a semelhança entre a área com sinais de descolamento, identificada por meio do *tap test*, e a área onde foram constatadas as separações do tipo adesiva, após a remoção da *upper skin* da pá azul (S/N 6131).

Figura 43 - Superfície superior da pá azul (S/N 6131) em dois momentos: À esquerda, após a realização do *tap test*; e à direita, após a remoção da *upper skin*. (Fonte: adaptado de NTSB).

Após a realização dos ensaios, as *skins* da pá azul foram removidas. O exame das partes interiores da pá azul constatou que, nas áreas demarcadas externamente, durante o *tap test*, havia descolamento interno do revestimento da pá (Figura 43).

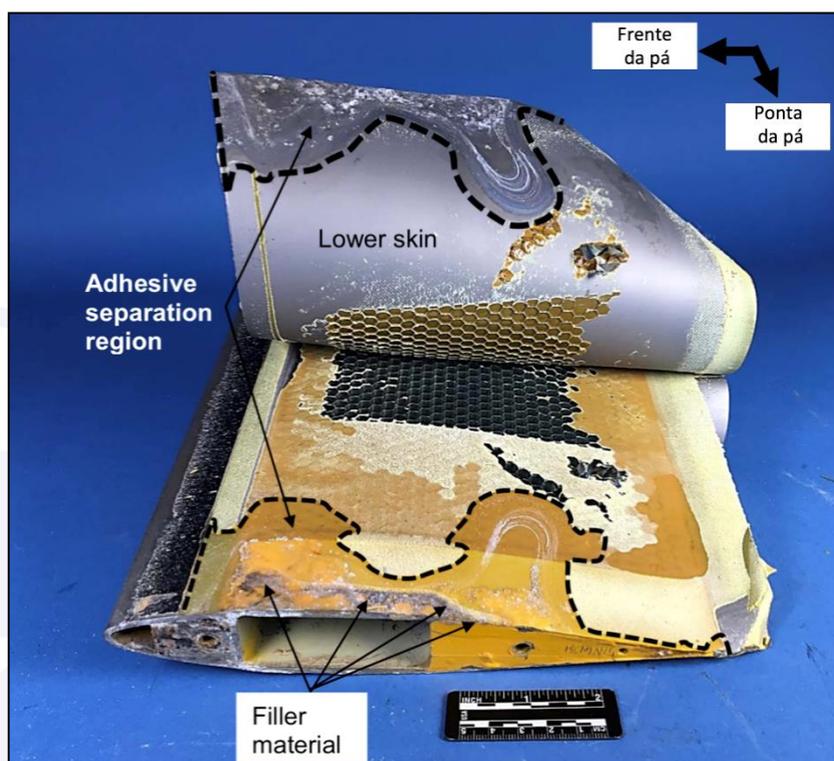
A área em que havia presença de separação do tipo adesiva também continha material estranho (*filler material*) (Figura 45).

Figura 45 - Superfície inferior da pá azul (S/N 6131) após a remoção da *lower skin*.  
(Fonte: adaptado de NTSB).

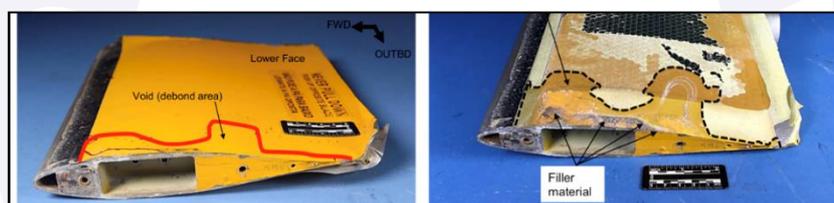
Comparando-se as fotos da Figura 46, é possível perceber a semelhança entre a área com sinais de descolamento, identificada por meio do *tap test*, e a área onde foram constatadas as fraturas adesivas, após a remoção da *lower skin* da pá azul (S/N 6131).

Figura 46 - Superfície inferior da pá azul (S/N 6131) em dois momentos: À esquerda, após a realização do *tap test*; e à direita, após a remoção da *lower skin*.  
(Fonte: adaptado de NTSB).

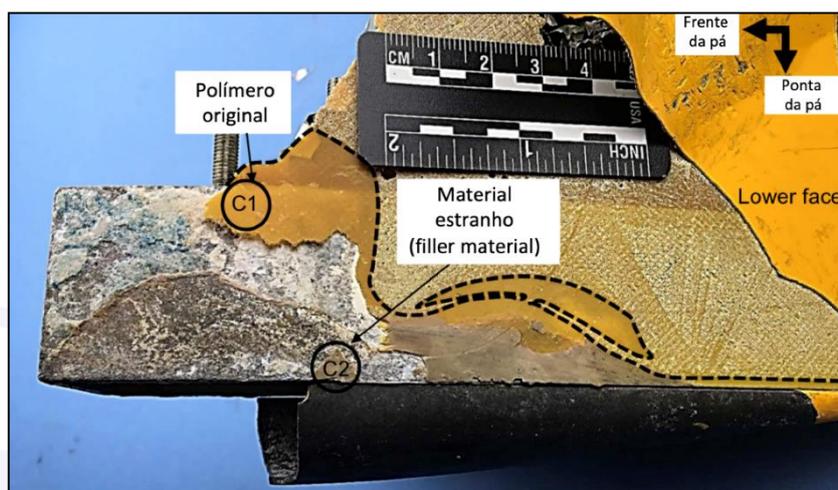
As amostras, identificadas na Figura 51 pelos círculos C1 e C2, foram coletadas da superfície inferior do *tip cap* da pá vermelha (S/N 6128).

Figura 51 - Superfície inferior da pá vermelha com indicação dos locais de onde foram coletadas as amostras do polímero de coloração amarelada (C1) e do material estranho encontrado durante a investigação (C2).  
(Fonte: adaptado de NTSB).

Observou-se, também, a presença de material com coloração e características diferentes da camada de polímero utilizada como material adesivo original. A substância estranha foi encontrada em ambas as pás, tanto na superfície superior quanto na inferior. O material possuía sinais de propagação em direção às regiões mais internas das pás, indicando que havia sido inserido, ou injetado, de fora para dentro. Análises espectrométricas concluíram que o produto químico encontrado era um derivado de resina epóxi (Figura 51).

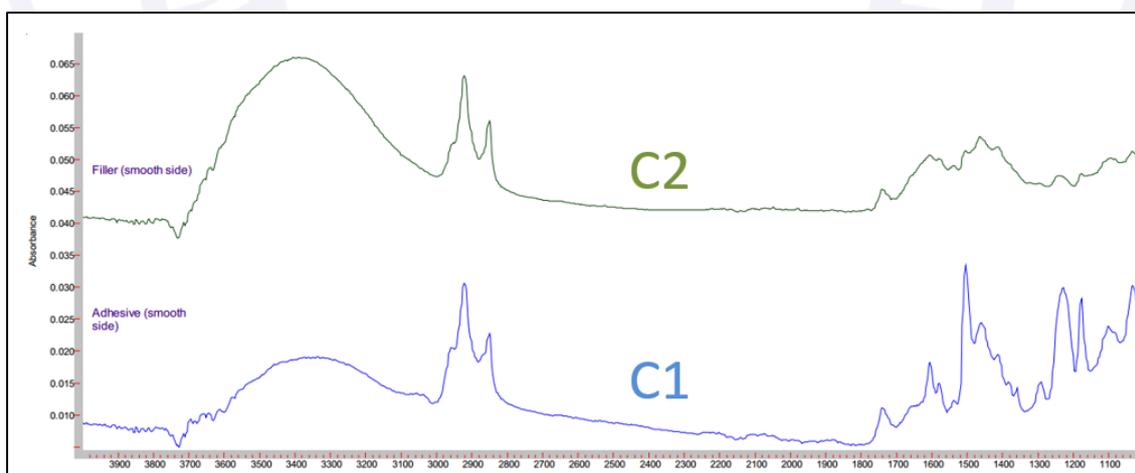
O espectro do exame realizado no material estranho (C2 - *filler smooth side*) possuía semelhanças com o espectro do material original, indicando que o material estranho também era um derivado de resina epóxi. Entretanto, os picos de absorção de radiação observados no exame da amostra C2 não tinham a mesma altura e definição dos encontrados no espectro do material original (Figura 52).

Figura 52 - Espectro FTIR das amostras coletadas em C1 e C2.  
(Fonte: adaptado de NTSB).

Essa diferença entre os picos de absorção de radiação pode ter ocorrido por várias razões, entre elas: contaminação, cura incompleta, e principalmente, presença de água.

Entretanto, os picos de absorção de radiação observados no exame do material estranho não possuíam a mesma altura e definição encontradas no polímero original. Isso demonstrou que se tratavam de materiais distintos, com composições químicas diferentes. A diferença entre estes picos pode ter sido causada, entre outras coisas, por presença de umidade (Figura 52).

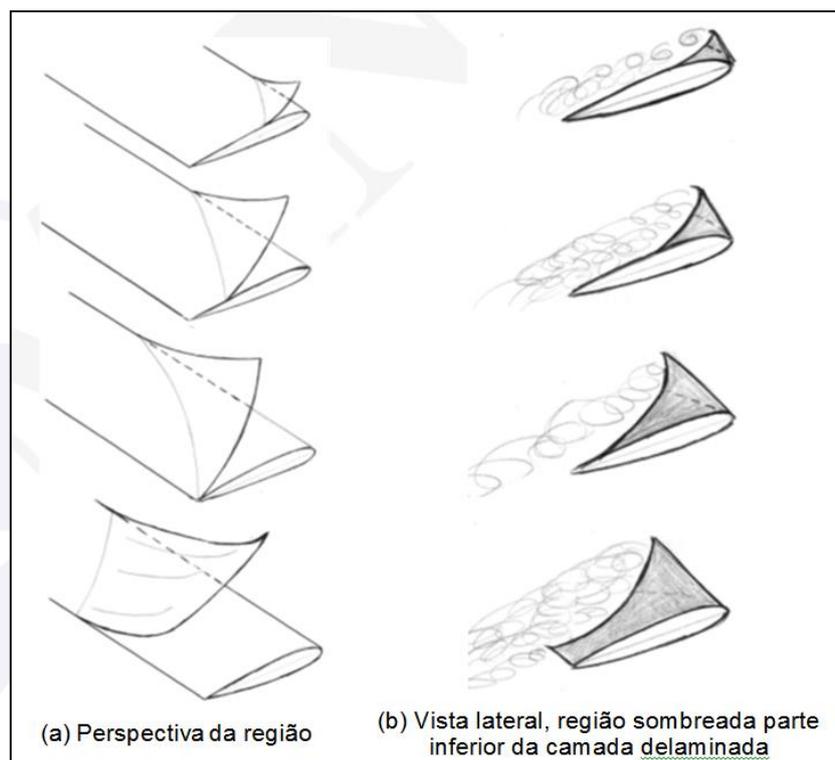
Figura 54 - Influência do descolamento da *upper skin* no fluxo de ar de uma pá em voo. (Fonte: IPEV).

Observa-se na Figura 54, que mesmo quando a área da *upper skin* com descolamento é pequena, a alteração causada no fluxo de ar é considerável. Inicialmente, a perturbação no fluxo de ar restringe-se a uma pequena região na ponta da pá. Na medida em que a área da *upper skin* com descolamento aumenta, cresce também a região de perturbação do fluxo de ar ao longo da pá.

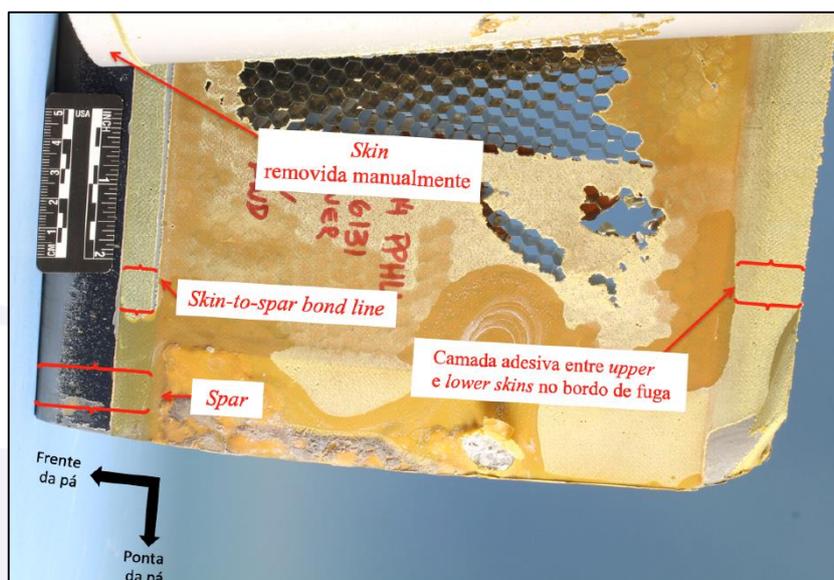
As seções dianteiras da *upper* e da *lower skins* eram coladas ao *spar* em uma região conhecida por *skin-to-spar bond line*. Essa região possuía dimensões de, aproximadamente, 1,3cm (0,5pol).

No bordo de fuga da pá, a *upper* e *lower skins* eram coladas uma à outra, logo atrás do núcleo de *honeycomb* (Figura 62).

Figura 62 - Superfície inferior da pá azul (S/N 6131) com destaque para as áreas onde eram realizadas a colagem das *skins* ao *spar* (bordo de ataque) e das *skins* entre si (bordo de fuga).  
(Fonte: adaptado de NTSB).

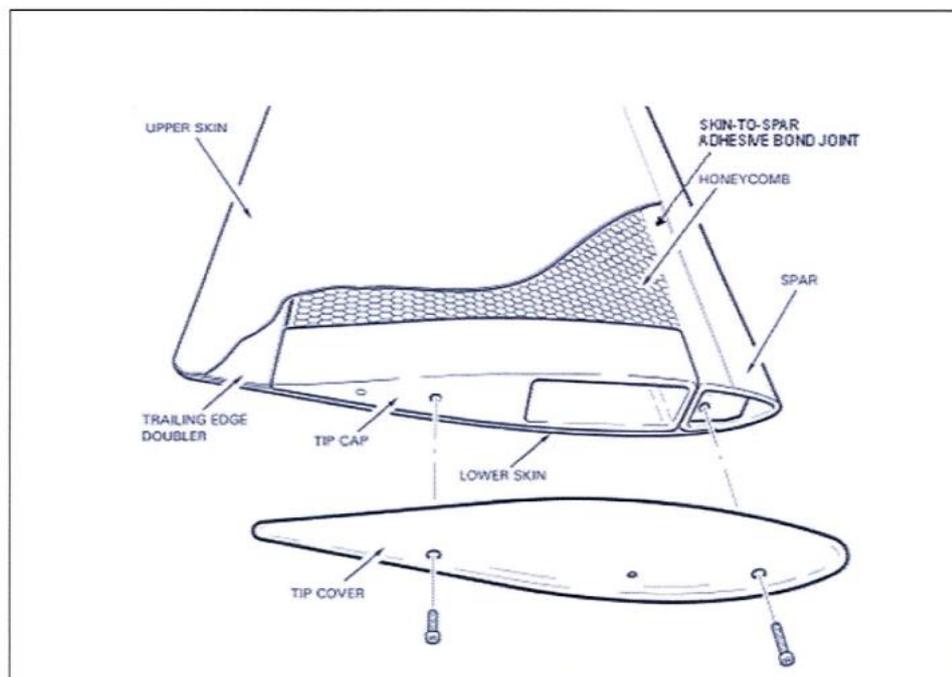
As pás do rotor principal dos helicópteros envolvidos nesses acidentes foram examinadas por técnicos do Laboratório de Materiais do NTSB. Os exames encontraram sinais de descolamento (separação) da camada externa da pá do rotor principal (*skin*), as quais levaram a consequente falha do componente em voo.

Figura 1 - Seção da ponta da pá do rotor principal da *Robinson Helicopter Company*.

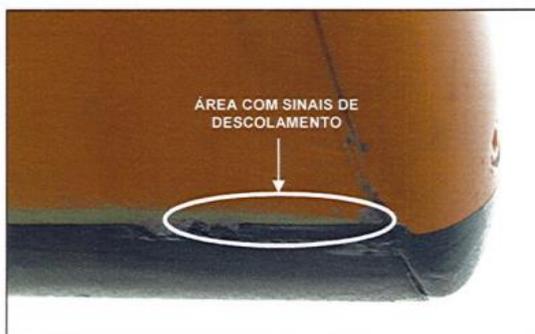
Entretanto, as verificações realizadas no Brasil constataram sinais de corrosão com descolamento em uma pá P/N C016-7, que equipava uma aeronave R44/R44II e que, em tese, não deveria apresentar problemas dessa natureza. A referida pá apresentava sinais de descolamento tanto na superfície inferior quanto na superfície superior, conforme ilustram as Figuras 4 e 5.

Figura 4 – Aspecto da área crítica na superfície inferior (*lower skin*) da pá P/N C016-7.

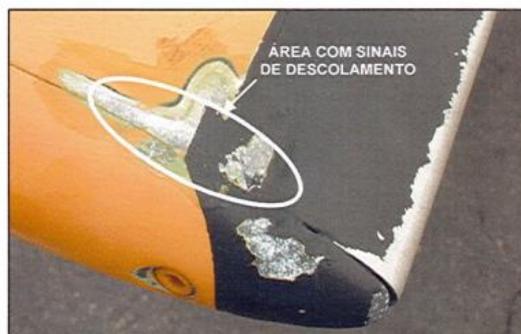
Figura 5 – Aspecto da área crítica na superfície superior (*upper skin*) da pá P/N C016-7.
