COMANDO DA AERONÁUTICA
CENTRO DE INVESTIGAÇÃO E PREVENÇÃO DE
ACIDENTES AERONÁUTICOS

RELATÓRIO FINAL
IG-048/CENIPA/2017

OCORRÊNCIA:	INCIDENTE GRAVE
AERONAVE:	PP-PTQ
MODELO:	ATR-72-212A
DATA:	23MAR2017

O presente Relatório Final refere-se ao incidente grave com a aeronave PP-PTQ, modelo ATR-72-212A, ocorrido em 23MAR2017, classificado como “[SCF-NP] Falha ou mau funcionamento de sistema/componente | Com comandos de voo”.

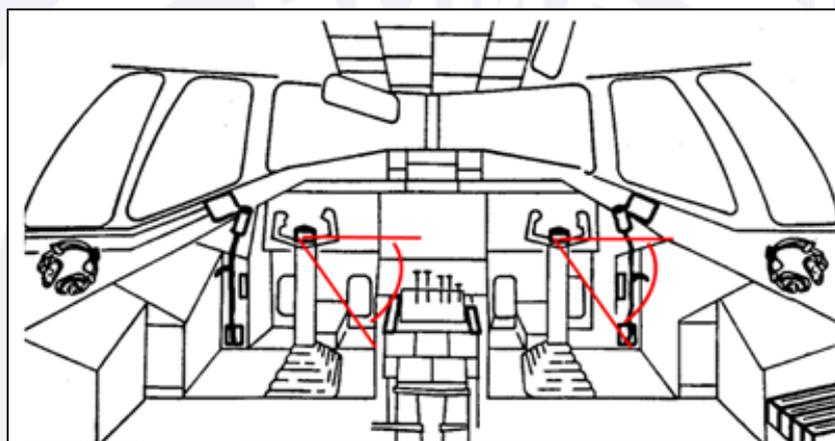
Figura 1 – Amplitude, aproximada, de comando para o sentido horário.
Fonte: ATR.

Partindo da posição neutra, o giro do volante no sentido horário permitia comandar os ailerons em todo o seu curso, até o seu batente, e resultava no movimento esperado dessas superfícies, para cima na asa direita e para baixo na asa esquerda (Figura 1).

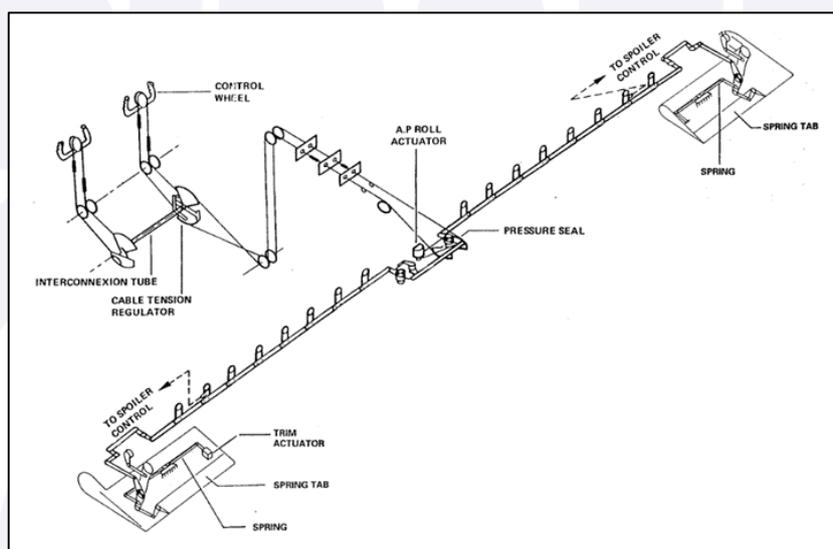
Figura 3 - Esquema do sistema de comando dos ailerons.
Fonte: ATR.

A Figura 3 mostra a localização do *Servo Drive* no sistema de comando dos ailerons. Nela, o componente está identificado como *A. P. ROLL ACTUATOR*.

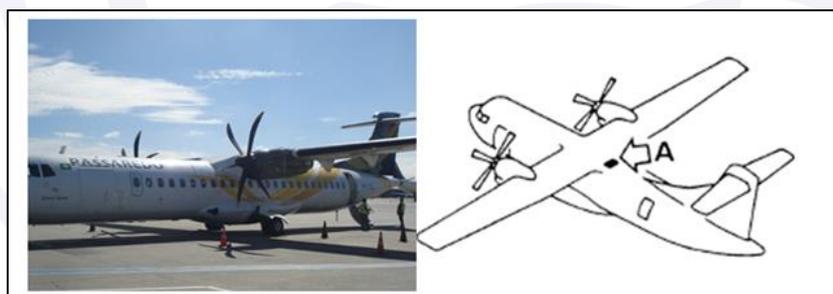
Figura 4 - Vista geral da aeronave e localização do *Servo Drive*.

A Figura 4 mostra a localização do *Servo Drive* na aeronave (A).

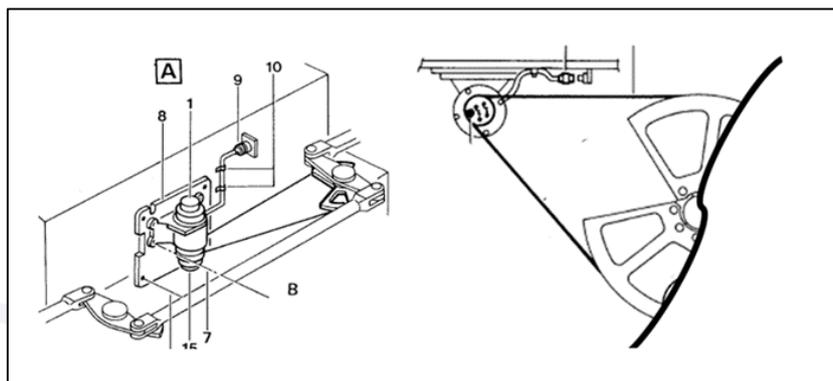
Figura 5 - Servo Drive (item 1) conectado ao guinhol por meio dos cabos de comando PN S2211001100000.

A Figura 5 mostra o *Servo Drive* (item 1) conectado ao guinhol, por meio dos cabos de comando PN S2211001100000.

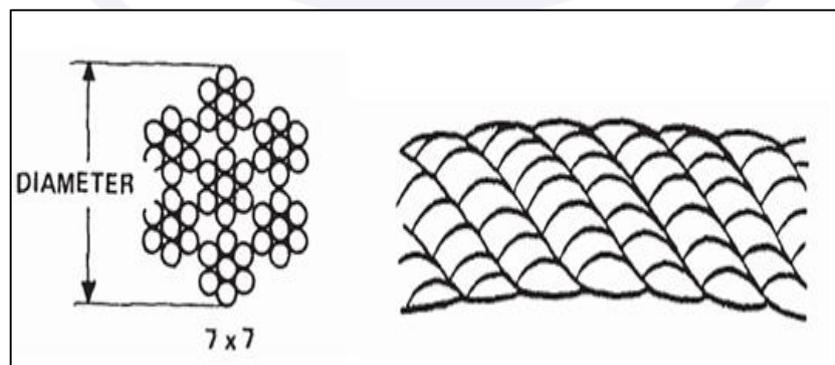
Figura 11 - Desenho de uma secção transversal e lateral de um cabo PN S2211001100000.

Os cabos de comando PN S2211001100000 eram de construção 7x7. Eles eram formados por sete pernas entrelaçadas, seis externas e uma como núcleo, cada uma delas constituída por sete fios, também entrelaçados (Figura 11).

Interagir com o fabricante da aeronave (ATR), com a finalidade de que sejam revisados os procedimentos de manutenção programada para a inspeção dos cabos de comando *Part Number* S2211001100000 que estejam conectados aos *Servo Drive Part Number* 7002260-722 e instalados nas aeronaves ATR-72-212A, a fim de assegurar a adequação e a robustez necessárias para identificar processos de deterioração por fadiga de material.

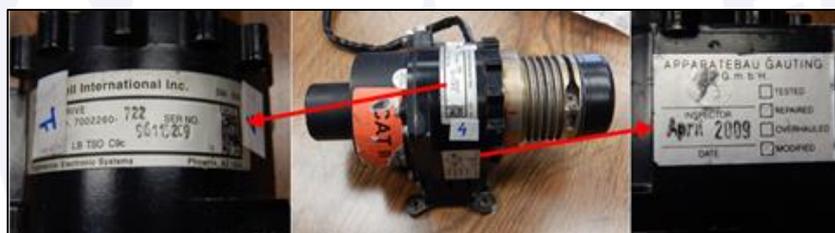
Figura 16 - *Servo Drive* e suas placas de identificação.

A análise foi iniciada com a identificação do *Servo Drive*, seguida de uma verificação visual, de forma a conhecer o estado em que a peça havia chegado para a análise.

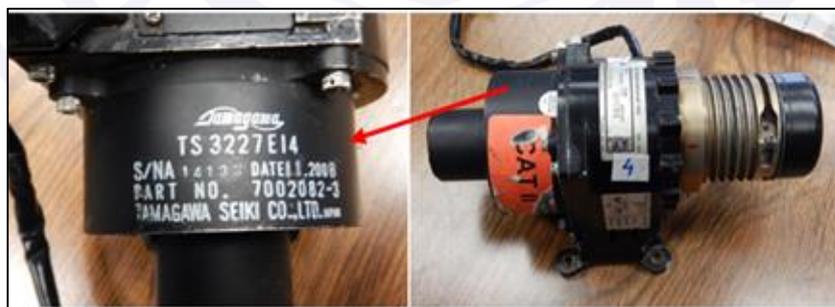
Figura 17 - *Servo Drive* e a identificação do motor elétrico.

Sobre tais danos, é possível que as discrepâncias observadas nos parâmetros de funcionamento do motor elétrico tenham sido produzidas pelo travamento do *capstan* do *Servo Drive* em decorrência do enroscamento do cabo rompido.

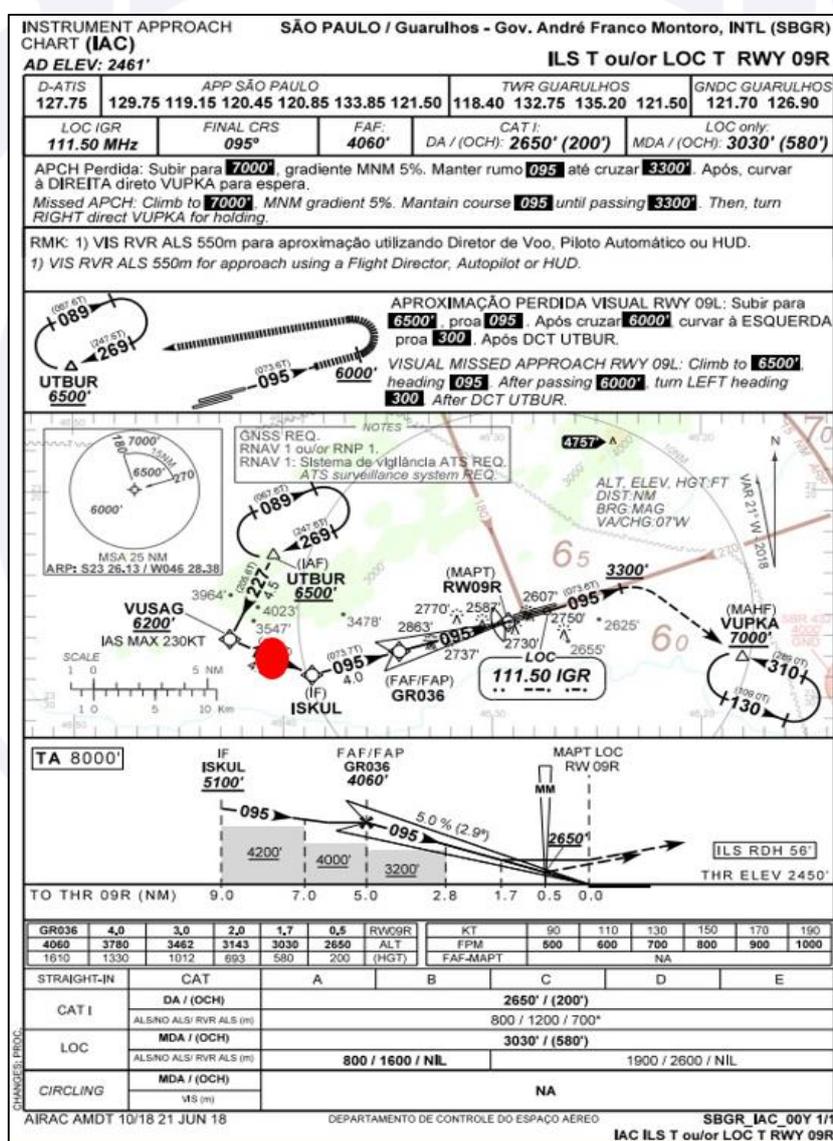
Figura 23 - Ponto aproximado do alarme *AILERON MISTRIM* (em vermelho), durante a execução do procedimento ILS T RWY 09R.

Durante a descida, cruzando 5.500ft para interceptar o localizador do procedimento ILS T para a pista 09R (Figura 23), em aproximação para o ponto ISKUL (*Intermediate Fix*), ocorreu o acendimento da mensagem *AILERON MISTRIM*.
