COMANDO DA AERONÁUTICA
CENTRO DE INVESTIGAÇÃO E PREVENÇÃO DE
ACIDENTES AERONÁUTICOS

RELATÓRIO FINAL SIMPLIFICADO

DADOS DA OCORRÊNCIA								
DATA - HORA		INVESTIGAÇÃO		SUMA N°				
16ABR2018 - 12:00 (UTC)		SERIPA VI		A-072/CENIPA/2018				
CLASSIFICAÇÃO		TIPO(S)		SUBTIPO(S)				
ACIDENTE		[RE] EXCURSÃO DE PISTA		NIL				
LOCALIDADE		MUNICÍPIO		UF	COORDENADAS			
FAZENDA VARGEM GRANDE		MONTIVIDIU		GO	17°22'57"S	051°27'15"W		
DADOS DA AERONAVE								
MATRÍCULA		FABRICANTE		MODELO				
PR-ATD		CESSNA AIRCRAFT		A188B				
OPERADOR			REGISTRO		OPERAÇÃO			
TEXTOR AVIAÇÃO AGRÍCOLA LTDA.-EPP			SAE-AG		AGRÍCOLA			
PESSOAS A BORDO / LESÕES / DANOS À AERONAVE								
A BORDO		LESÕES					DANOS À AERONAVE	
		Ileso	Leve	Grave	Fatal	Desconhecido		
Tripulantes	1	1	-	-	-	-	Nenhum	
Passageiros	-	-	-	-	-	-	Leve	
Total	1	1	-	-	-	-	X Substancial	
							Destruída	
Terceiros	-	-	-	-	-	-	Desconhecido

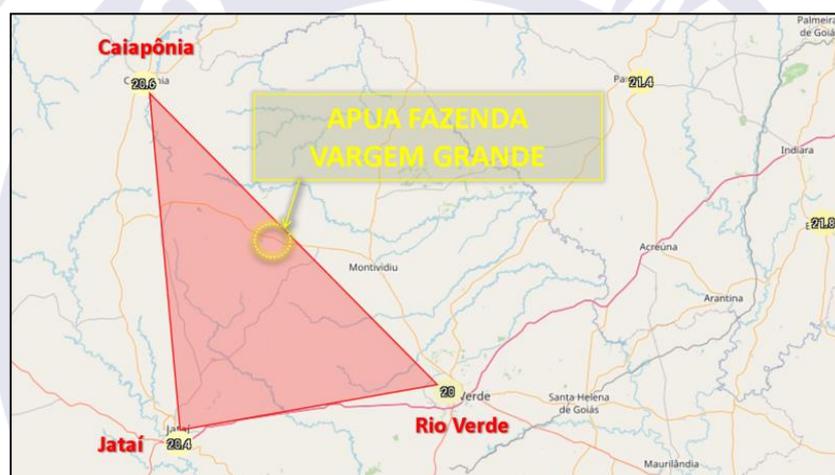
Figura 2 - Estações disponíveis e registro de temperatura para as 12h00min (UTC) do dia 16ABR2018. Fonte: <https://mapas.inmet.gov.br/>

A Fazenda Vargem Grande não possuía estação meteorológica. Como referência para a realização dos cálculos, foram tomadas por base as temperaturas registradas nas cidades de Rio Verde, Jataí e Caiapônia, situadas no Estado de Goiás, pois o local da ocorrência se encontrava na área entre as referidas cidades, distantes, respectivamente, 38 NM, 35 NM e 33 NM do local, conforme Figura 2.

Conforme Figura 3, estima-se que a temperatura no momento da ocorrência estava próxima a 21°C.
