**RELATÓRIO FINAL**  
**A-050/CENIPA/2022**

<b>OCORRÊNCIA:</b>	<b>ACIDENTE</b>
<b>AERONAVE:</b>	<b>PR-AUG</b>
<b>MODELO:</b>	<b>SR22</b>
<b>DATA:</b>	<b>17ABR2022</b>

O presente Relatório Final refere-se ao acidente com a aeronave PR-AUG, modelo SR22, ocorrido em 17ABR2022, tipificado como “[SCF-NP] Falha ou mau funcionamento de sistema / componente e [RE] Excursão de Pista”.

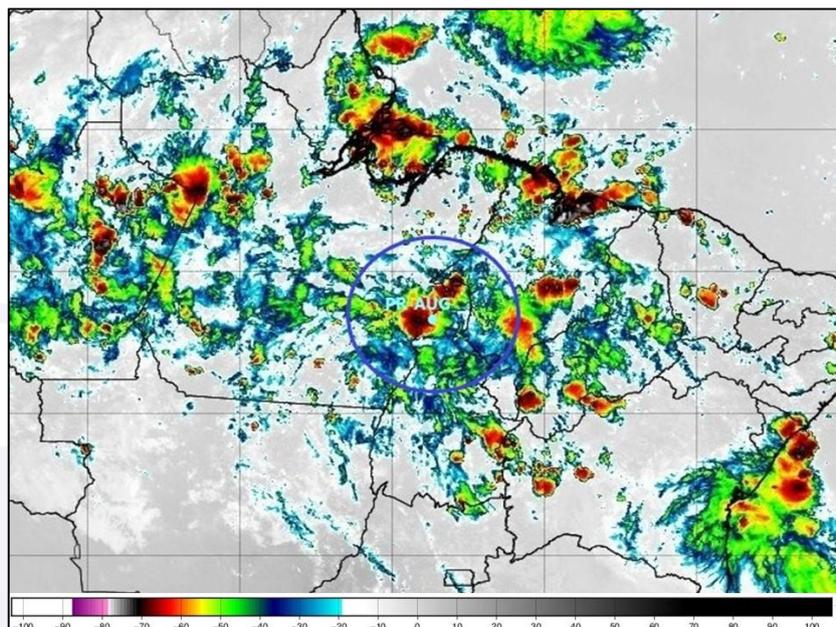
Figura 3 - Imagem satélite realçada, contendo a condição meteorológica em horário aproximado ao da ocorrência. Fonte: CPTEC.

De acordo com relatos do piloto, havia camadas de nuvens na rota abaixo de 2.500 ft, que prejudicaram a manutenção visual do terreno, além de chuva leve.

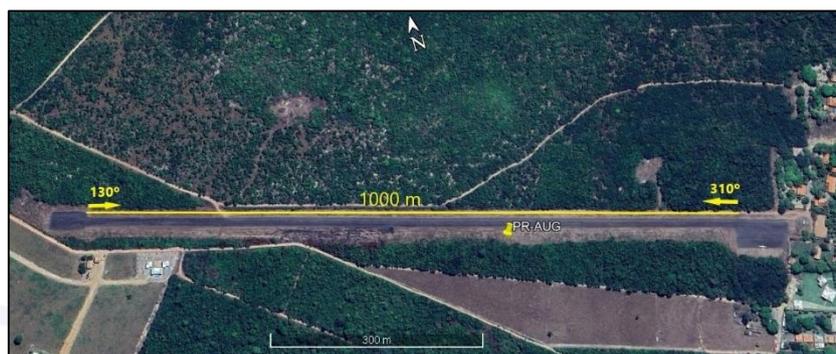
O aeródromo onde ocorreu o pouso de precaução não era registrado, porém havia uma pista de asfalto que possuía as dimensões de 1.000 x 14 m e elevação de 479 ft. A proa magnética de suas cabeceiras eram 310° e 130° (Figura 4).

Figura 4 - Comprimento do aeródromo da Reserva Escapole.  
Fonte: adaptado *Google Earth*.

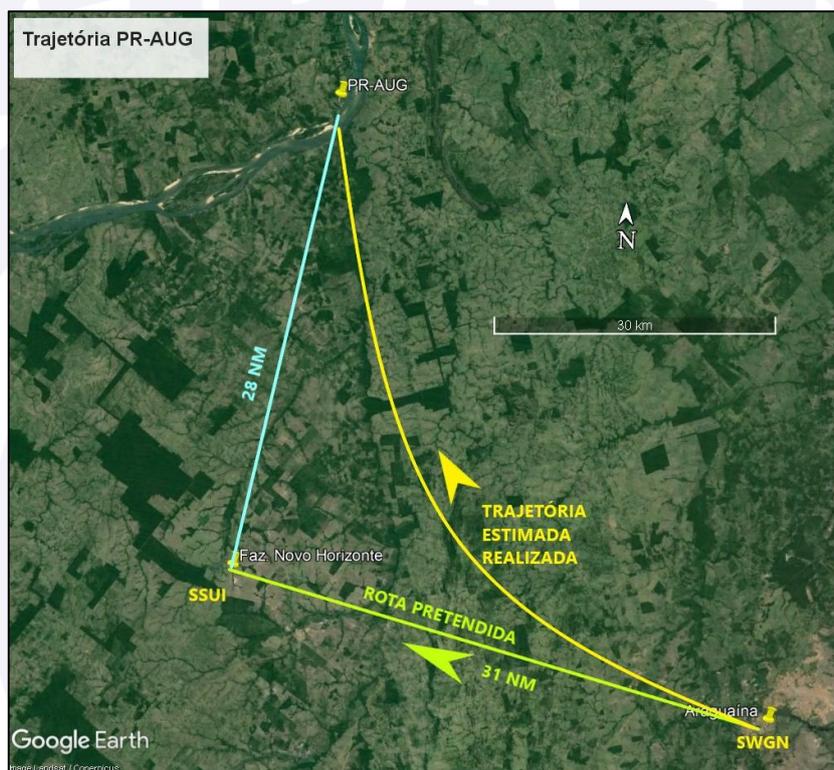
Nesse momento, cerca de 15 minutos após a decolagem, ele sentiu a vibração anormal da aeronave, suspeitando haver mau funcionamento do motor. Segundo seu relato, não foram percebidos outros indícios como perda de potência e tampouco anormalidade nos parâmetros previstos em seus instrumentos.

No entanto, o PIC relatou ter avistado a pista da Reserva Escapole, e resolveu efetuar um pouso de precaução naquele local.

Figura 11 - Trajetória planejada e trajetória realizada segundo relato do PIC.  
Fonte: adaptado *Google Earth*.
