**COMANDO DA AERONÁUTICA**  
**CENTRO DE INVESTIGAÇÃO E PREVENÇÃO DE**  
**ACIDENTES AERONÁUTICOS**

**RELATÓRIO FINAL**  
**IG-144/CENIPA/2020**

<b>OCORRÊNCIA:</b>	<b>INCIDENTE GRAVE</b>
<b>AERONAVE:</b>	<b>PR-AUJ PR-GUD</b>
<b>MODELO:</b>	<b>ERJ 190-200 LR 737-8EH</b>
<b>DATA:</b>	<b>03dez2020</b>

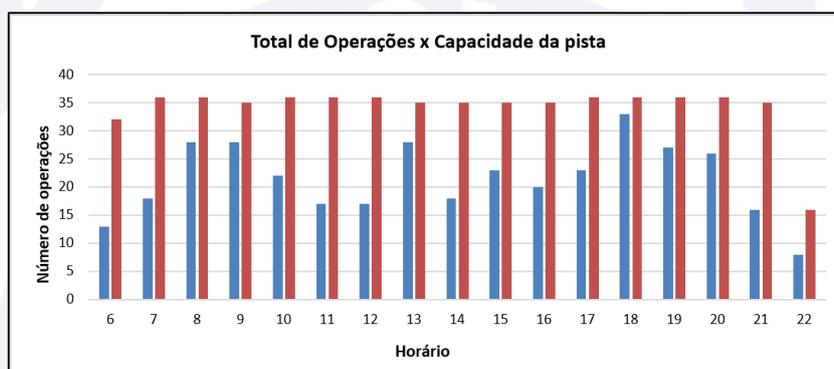
Com base nos dados anteriores, elaborou-se a Figura 10, que demonstra que o número de operações em SBSP se manteve dentro da capacidade ATC da pista 17R/35L durante o dia da ocorrência.

Figura 10 - Número total de operações (somatório de pousos e decolagens) realizadas em SBSP no dia da ocorrência, em azul, e capacidade ATC da pista 17R/35L, em vermelho. Fonte: CGNA e TWR-SP.

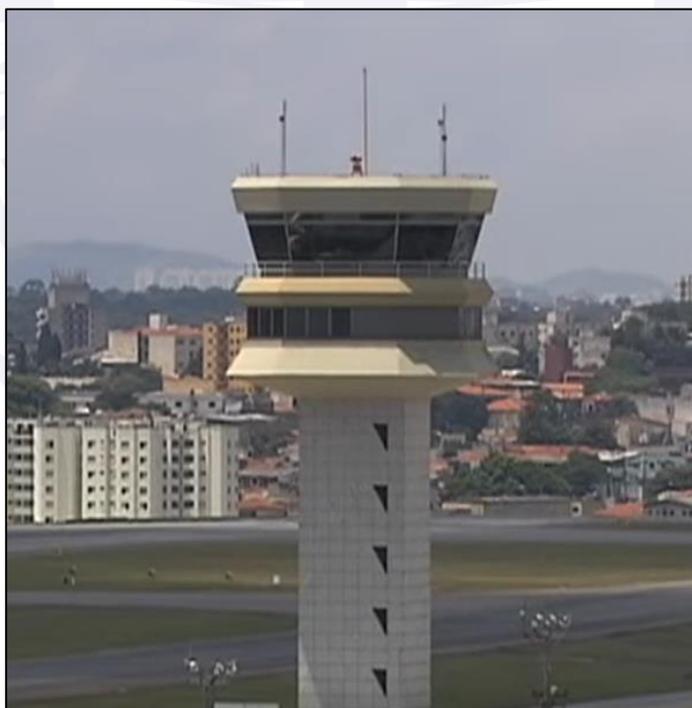
Figura 18 - Torre de Controle do Aeródromo de Congonhas (TWR-SP).

No dia 10JUN2022, a Comissão de Investigação visitou a TWR-SP, ocasião em que constatou a existência de pilastras estruturais que dificultavam a visualização, a partir da posição torre de controle (TWRSP), de dois pontos essenciais para a coordenação de tráfego no aeródromo: a *Decision Altitude* (DA - altitude de decisão) da pista 17R e a cabeceira da pista 35L.

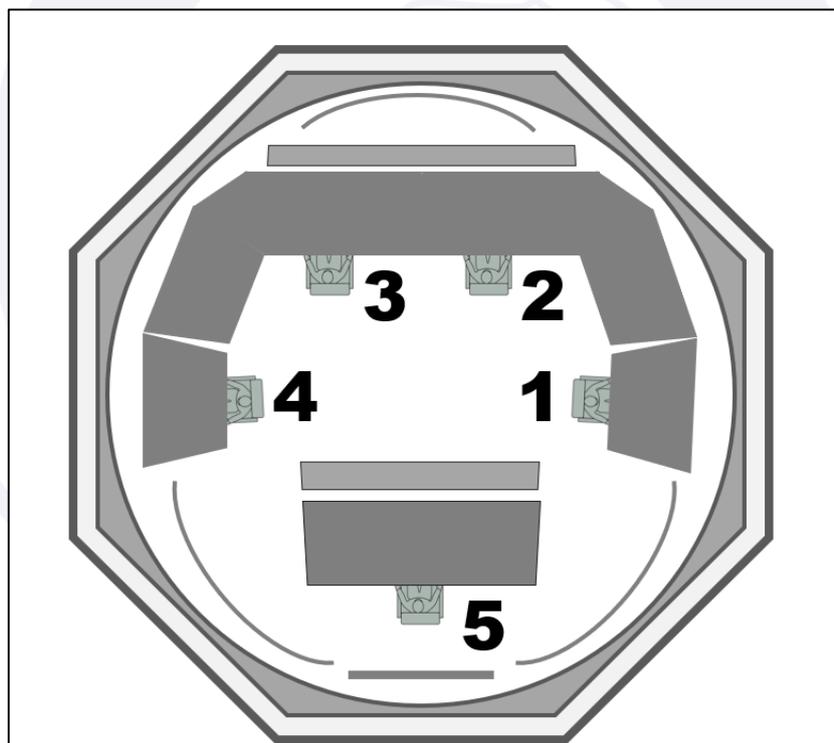
Figura 19 - Croqui das posições operacionais ocupadas pelos controladores de tráfego aéreo na TWR-SP.

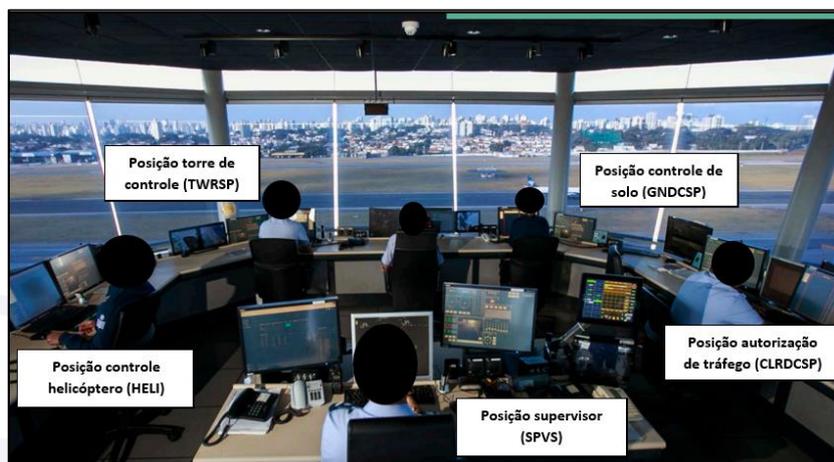
Figura 20 - Posições operacionais ocupadas pelos controladores de tráfego aéreo na TWR-SP.
