COMANDO DA AERONÁUTICA
CENTRO DE INVESTIGAÇÃO E PREVENÇÃO DE
ACIDENTES AERONÁUTICOS

RELATÓRIO FINAL
IG-105/CENIPA/2017

OCORRÊNCIA:	INCIDENTE GRAVE
AERONAVE:	PR-AVC
MODELO:	A319-115
DATA:	19JUL2017

O presente Relatório Final refere-se ao incidente grave com a aeronave PR-AVC, modelo A319-115, ocorrido em 19JUL2017, classificado como “[CFIT] Voo controlado contra o terreno”.

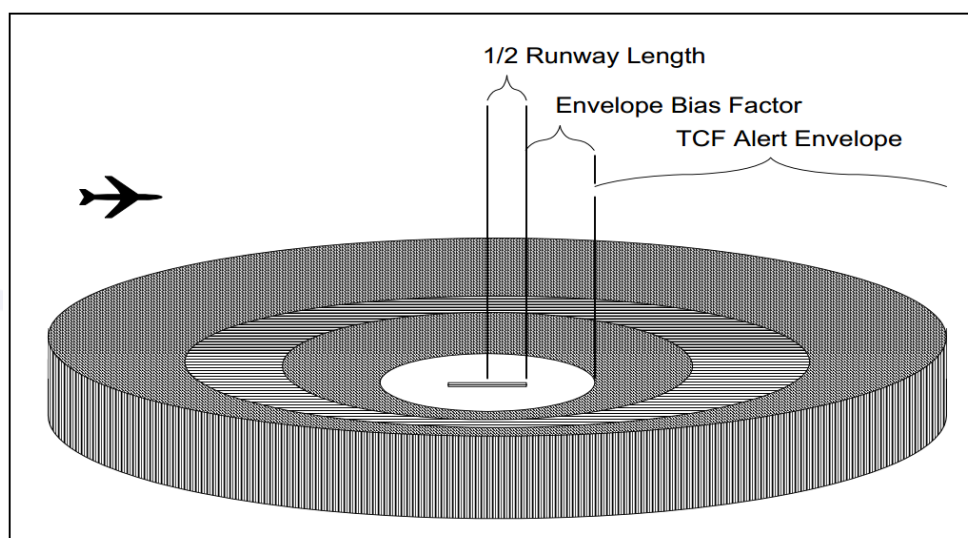
Figura 4 - Área de proteção do modo *Terrain Clearance Floor*, retirada do manual DWG Nº 965-0976-603.

O envelope do modo *Terrain Clearance Floor* (área cinza da Figura 4) era calculado a partir do centro da pista de pouso do aeródromo de destino e em função do parâmetro *Envelope Bias Factor* (k). Esse parâmetro considerava erros de precisão na posição da aeronave obtida por meio de dados do GPS. Valores típicos do parâmetro *Envelope Bias Factor* (k) variavam entre 0,25 e 1,0 milhas-náuticas (NM).

Dentro da área do *Envelope Bias Factor* (área branca da Figura 4) o aviso sonoro não seria emitido.

O modo *Terrain Clearance Floor* tinha a finalidade de aumentar o envelope dos modos básicos do EGPWS nas proximidades dos aeroportos. O envelope desse modo (área cinza da Figura 4) era calculado a partir do centro da pista de pouso do aeródromo de destino e em função do parâmetro *Envelope Bias Factor* (k).

Dentro da área do *Envelope Bias Factor* (área branca da Figura 4) o aviso sonoro não mais seria emitido, uma vez que nessa área a aeronave já estaria muito próxima ao pouso e eventuais avisos do EGPWS poderiam desviar a atenção da tripulação quanto aos procedimentos de pouso.

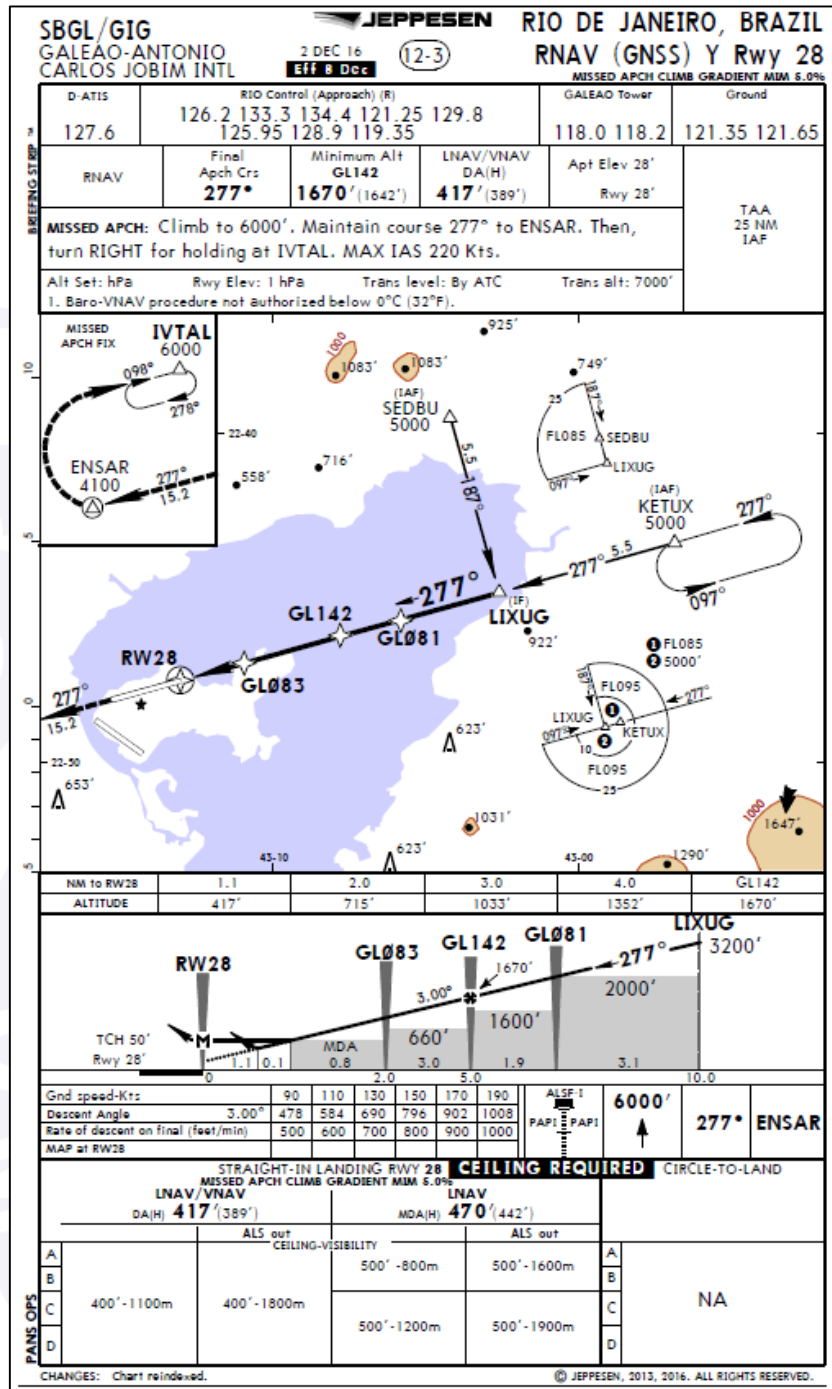
Figura 6 - Carta Jeppesen utilizada pela tripulação.

Para a realização do procedimento, a tripulação utilizou a Carta *Jeppesen 12-3* de SBGL (Figura 6), de 02DEZ2016 e efetivada em 08DEZ2016, que era a última versão publicada daquela carta de aproximação por instrumentos.

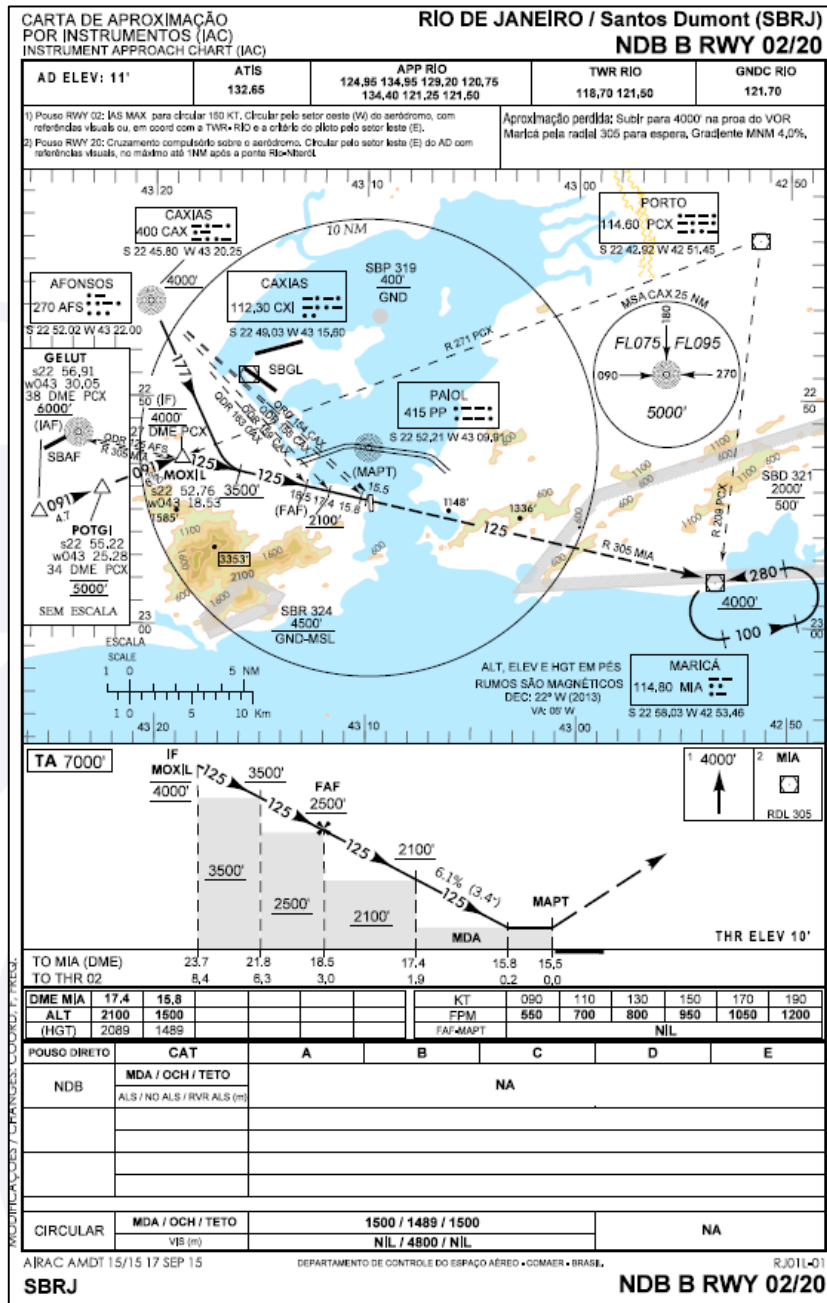
Figura 12 - Carta de Aproximação por Instrumentos NDB B RWY 02/20 de SBRJ.

Foi relatado pela tripulação que, instantes antes de iniciar a aproximação, o Comandante informou ao Copiloto que iria realizar uma aproximação utilizando a técnica "dive and drive", conforme realizavam no SBRJ (Figura 12).

Analisando, especificamente, o procedimento NDB B RWY 02/20 do Aeroporto Santos Dumont (Figura 12), é possível identificar que a rampa apresentada sugeria a manutenção de um gradiente de descida de 6,1% para o estabelecimento de um ângulo de 3,4° na aproximação final.
