COMANDO DA AERONÁUTICA
CENTRO DE INVESTIGAÇÃO E PREVENÇÃO DE
ACIDENTES AERONÁUTICOS

RELATÓRIO FINAL
IG-016/CENIPA/2017

OCORRÊNCIA:	INCIDENTE GRAVE
AERONAVE:	PR-AZG
MODELO:	ERJ 190-100 IGW
DATA:	28JAN2017

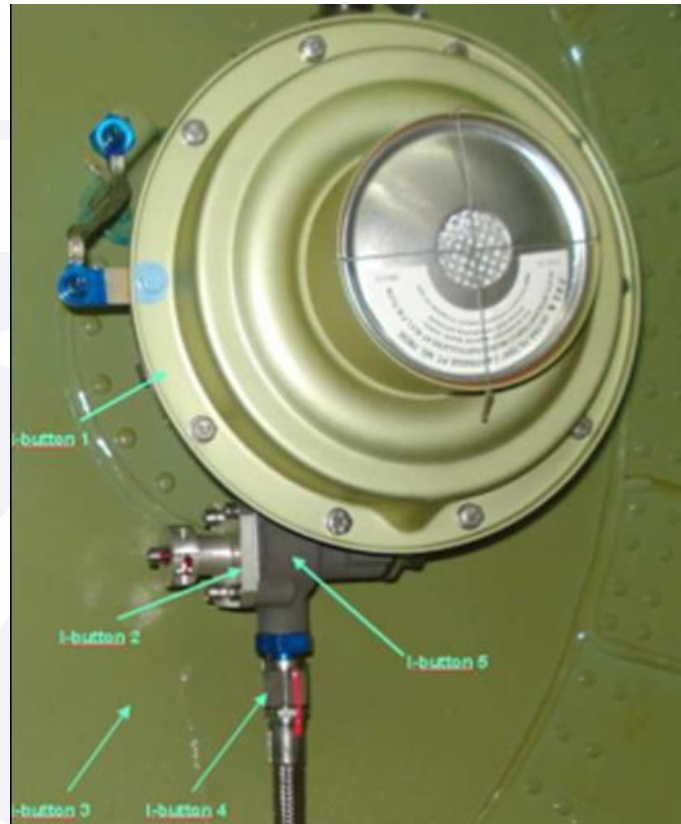
Figura 19 - Locais de instalação dos *I-buttons* em uma *Positive Relief Valve*.

Foram instalados, na válvula, um total de cinco medidores de temperatura denominados *I-buttons*, conforme mostrado na Figura 19.

Os testes em voo com os *I-buttons* instalados na *Positive Relief Valve* mostraram que valores abaixo de 0°C foram atingidos após uma hora de voo em temperaturas negativas medidas pelo sensor *Total Air Temperatura* (TAT - temperatura verdadeira).
