COMANDO DA AERONÁUTICA
CENTRO DE INVESTIGAÇÃO E PREVENÇÃO DE
ACIDENTES AERONÁUTICOS

RELATÓRIO FINAL
A-110/CENIPA/2021

OCORRÊNCIA:	ACIDENTE
AERONAVE:	PR-BVB
MODELO:	1124A
DATA:	28SET2021

O presente Relatório Final refere-se ao acidente com a aeronave PR-BVB, modelo 1124A (*Westwind II*), ocorrido em 28SET2021, classificado como “[RE] Excursão de Pista”.

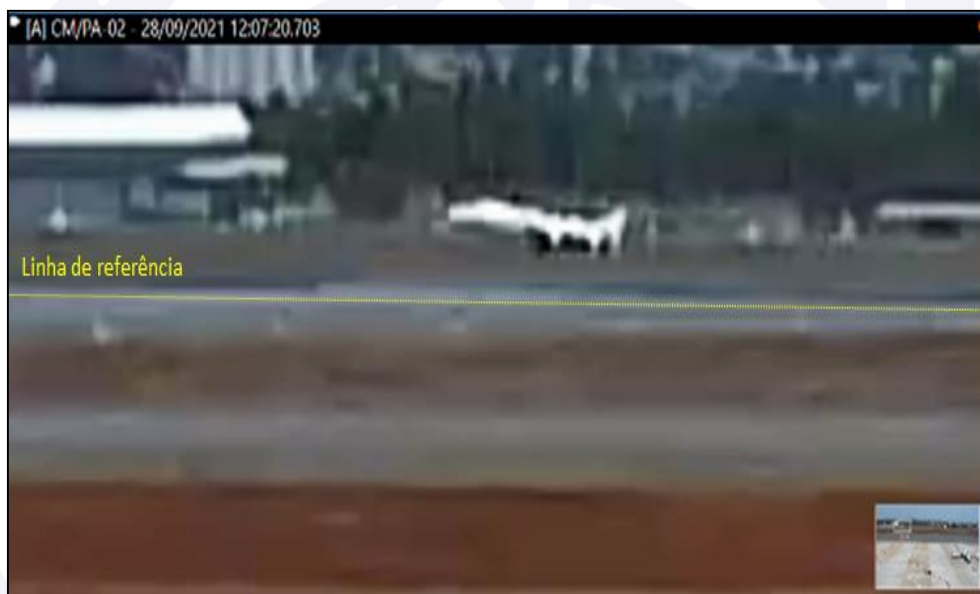
A rotação da aeronave e a saída do solo ocorreu conforme Figura 14.

Figura 14 - *Frame* de vídeo da administradora do aeroporto, que permite visualizar a aeronave na atitude de decolagem, fora do solo.
