COMANDO DA AERONÁUTICA
CENTRO DE INVESTIGAÇÃO E PREVENÇÃO DE
ACIDENTES AERONÁUTICOS

RELATÓRIO FINAL
A-094/CENIPA/2016

OCORRÊNCIA:	ACIDENTE
AERONAVE:	PR-CBB
MODELO:	407
DATA:	26JUN2016

O presente Relatório Final refere-se ao acidente com a aeronave PR-CBB, modelo 407, ocorrido em 26JUN2016, classificado como “[CFIT] Voo controlado contra o terreno”.

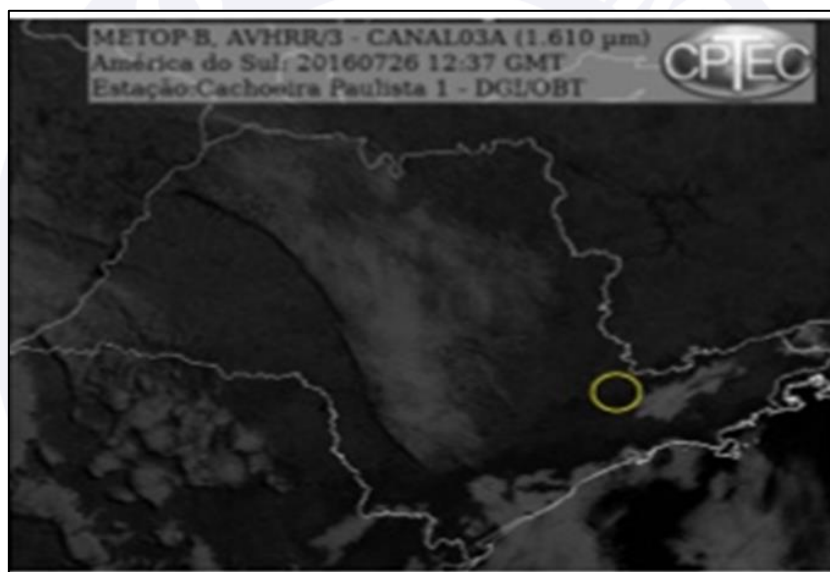
As imagens de satélite nas frequências visível (Figura 1) e Infravermelho (Figura 2) indicavam área de nebulosidade baixa (estratiforme) sobre a região do acidente, porém, não se pôde afirmar, por meio destas, que o ponto exato em que houve o choque da aeronave contra o solo estava encoberto por nuvens, uma vez que a análise deste tipo de imagem não mostra uma precisão para situação pontual.

Figura 1 - Imagem na frequência visível sugere possibilidade de nuvens estratiformes na região em estudo.

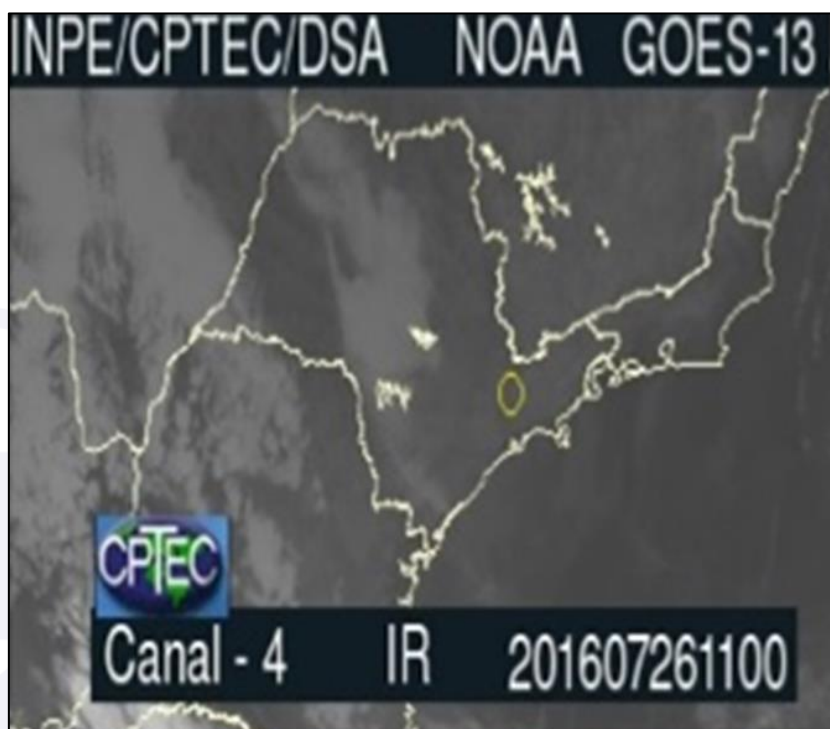
Figura 2 - Imagem no Infravermelho indica, na região do círculo, possibilidade de nuvens na região.

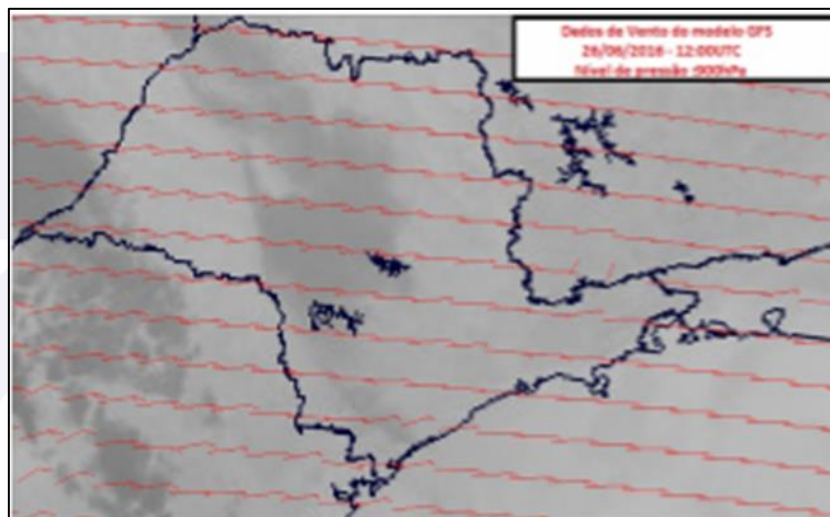
Isso mostrou que tanto o modelo de previsão como os dados reais possuíam uma componente em comum e predominante de leste (E), o que, por consequência, induzia o deslocamento das nuvens no mesmo sentido, ou seja, de leste para oeste.

Figura 4 - Fluxo de vento pelo modelo numérico GFS.

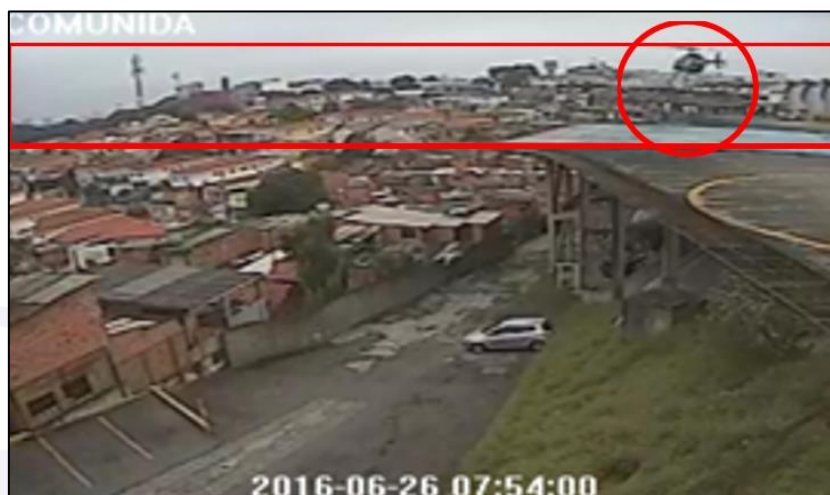
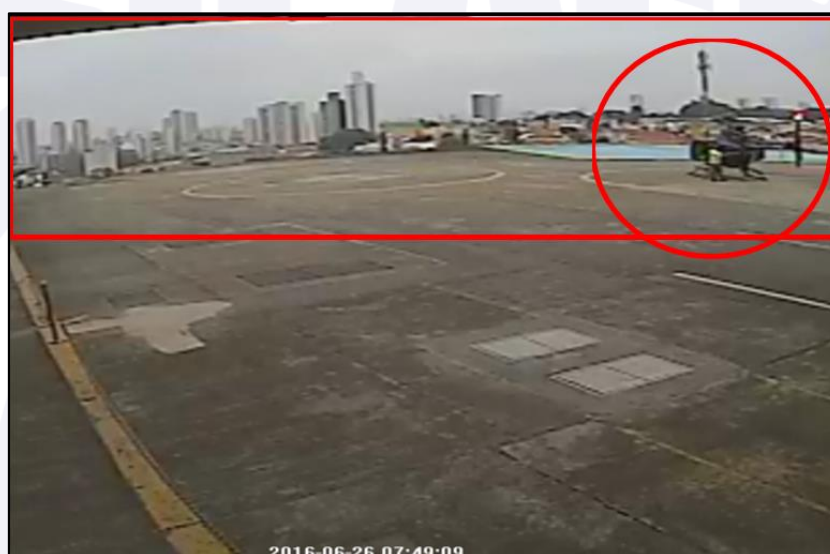
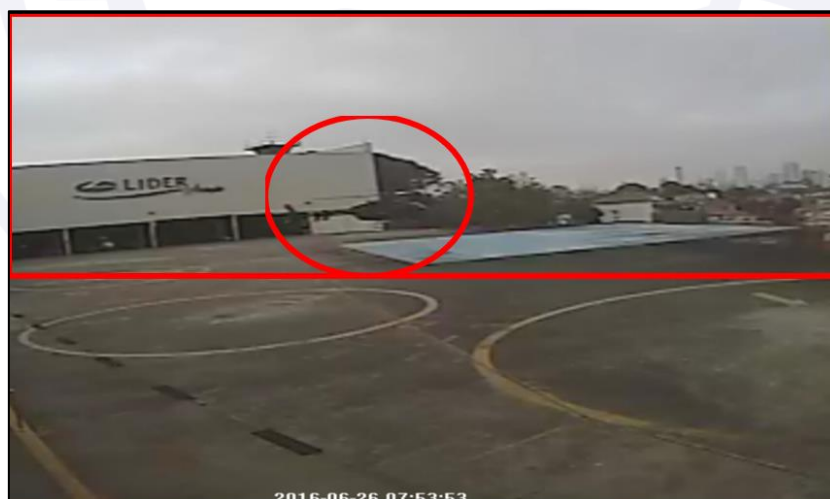
No momento da decolagem, podemos verificar que as imagens corroboram as informações apresentadas no METAR de SBSP.

Figura 6 - Imagens da decolagem da aeronave e meteorologia.

Figura 7 - Imagens da decolagem da aeronave e meteorologia.

Figura 8 - Imagens da decolagem da aeronave e meteorologia.

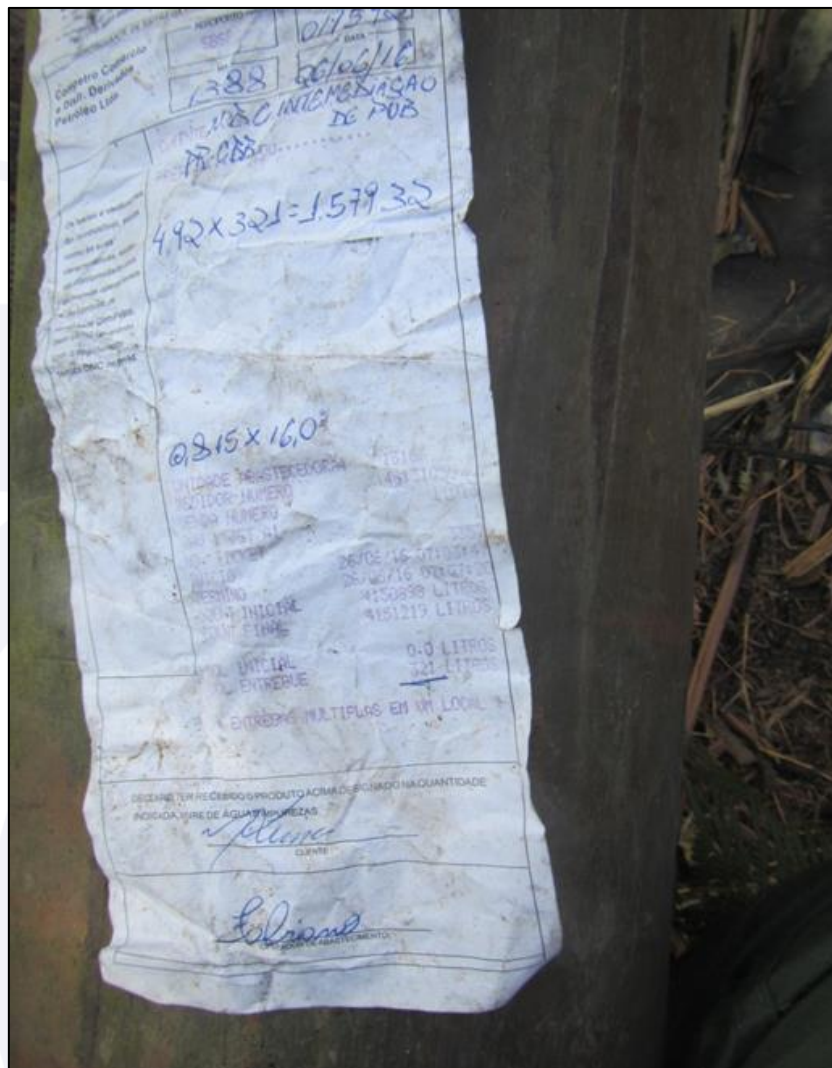
- às 10h03min (UTC) a aeronave foi abastecida com 321 litros e estava com aproximadamente 559 litros na hora da decolagem, conforme pôde ser verificado pelo recibo de combustível (Figura 18);

Figura 18 - Recibo de combustível no local do acidente.

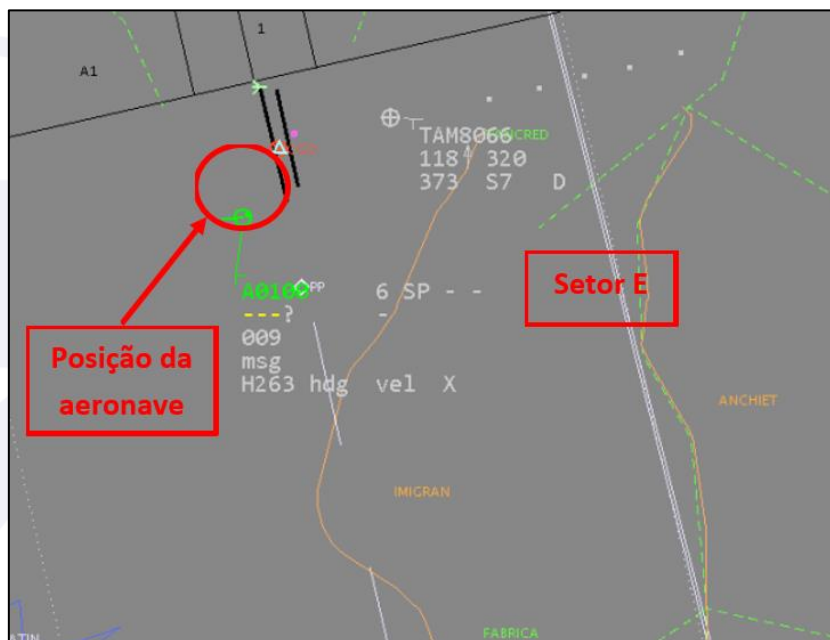
- às 10h53min34s (UTC), a piloto entrou em contato com a TWR-SP para informar que estava pronta para decolar. O operador da TWR-SP autorizou sua decolagem do setor WHISKEY (Oeste) do aeródromo;
- às 10h54min22s (UTC), a piloto solicitou cruzamento para o setor ECHO (Leste) do aeródromo, sendo instruída pela TWR-SP a cruzar para esse setor após a passagem de um tráfego que estava na final (Figura 19);

Figura 19 - Imagem radar das 10h54min22s (UTC), aeronave aguardando para cruzar para o setor ECHO.

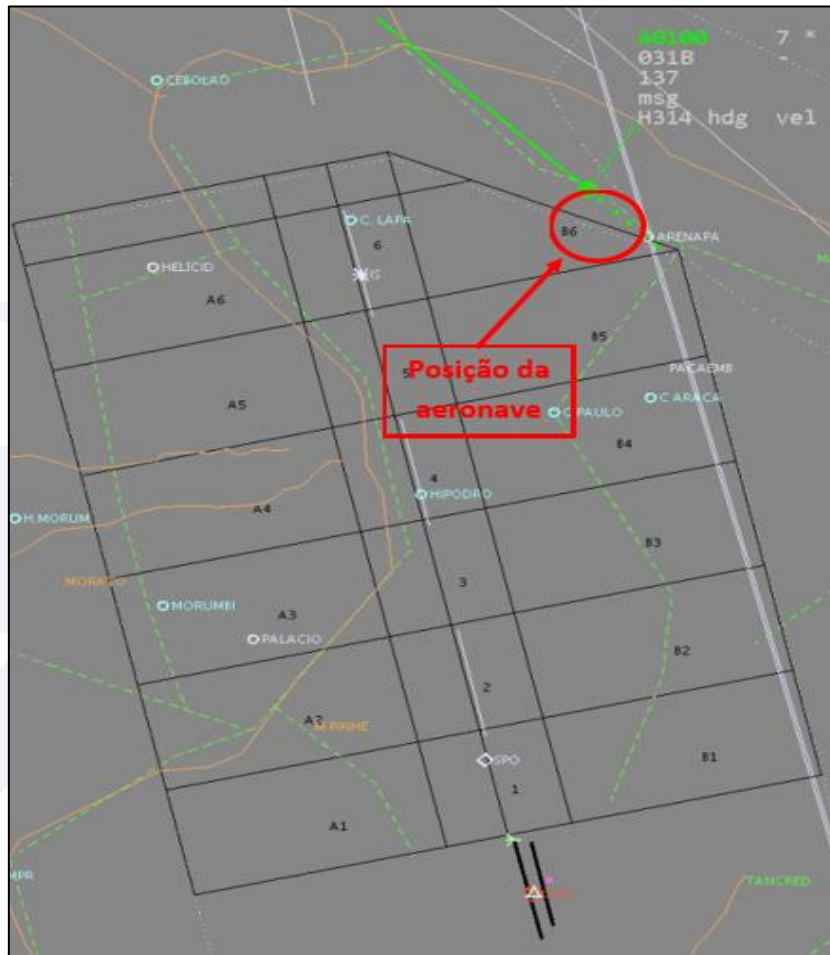
- às 10h55min22s (UTC), a piloto do PR-CBB reportou ter chegado ao setor ECHO do aeródromo. Foi então orientada pelo operador da TWR-SP a passar para a frequência de coordenação de helicópteros (127,35 MHz);
- o PR-CBB prosseguiu o voo via REH ACLIMAÇÃO e REH MARTE, de acordo com o plano de voo;

Figura 20 - Imagem radar das 10h59min22s (UTC), aeronave seguiu pela REH Acimação e REH Marte.

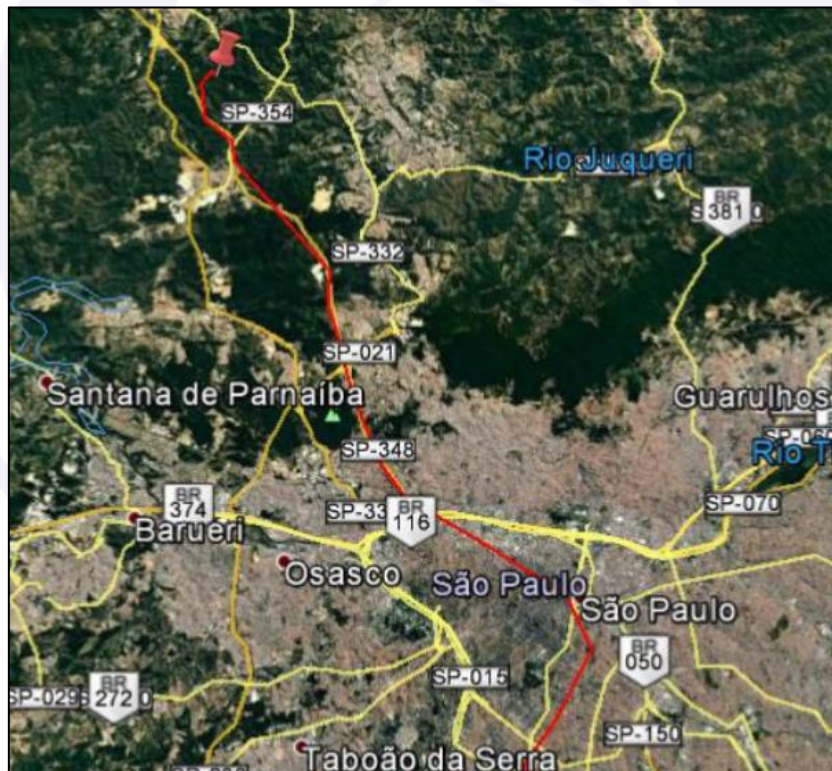
Figura 24 - Marcação no terreno do deslocamento da aeronave.

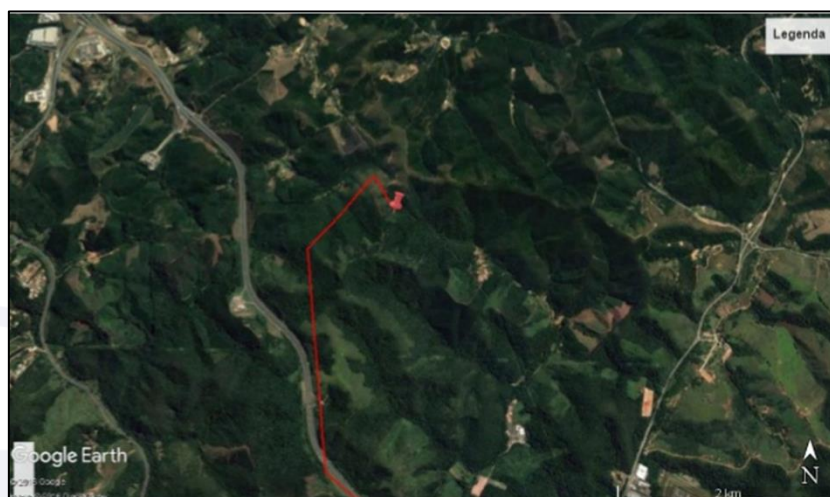
Figura 25 - Trajetória final seguida pela aeronave.

A mudança de rota não constituiu violação a nenhuma regra de tráfego aéreo. Com base em sua localização e altitude, o PR-CBB, embora estivesse dentro dos limites laterais da projeção da TMA-SP2, encontrava-se em espaço aéreo classe G, já que o limite inferior da TMA-SP2 era 3.600ft, conforme AIP-BRASIL ENR 2.1-46.

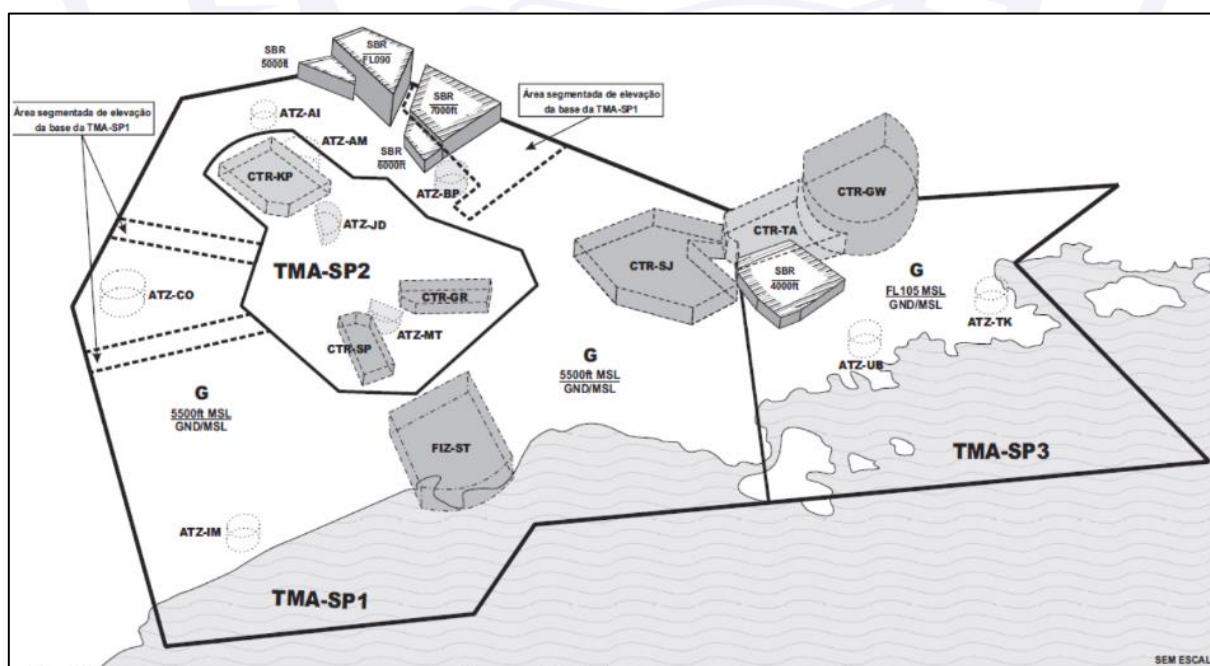
Abaixo, seguem as Figuras 26 e 27 retiradas da AIC N 17 de 12NOV2015, com um desenho esquemático das áreas da TMA-SP onde se prestava serviço de controle de tráfego aéreo.

Figura 26 - Apresentação esquemática da TMA-SP, vista em planta.

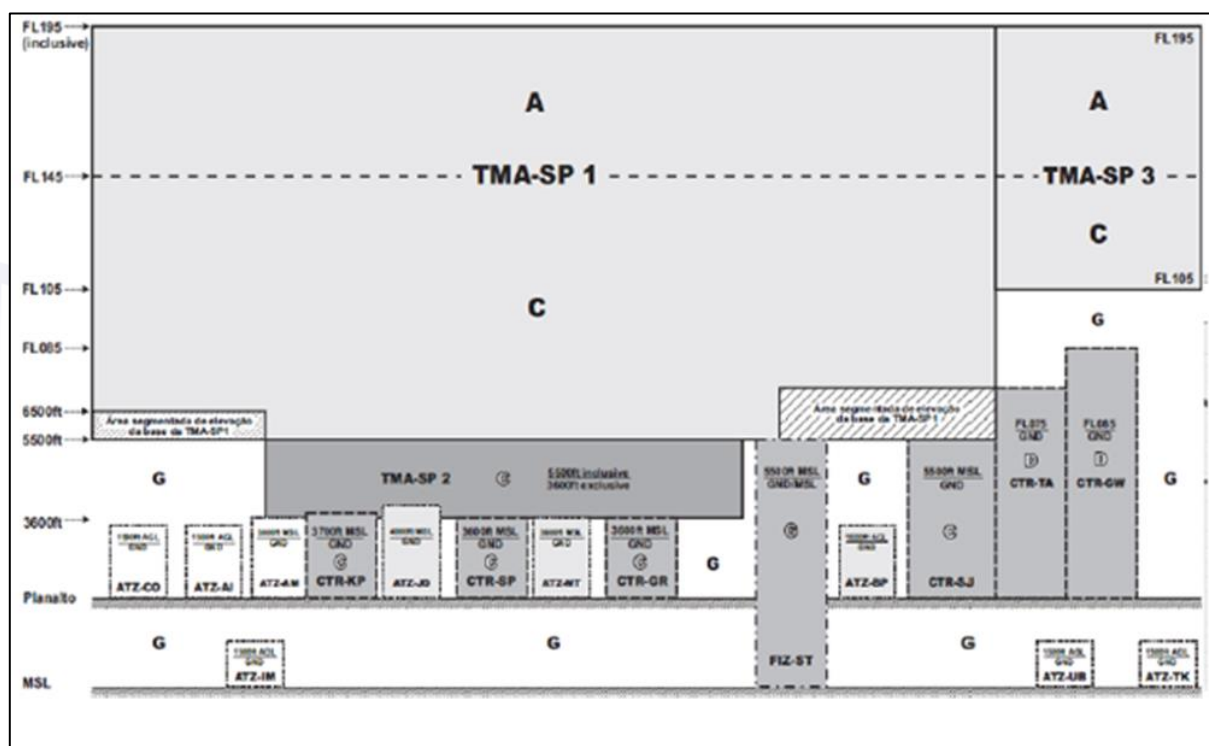
Figura 27 - Apresentação esquemática da TMA-SP, vista em perfil.
