COMANDO DA AERONÁUTICA
CENTRO DE INVESTIGAÇÃO E PREVENÇÃO DE
ACIDENTES AERONÁUTICOS

RELATÓRIO FINAL
A-065/CENIPA/2017

OCORRÊNCIA:	ACIDENTE
AERONAVE:	PR-CHR
MODELO:	S-92A
DATA:	15ABR2017

O presente Relatório Final refere-se ao acidente com a aeronave PR-CHR, modelo S-92A, ocorrido em 15ABR2017, classificado como “[CTOL] Colisão com obstáculo durante a decolagem e pouso”.

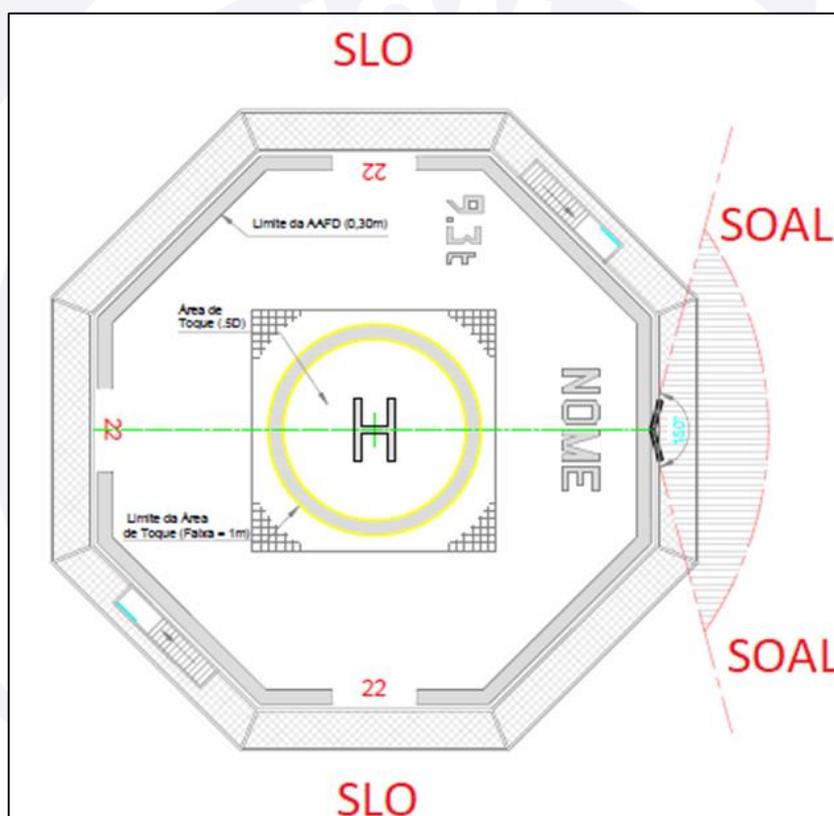
Figura 2 - Identificação SLO e SOAL. Fonte: Adaptado da NORMAM 27 Rev.1

O alinhamento longitudinal com o "H" indica a trajetória para a aeronave com maior separação dos obstáculos delimitados pelo SOAL, para um pouso dentro dos limites da área de toque, ou seja, é a aproximação mais segura, devendo ser considerada a trajetória de aproximação preferencial.

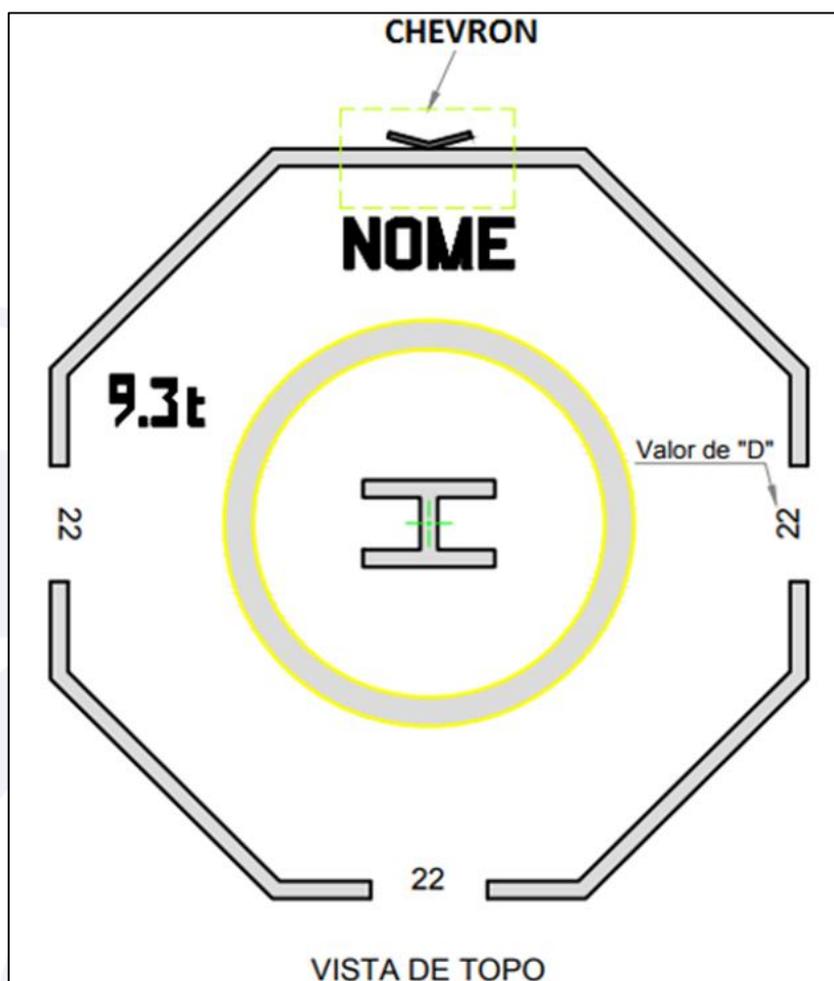
Figura 4 - Anexo 5-G da NORMAM 27, Rev.1.

Na impossibilidade de ser efetuada uma pintura no local acima descrito, o *chevron* poderia ser pintado no intervalo da faixa que definia o Limite da AAFD; mesmo assim, a origem do SLO continuava sendo considerada na periferia externa da linha limite da AAFD, conforme indicado na ilustração do Anexo 5-G da NORMAM 27.

Todavia, na SS-86, o *chevron* estava pintado em uma posição diferente do previsto na planta baixa do helideque, ou seja, o *chevron* da plataforma estava pintado mais próximo ao centro, enquanto, na planta, a posição do marcador estava no canto direito, como visto na Figura 5 (A e B).

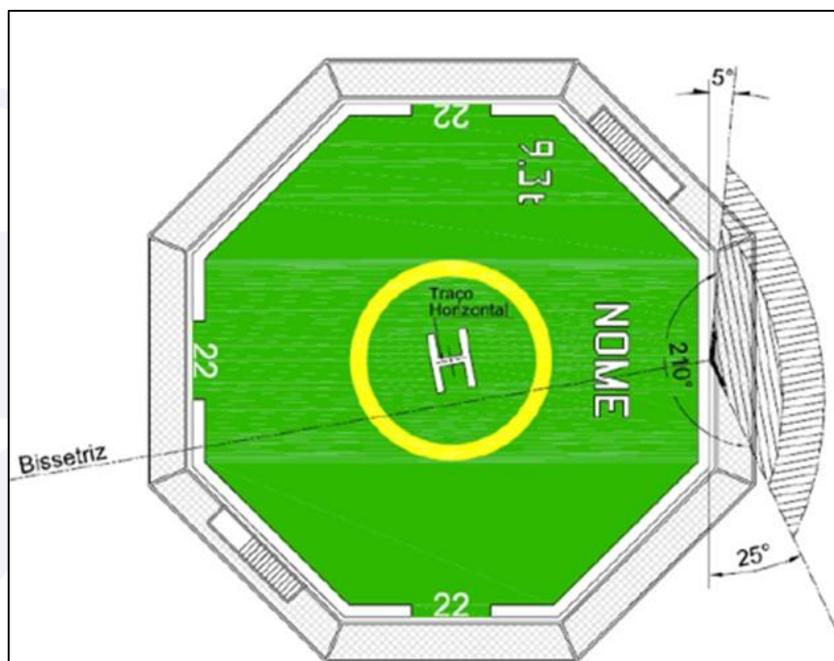
Figura 6 - Variação aceitável da bissetriz. Fonte: NORMAM 27, Rev.1.

Devido a essa diferença de posicionamento, o "H" estava deslocado em relação ao eixo da bisetriz formada no vértice do *chevron* pintado na plataforma. De acordo com a NORMAM 27, Rev.1, a bisetriz do SLO deveria passar normalmente através do centro da Área de Toque, o que não era o caso dessa UM (Figura 5 B).

f) É aceitável uma variação de até 15° no sentido horário ou anti-horário, no entanto, o "H" deve ser direcionado para que o seu traço horizontal fique paralelo à bissetriz do SLO de 210° variando, conforme ilustrado na Figura a seguir:

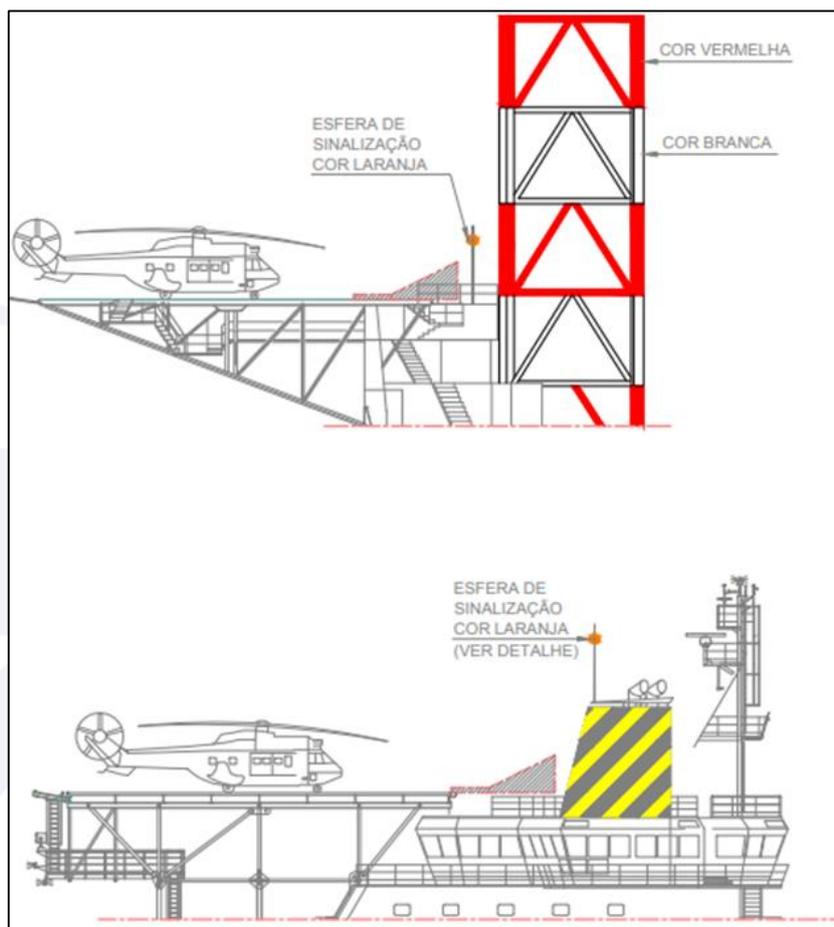
Figura 7 - Sinalização dos obstáculos. Fonte: Adaptado NORMAM 27, Rev.1, Anexo 4-F.

e) Pode ser necessário um esquema de pintura ou outro dispositivo para ressaltar obstáculos próximos do helideque, tais como chaminés, antenas e outras obstruções, com a finalidade de destacá-los para melhor visibilidade da tripulação do helicóptero. Normalmente, os obstáculos são pintados com listras diagonais nas cores vermelha e branca, preta e amarela ou outras combinações de cores contrastantes com as estruturas existentes, conforme o Anexo 4-F. Deve-se evitar a instalação de antenas do tipo *whip* em locais próximos ao limite delimitado pelas semirretas com origem no ponto de referência, pois as mesmas são de difícil visualização por parte dos pilotos durante as aproximações para pouso. No caso de unidades que possuam antenas nesta situação, uma alternativa é utilizar dispositivos com cores que realcem a sua posição, desde que os mesmos não sejam passíveis de se desprenderem com a turbulência provocada pelos rotores. (grifo nosso)

Todavia, as antenas próximas não estavam sinalizadas com as esferas apropriadas, na cor laranja, conforme previsto no Anexo 4-F da NORMAM 27, Rev.1.

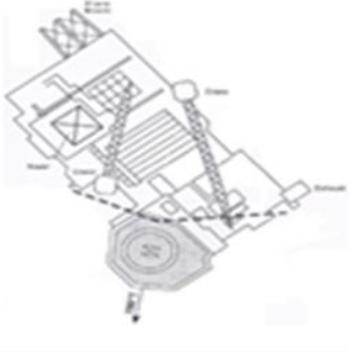
Figura 11 - Modelo da carta Informações Sobre o Heliponto (HLL). Fonte: *Appendix B: Use of offshore locations* do CAP 437.

O *Appendix B: Use of offshore locations* apresentava um modelo de HLL a ser seguido pelas plataformas (Figura 11):

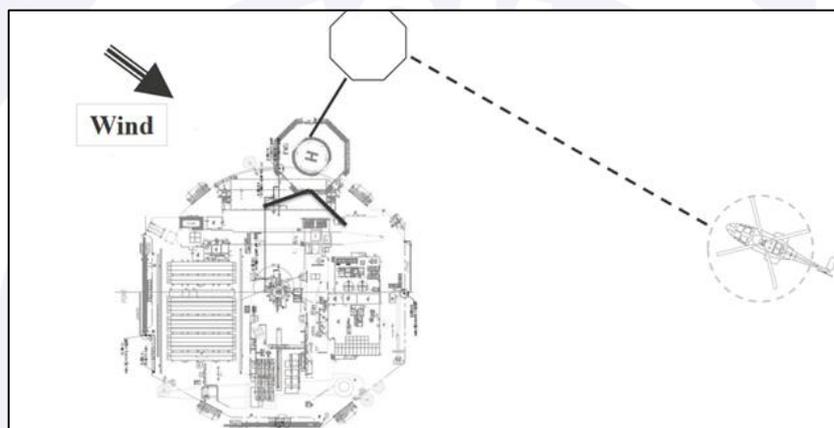
Figura 14 - Perfil de aproximação *Offset* 90°. Fonte: Operador da aeronave.

Se o perfil de pouso normal for impraticável devido a obstruções e à velocidade do vento predominante, o procedimento *offset* poderá ser utilizado. Isso significa voar no pairado até uma posição aproximadamente 90° deslocada do ponto originalmente previsto para pouso, em uma altura apropriada e mantendo intervalo entre a ponta do rotor e a borda do convés / plataforma. O helicóptero então deverá ser conduzido lentamente, mas de forma positiva, para o lado e para baixo, posicionando-se em um voo pairado baixo sobre o ponto de pouso. Normalmente, o CP (*committed point*) será o ponto em que o helicóptero iniciará a transição para sobre o heliponto / borda da plataforma.
