COMANDO DA AERONÁUTICA
CENTRO DE INVESTIGAÇÃO E PREVENÇÃO DE
ACIDENTES AERONÁUTICOS

RELATÓRIO FINAL
A-124/CENIPA/2018

OCORRÊNCIA:	ACIDENTE
AERONAVE:	PR-DMC
MODELO:	PA-34-220T
DATA:	22JUL2018

O presente Relatório Final refere-se ao acidente com a aeronave PR-DMC, modelo PA-34-220T, ocorrido em 22JUL2018, classificado como “[CFIT] Voo controlado contra o terreno”.

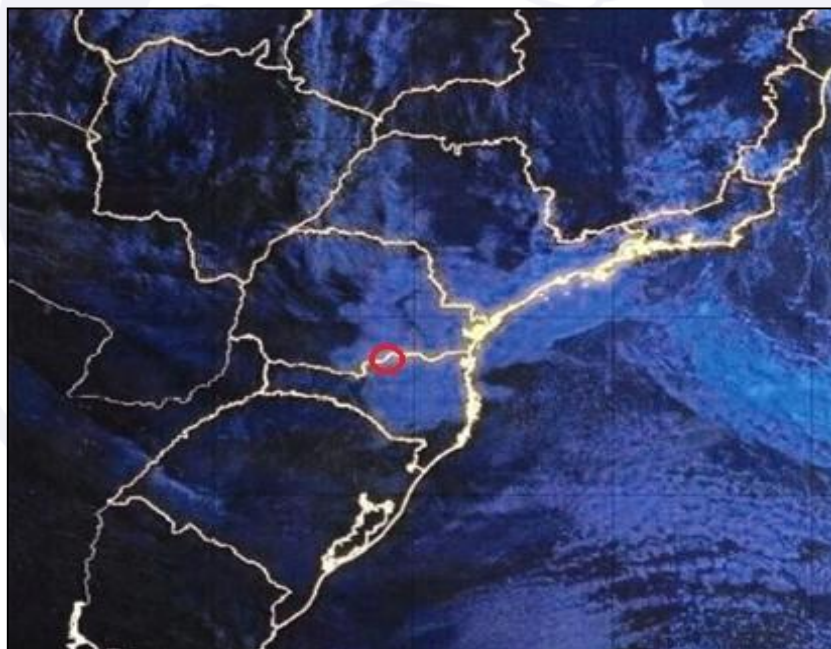
A análise sinótica, realizada por meio das imagens de satélite disponíveis, não revelou a presença de sistemas frontais sobre a área do acidente. Do mesmo modo, não foram identificados núcleos de trovoadas e/ou descargas atmosféricas na região (Figuras 2 e 3).

Figura 2 - Imagem do *Geostationary Operational Environmental Satellite* (GOES) 16 do espectro visível das 11h00min (UTC), do dia 22JUL2018, com destaque para a região do acidente.

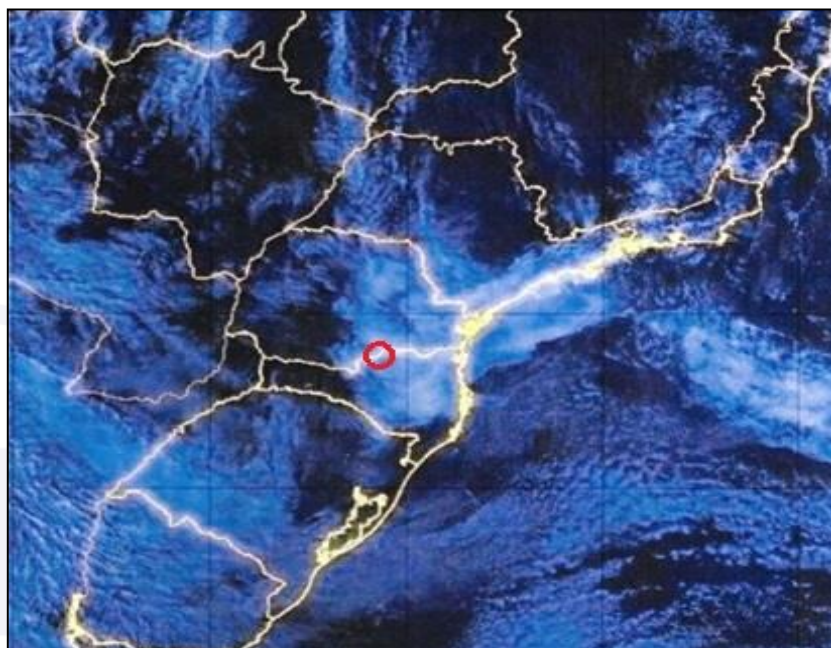
Figura 3 - Imagem do satélite GOES 16 do espectro visível das 12h45min (UTC), do dia 22JUL2018, com destaque para a região do acidente.

As imagens de satélite revelaram que havia uma grande área com nebulosidade baixa, afetando a metade leste dos estados do Paraná e de Santa Catarina, incluindo a região do acidente.

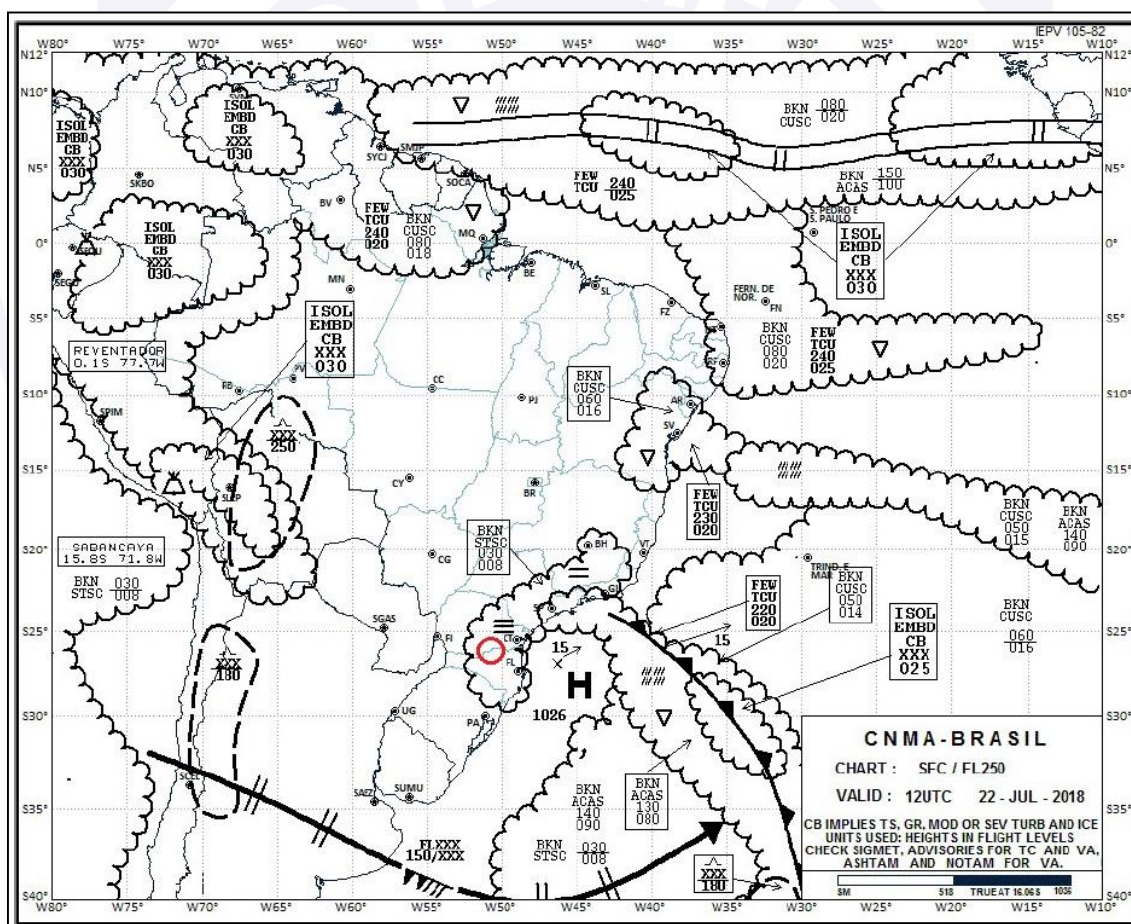
De acordo com a *Significant Weather* (SIGWX - Carta Meteorológica de Tempo Significativo) das 12h00min (UTC), válida das 09h00min às 15h00min (UTC) para a região que compreendia o local do acidente, estava prevista a ocorrência de nevoeiro em área extensa, tempo nublado (BKN - cobertura de 5 a 7 oitavos), nuvens do tipo *Stratus* (ST) e *Stratus Cumulus* (SC), com base a 800 ft e topo a 3.000 ft (Figura 6).

Figura 6 - Carta SIGWX do dia 22JUL2018, das 12h00min (UTC), com destaque para a região do acidente.

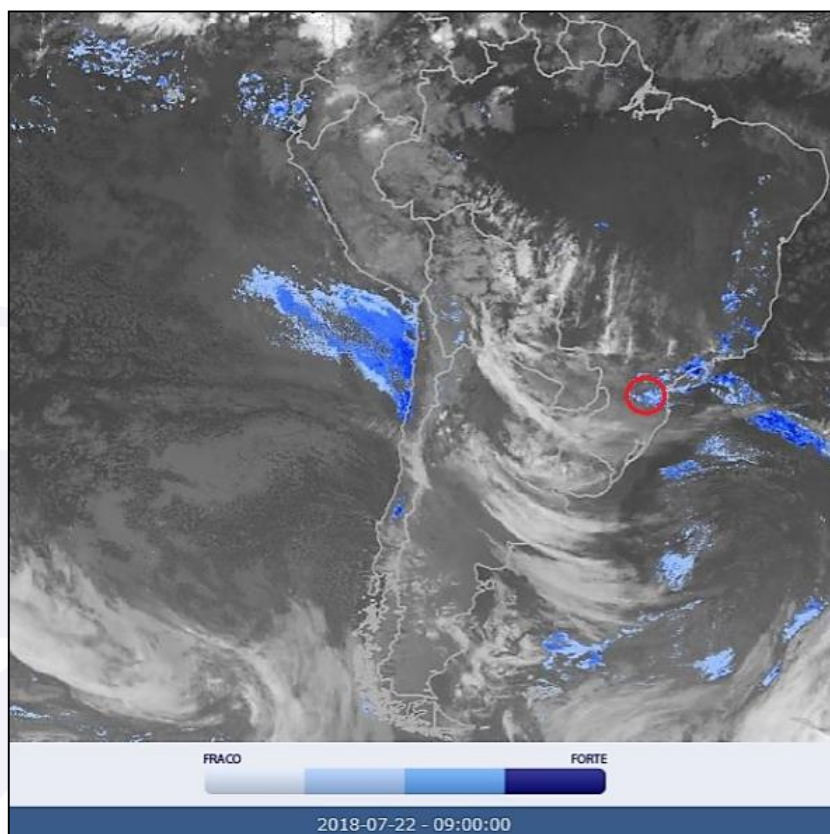
A imagem do satélite GOES 16, gerada pelo Instituto Nacional de Pesquisas Espaciais (INPE) e pelo Centro de Previsão de Tempo e Estudos Climáticos (CPTEC), indicava a ocorrência de nevoeiro na região que incluía o local do acidente (Figura 7).

Figura 7 - Imagem do satélite GOES 16 indicando a presença de nevoeiro às 09h00min (local), disponível no site do CPTEC/INPE, com destaque para a região do acidente.

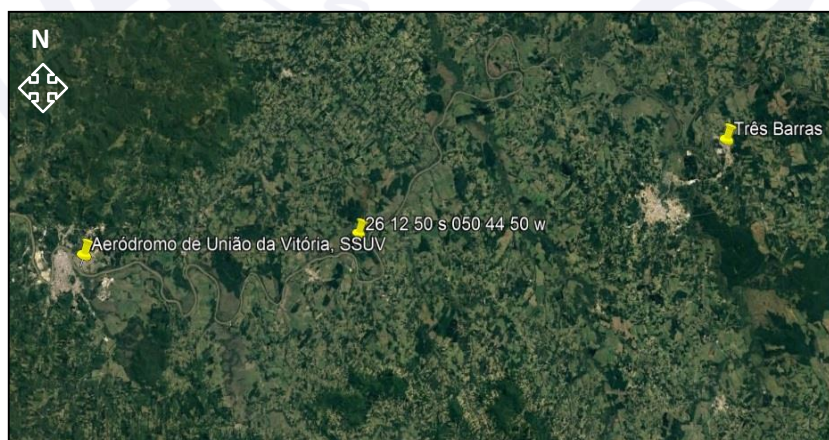
O piloto, então, teria afirmado que, caso encontrasse nevoeiro em rota, iria voando pela localidade de Três Barras até encontrar condições visuais e, depois, seguiria o rio Iguazu até SSUV (Figura).

Figura 15 - Planejamento mencionado pelo piloto para o caso de condições de nevoeiro em rota.

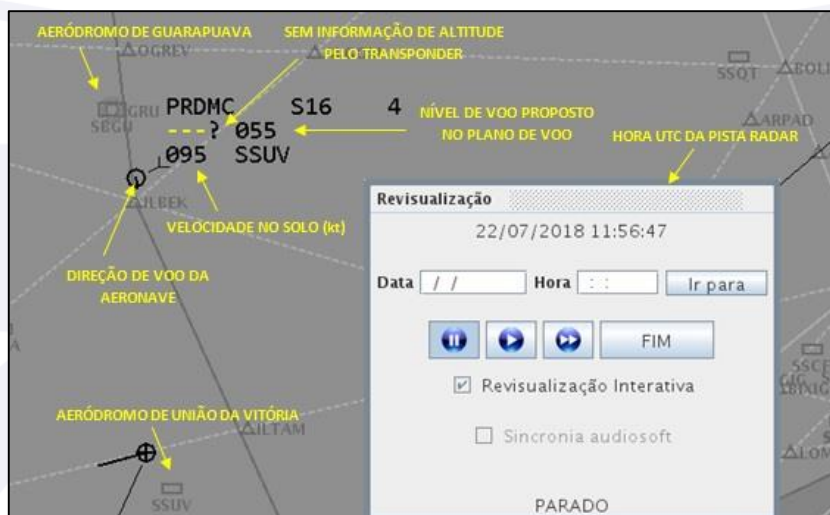
A aeronave prosseguiu o voo sem informar para a descida e o último contato RADAR ocorreu às 12h09min (UTC), de acordo com a sequência a seguir (Figuras 16, 17, 18 e 19):

Figura 1 - Pista RADAR da aeronave PR-DMC após a decolagem de SSUV (11h56min47s - UTC).

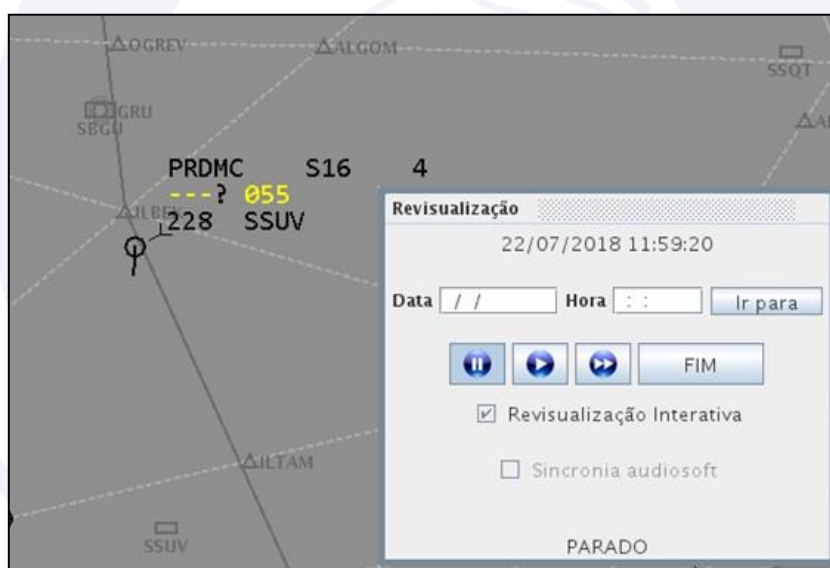
Figura 17 - Pista RADAR da aeronave PR-DMC gerada às 11h59min20s (UTC).

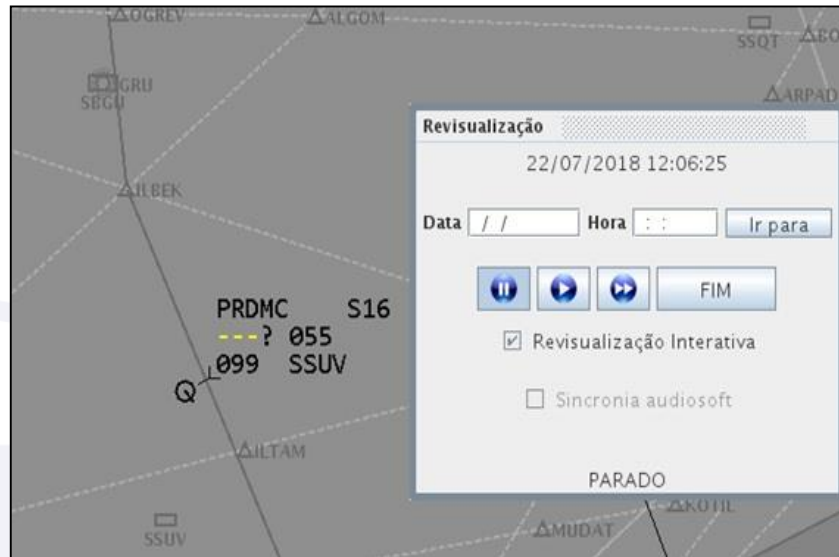
Figura 21 - Pista RADAR da aeronave PR-DMC gerada às 12h06min25s (UTC).

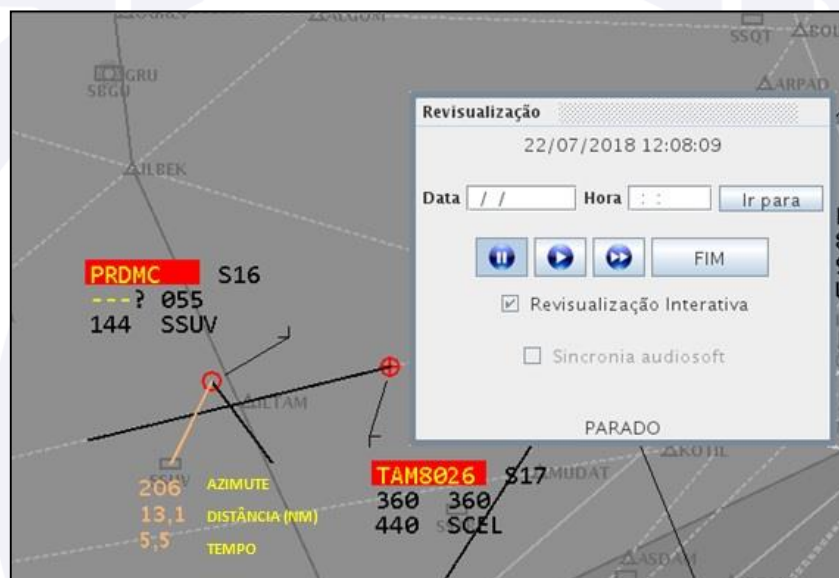
Figura 22 - Pista RADAR da aeronave PR-DMC gerada às 12h08min09s (UTC).

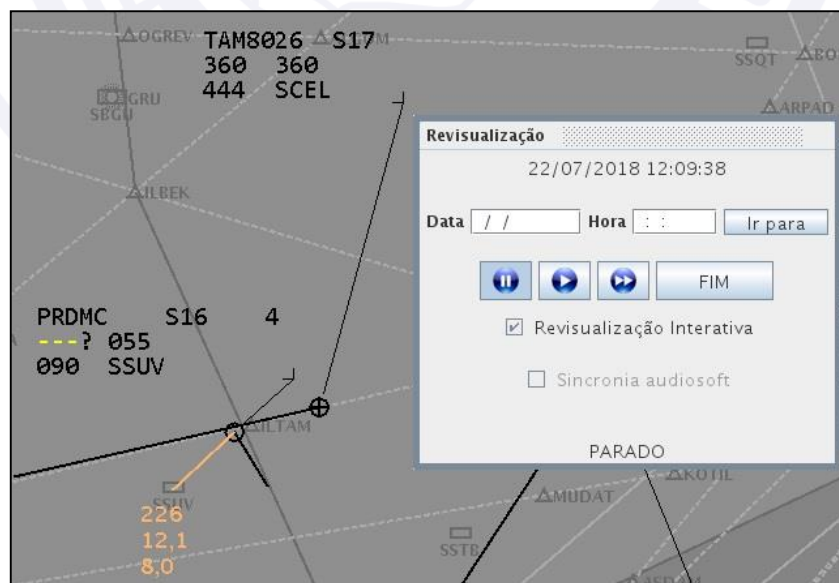
De acordo com as transcrições dos áudios de comunicação entre o PR-DMC e o ACC-CW, verificou-se que o piloto estabeleceu contato com aquele Centro após a decolagem de SBGU para SSUV, informando que manteria o FL055, que estimava o pouso em SSUV às 12h15min (UTC) e que reportaria para descida. O último contato com o ACC-CW ocorreu às 11h56min (UTC).

Figura 23 - Último contato RADAR da aeronave PR-DMC gerado às 12h09min38s (UTC).
