COMANDO DA AERONÁUTICA
CENTRO DE INVESTIGAÇÃO E PREVENÇÃO DE
ACIDENTES AERONÁUTICOS

RELATÓRIO FINAL
IG-187/CENIPA/2013

OCORRÊNCIA:	INCIDENTE GRAVE
AERONAVE:	PR-EKN
MODELO:	BK 117 C-2
DATA:	15OUT2013

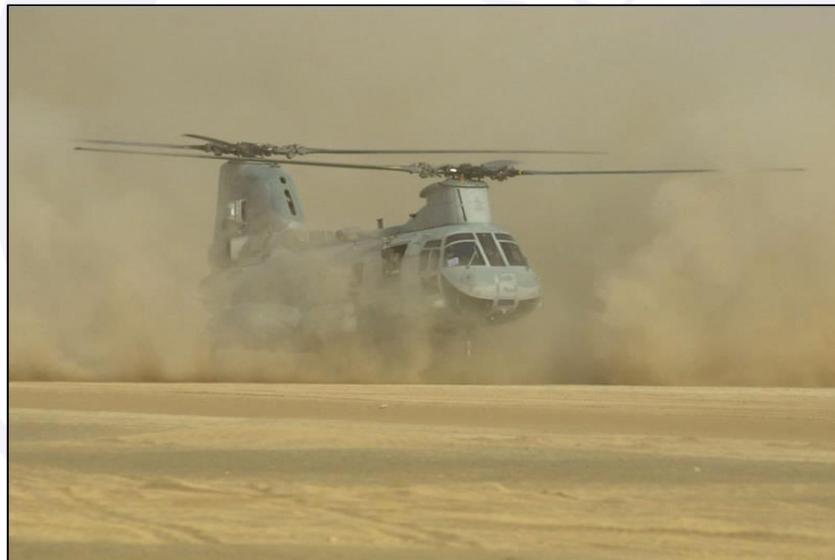
Durante a ocorrência do *brownout*, a recirculação de fluxo de ar e o escoamento superficial plano produzido pelas asas rotativas (rotor principal) provocam o aparecimento de nuvens de poeira, dificultando a visualização das referências externas pelo piloto.

Tal cenário prejudica o controle direcional da aeronave perto do solo, diminuindo a consciência situacional da tripulação e, como consequência, aumentando significativamente os riscos de colisões contra obstáculos ou contra o solo.

Figura 2 - Ocorrência de *brownout* na decolagem (imagem ilustrativa).

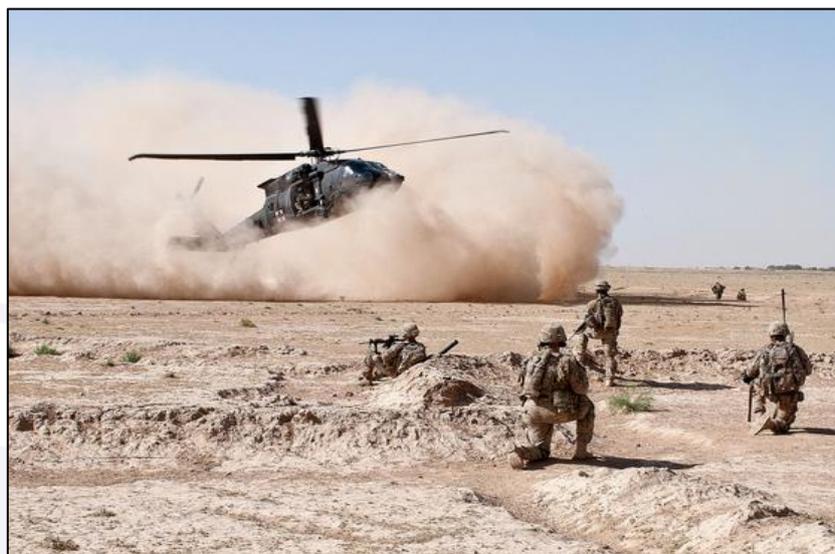
Figura 3 - Ocorrência de *brownout* no pouso (imagem ilustrativa).
