COMANDO DA AERONÁUTICA
CENTRO DE INVESTIGAÇÃO E PREVENÇÃO DE
ACIDENTES AERONÁUTICOS

RELATÓRIO FINAL SIMPLIFICADO

DADOS DA OCORRÊNCIA				
DATA - HORA		INVESTIGAÇÃO		SUMA Nº
26AGO2020 - 13:10 (UTC)		SERIPA IV		A-102/CENIPA/2020
CLASSIFICAÇÃO	TIPO(S)		SUBTIPO(S)	
ACIDENTE	[SCF-NP] FALHA OU MAU FUNCIONAMENTO DE SISTEMA/COMPONENTE		COM TREM DE POUSO	
LOCALIDADE	MUNICÍPIO	UF	COORDENADAS	
AERÓDROMO CAMPO DE MARTE (SBMT)	SÃO PAULO	SP	23°30'32"S	046°38'17"W

DADOS DA AERONAVE		
MATRÍCULA	FABRICANTE	MODELO
PR-EVA	BEECH AIRCRAFT	C90A
OPERADOR	REGISTRO	OPERAÇÃO
COSTA NOBRE TRANSPORTE AÉREO E LOGÍSTICA - EIRELI	TPP	PRIVADA

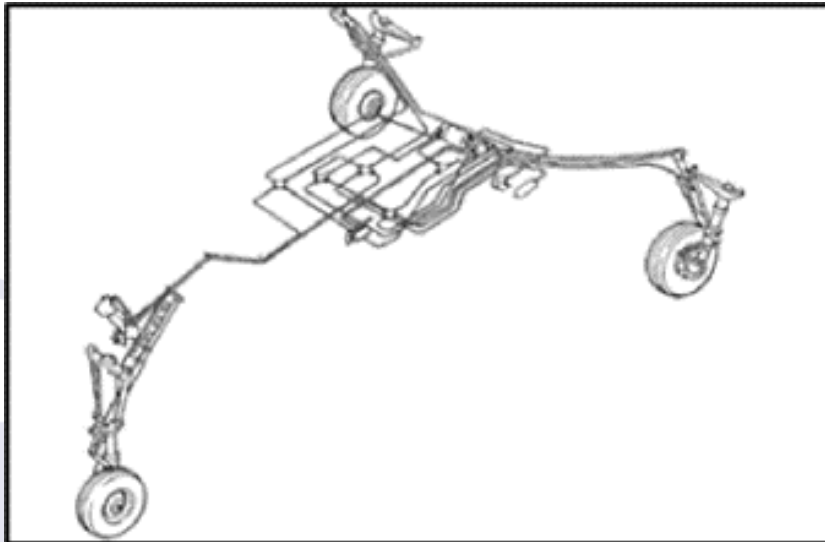
Figura 4 - Diagrama do Sistema Hidráulico no Trem de Pouso.

Os trens de pouso de nariz e principais eram estendidos e retraídos por um bloco hidráulico em conjunto com seus atuadores hidráulicos. O bloco hidráulico ficava instalado na seção central da fuselagem. Um atuador hidráulico era posicionado em cada perna dos trens de aterragem (Figura 4).

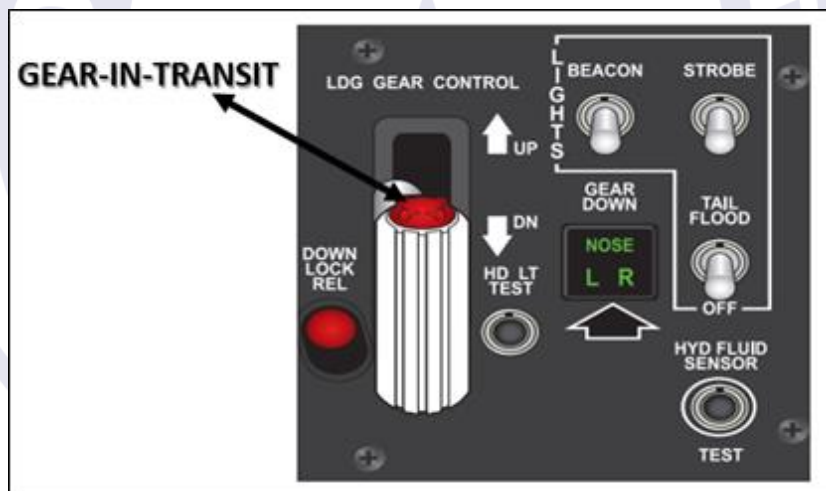
Figura 5 - Seletora de posição do trem de pouso / Luzes indicadoras da posição do trem.

Quando a luz vermelha “GEAR-IN-TRANSIT” se apagava as três luzes verdes “NOSE - L and R” se iluminavam e o trem de pouso deveria estar na posição baixado e travado (Figura 5).
