COMANDO DA AERONÁUTICA
CENTRO DE INVESTIGAÇÃO E PREVENÇÃO DE
ACIDENTES AERONÁUTICOS

RELATÓRIO FINAL SIMPLIFICADO

DADOS DA OCORRÊNCIA			
DATA - HORA	INVESTIGAÇÃO	SUMA N°	
13AGO2022 - 14:15 (UTC)	SERIPA II	IG-090/CENIPA/2022	
CLASSIFICAÇÃO	TIPO(S)		
INCIDENTE GRAVE	[LOC-G] PERDA DE CONTROLE NO SOLO [RE] EXCURSÃO DE PISTA		
LOCALIDADE	MUNICÍPIO	UF	COORDENADAS
AERÓDROMO DEPUTADO LUÍS EDUARDO MAGALHÃES (SBSV)	SALVADOR	BA	12°54'31"S 038°19'21"W

DADOS DA AERONAVE		
MATRÍCULA	FABRICANTE	MODELO
PR-FBU	EMBRAER	EMB-500
OPERADOR	REGISTRO	OPERAÇÃO
PIONEIRA COM. E REP. DE PROD. AGROP. LTDA.-ME	TPP	PRIVADA

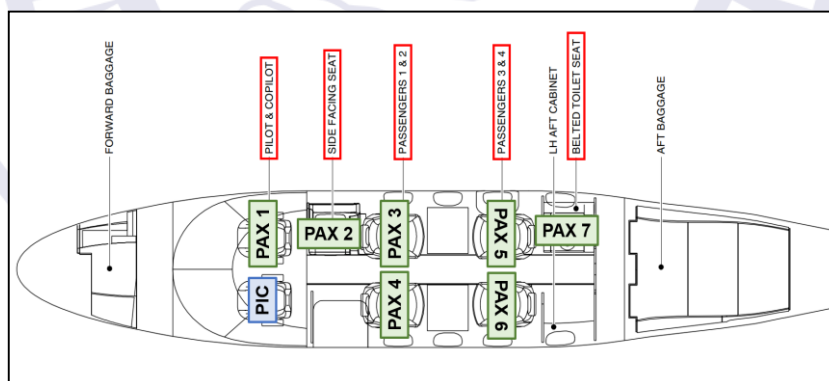
Figura 2 - Esquemático da configuração de assentos destinados ao(s) tripulante(s) e passageiros do PR-FBU. Fonte: *Pilot's Operating Handbook (POH), Configuration - Option 3*.

A operação da aeronave no trecho era *single pilot*, ou seja, executada apenas por um piloto, e estava com a sua ocupação máxima permitida de passageiros. Havia um passageiro (PAX 1, Figura 2) ocupando o assento da direita na cabine de comando (destinado ao segundo piloto em operações *dual pilot*).

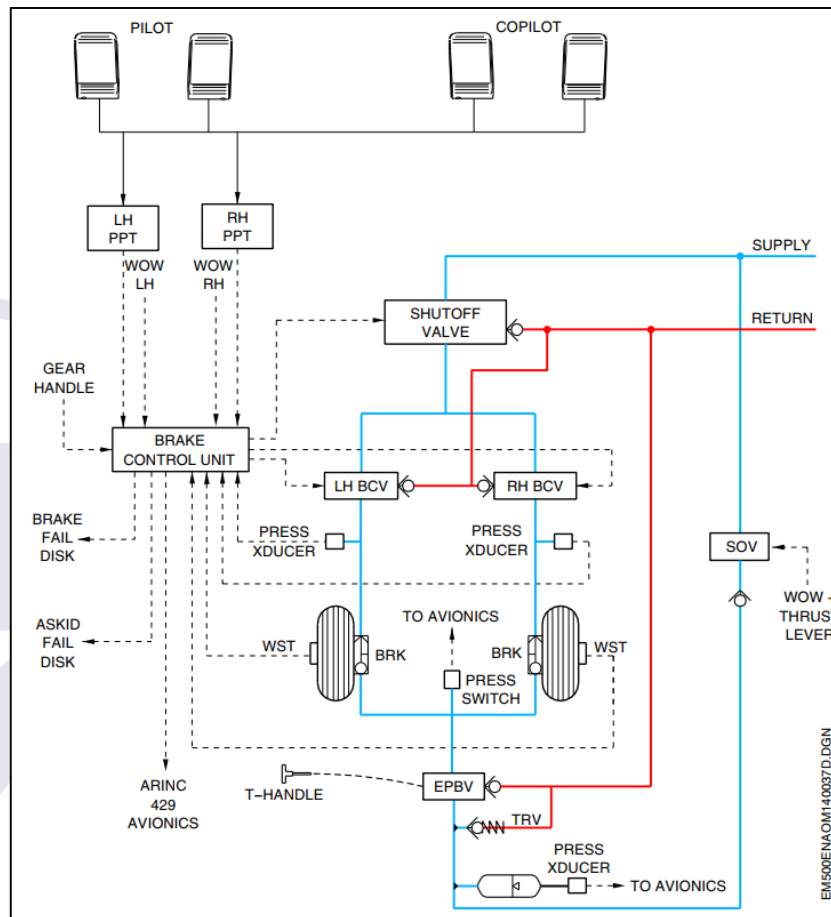
Figura 4 - Esquemático do sistema de freios do EMB-500.
Fonte: *Pilot's Operating Handbook*.

O sistema de freios estava íntegro e não apresentava vazamento de fluido hidráulico. Todas as cablagens e tubulações estavam presentes e conectadas.

Constatou-se que não houve o acionamento das mensagens BRK FAIL ou ANTISKID FAIL CAS durante o evento. A mensagem *BRK FAIL* era exibida no *Multifunction Display* (MFD - mostrador de multifunção) quando havia uma falha no sistema normal de freios e a mensagem ANTISKID FAIL era exibida quando havia uma falha no sistema de proteção antiderrapante (*antiskid*).

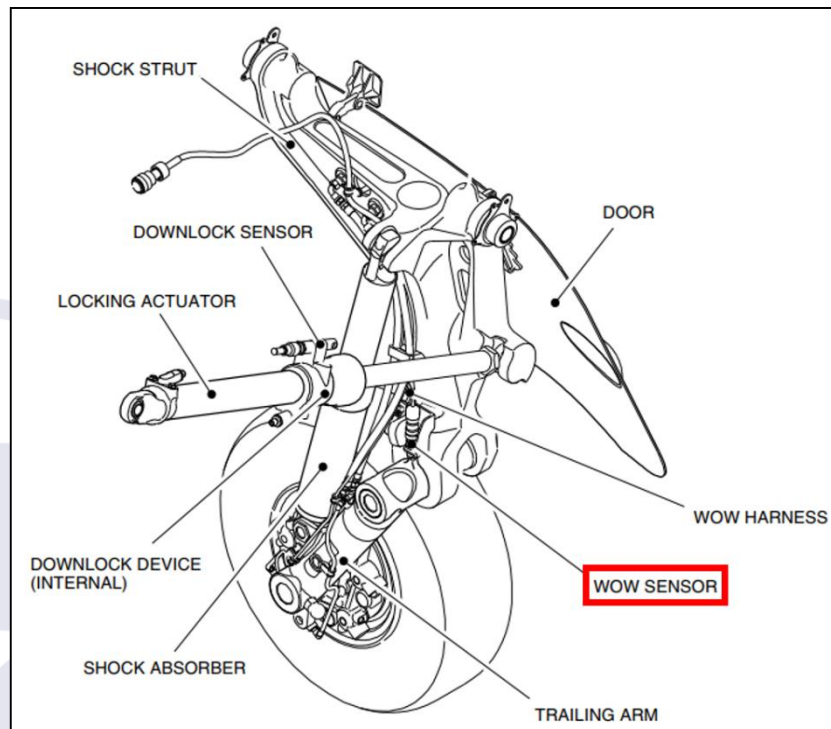
Figura 5 - Esquemático do trem de pouso principal do EMB-500. Destaque para o sensor de WOW. Fonte: *Pilot's Operating Handbook*.

A informação eletrônica de que a aeronave estava no solo se dava por intermédio do sinal *Weight on Wheels* (WOW – peso sobre rodas), que por sua vez era proveniente de sensores (WOW RH 1 e 2 / WOW LH 1 e 2) instalados nas pernas de força dos trens de pouso principais.

Os exames nos trens de pouso principais revelaram danos leves em decorrência da excursão de pista.
