**COMANDO DA AERONÁUTICA**  
**CENTRO DE INVESTIGAÇÃO E PREVENÇÃO DE**  
**ACIDENTES AERONÁUTICOS**

**RELATÓRIO FINAL**  
**A-090/CENIPA/2014**

<b>OCORRÊNCIA:</b>	<b>ACIDENTE</b>
<b>AERONAVE:</b>	<b>PR-FPL</b>
<b>MODELO:</b>	<b>EC-120B</b>
<b>DATA:</b>	<b>02MAIO2014</b>

O presente Relatório Final refere-se ao acidente com a aeronave PR-FPL, modelo EC-120B, ocorrido em 02MAIO2014, classificado como “[LOC-I] Perda de controle em voo”.

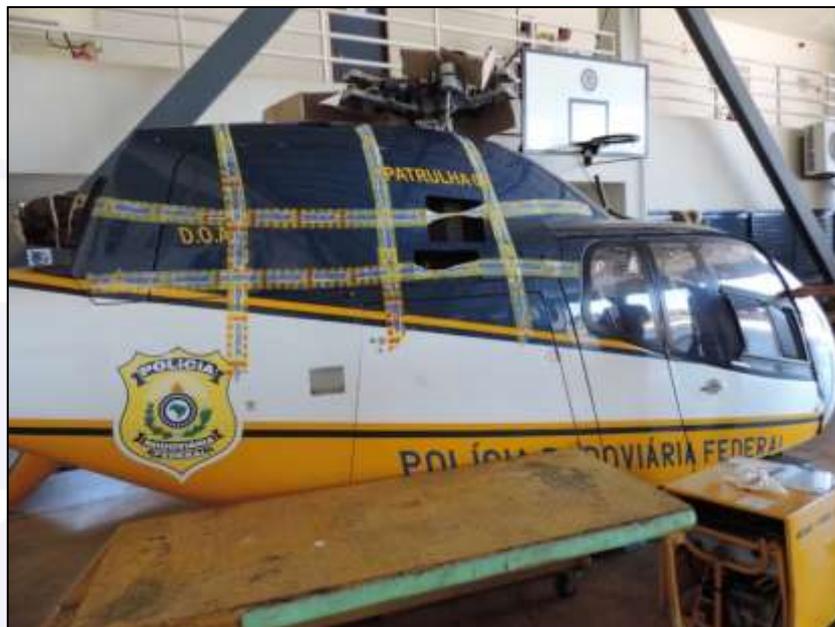
Figura 9 - Energização hidráulica e elétrica para testes.

Nos dias 09 e 10SET2014, no hangar do DPRF, foram realizados exames dos destroços, cheque operacional do sistema hidráulico e leitura e análise do *Vehicle and Engine Multifunction Display* (VEMD) (Figura 9).

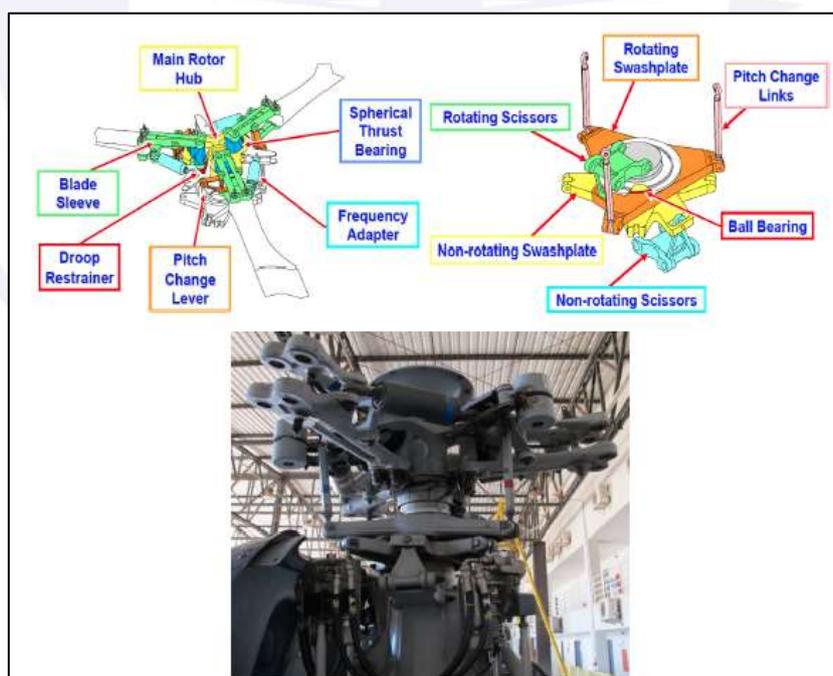
Figura 10 - Main Rotor Head (MRH) and Main Rotor Shaft (MRS).

A *Main Rotor Head* (MRH) e a *Main Rotor Shaft* (MRS) evidenciaram alguns danos resultantes do impacto das pás contra o solo com velocidade e potência, quais sejam:

Com exceção desses danos, a MRH estava em boas condições e nenhum dano além da consequência do contato das pás contra o solo foi observado.

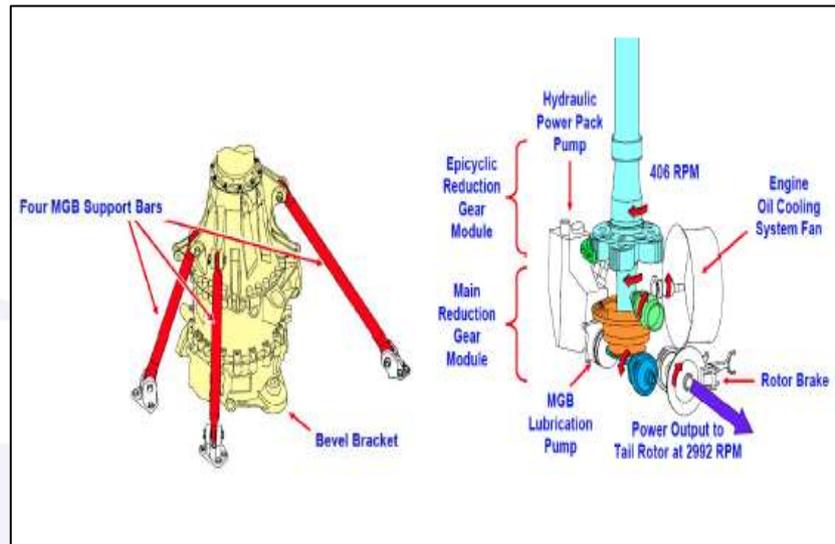
Figura 18 - Ilustração da MGB e Suspensão.

As quatro barras de suspensão da MGB estavam em boas condições e conectadas corretamente ao *mechanical desk* e à *conical house* do MRH (Figura 18).

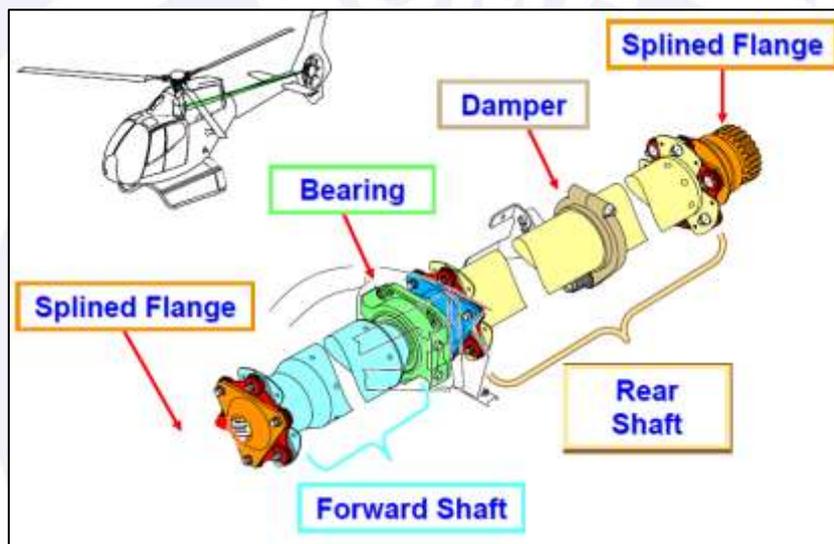
Figura 21 - Ilustração do Eixo de Transmissão do Rotor de Cauda.

A parte da frente do eixo de transmissão estava ligada à saída da MGB pelo flange estriado e rodava livremente (Figura 22).

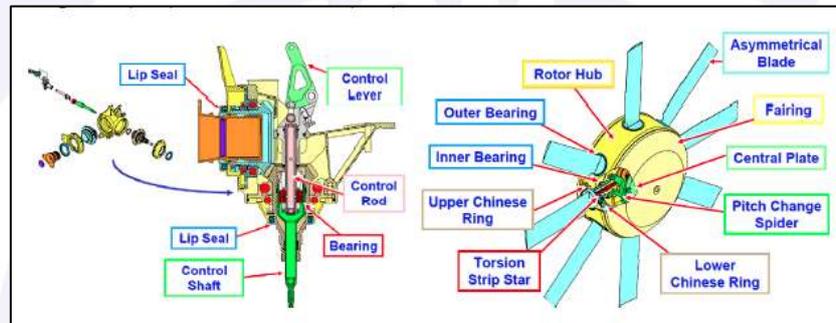
Figura 25 - Tail Gear Box (TGB) e Tail Rotor Head (TRH).

A TRH e TGB giraram livremente e não evidenciam qualquer dano externo. Nenhuma partícula foi observada no *plug* magnético da TGB (Figura 26).

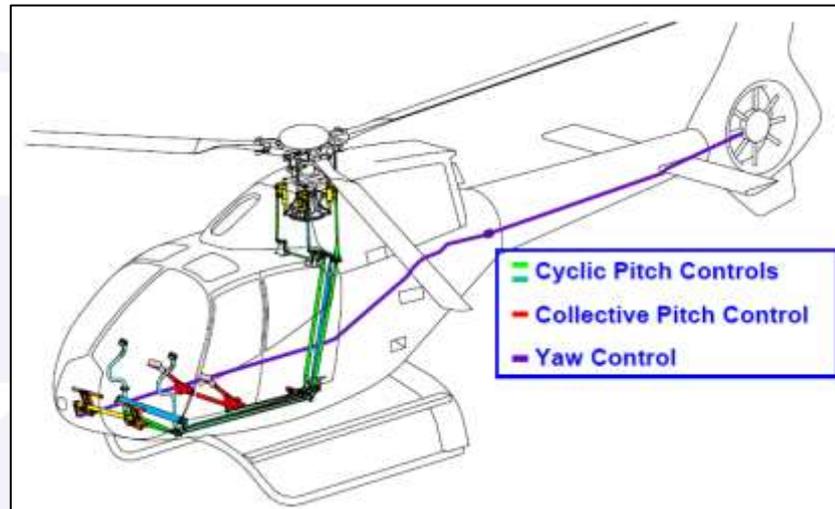
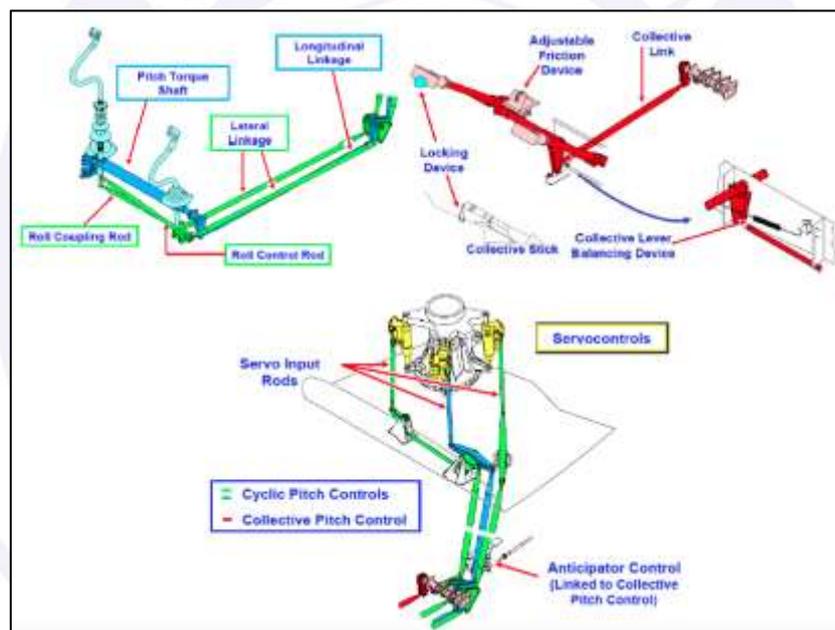
Os comandos de coletivo e cíclico estavam duros para movimentar, pois estavam conectados ao *servocontrol input lever*. Após a desconexão do *servocontrol input lever* do *rod* foi possível mover livremente e sem carga os comandos de coletivo e cíclico em todas as direções (Figura 29).

Nenhum dano ou restrição pré-impacto foi observado nos comandos cíclico e coletivo.

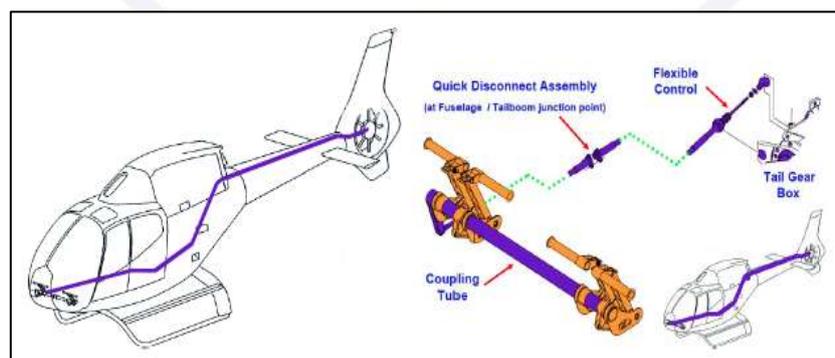
Figura 31 - Ilustração do *Tail Rotor Control*.

Os pedais moveram-se livremente e o cabo de rolamento de esferas (teleflex) correu dentro da *armature*. O cabo encontrava-se quebrado na sua conexão traseira. A falha do cabo e da *armature* foi por sobrecarga, cuja principal probabilidade foi o desprendimento do cone de cauda da fuselagem durante o impacto da aeronave contra o solo (Figuras 32, 33 e 34).

Nenhum dano, falha ou restrição foi observada no controle do rotor de cauda.

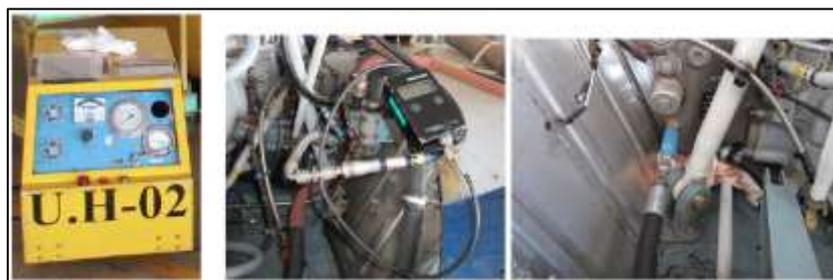
Figura 40 - Banco hidráulico conectado na aeronave acidentada.

- a *hydraulic compact unit* foi suprida pelo banco de teste hidráulico com 40bar;
- no indicador de pressão na saída da *hydraulic compact unit* foi registrada uma pressão de 36,9bar a 37bar (+/- 1); e
- não foi registrado vazamento no circuito hidráulico.

A pressurização do circuito hidráulico mostrou que o regulador de pressão funcionou corretamente e que não houve vazamento externo no circuito.

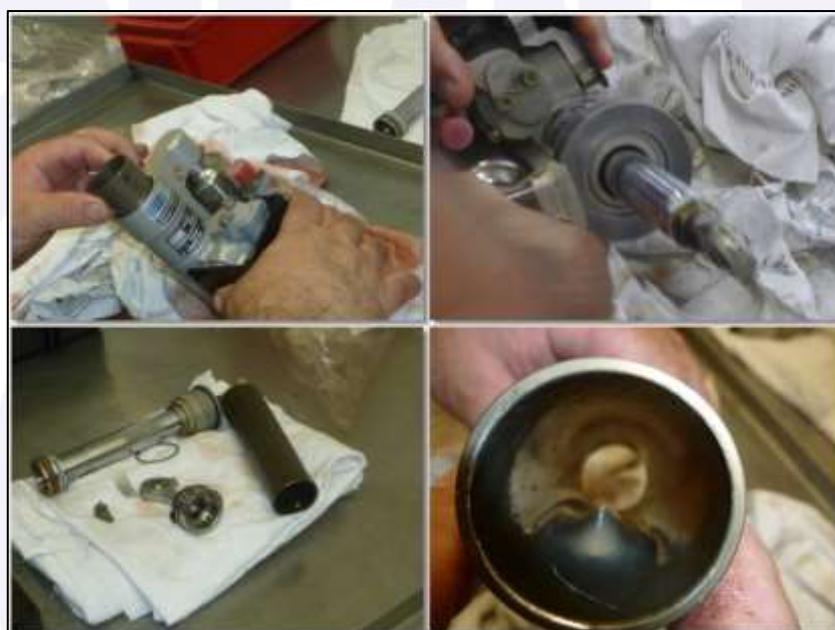
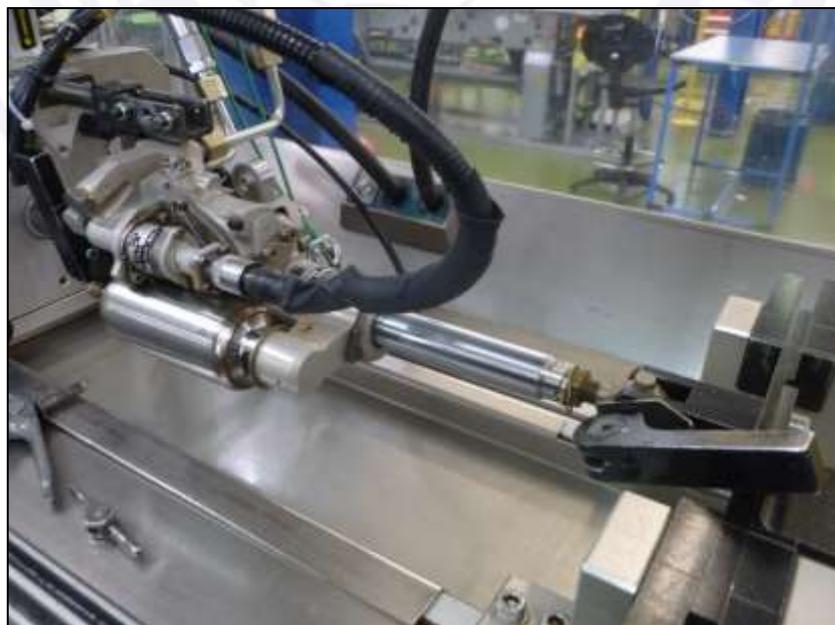
Esses testes mostraram que dois dos três *servocontrols* principais não puderam ser deslocados em todo o seu curso o que, provavelmente, foi consequência de danos internos resultantes do acidente. No entanto, para confirmar essa hipótese, foi decidido remover e enviar esses componentes ao fabricante para identificar a origem das restrições.

No dia 14NOV2014, foram realizadas as desmontagens e ensaios de bancada dos três *servocontrols*, a fim de efetuar análises e testar todos os seus componentes (Figuras 42 e 43).

Os *servocontrols* *Serial Number* (S/N) 952 e S/N 943 apresentaram danos característicos resultantes da consequência do impacto, devido à sobrepressão gerada no atuador. A camisa foi deformada por essa sobrepressão e o deslocamento da haste do êmbolo ficou limitado, em razão da deformação (Figuras 44 e 45).

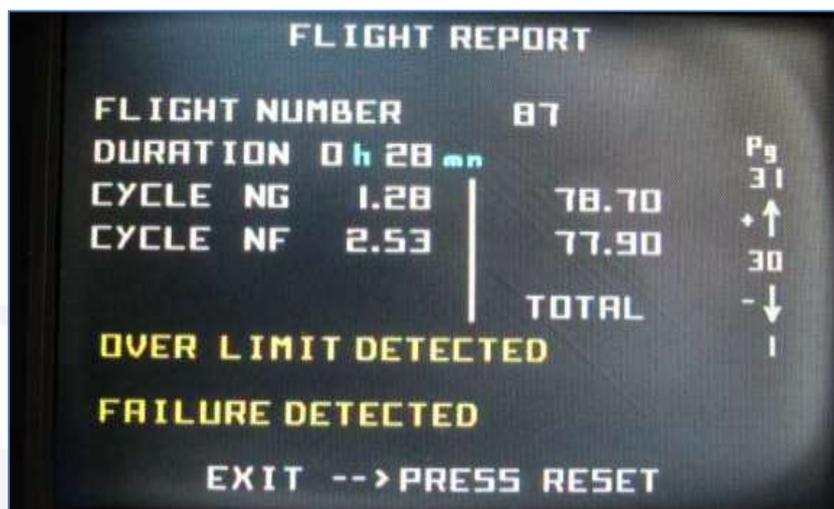
Figura 46 - Voo do acidente registrado no VEMD como nº 87.

O voo do acidente foi identificado como o voo nº 87 (Figura 46).

A duração do voo foi de 28 minutos, o que é consistente com os relatos dos tripulantes.

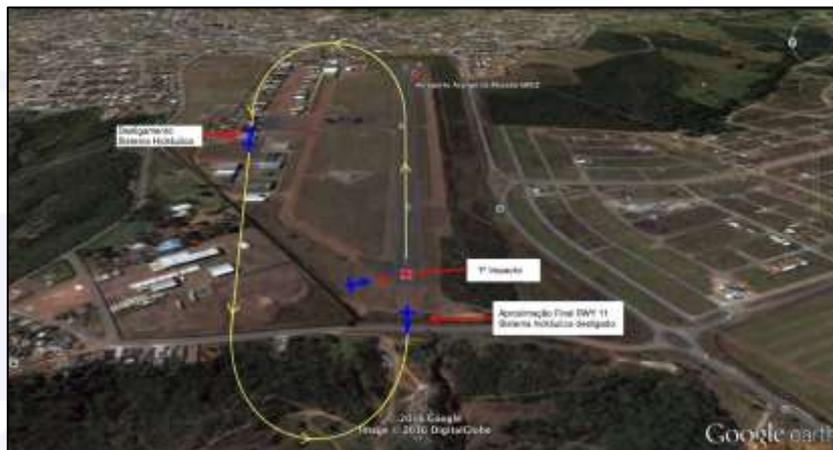
Figura 49 - Ilustração do circuito de tráfego realizado em SWUZ até o impacto.

Segundo informação do copiloto, quando o piloto da direita assumiu os comandos, o helicóptero estava à esquerda do eixo central da pista, na vertical da pista de táxi (Figura 49).

A aeronave bateu o esquí esquerdo, a guarda do rotor de cauda e tombou para a esquerda, conforme relatado pelos tripulantes.

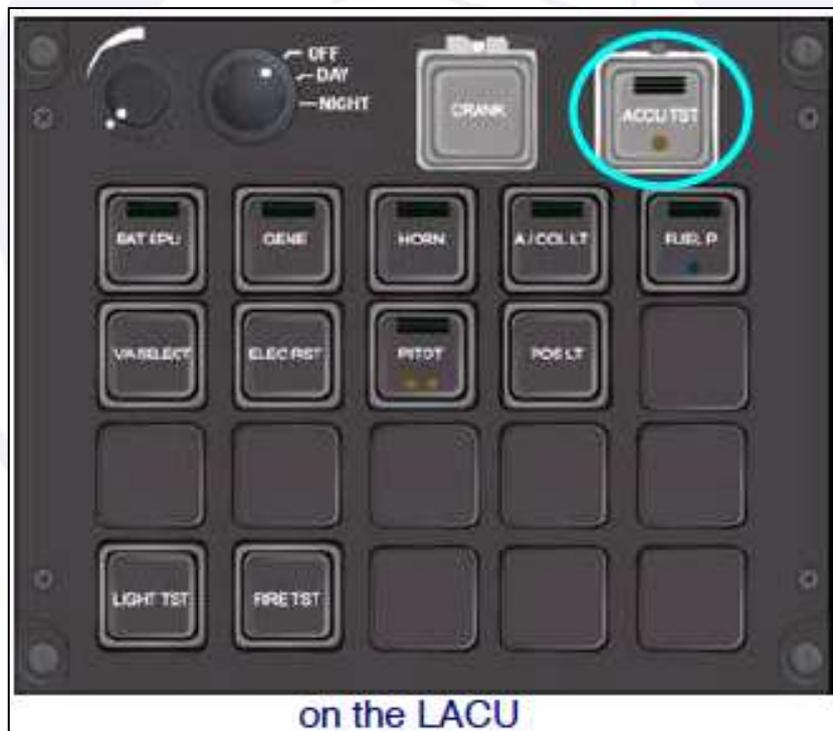
Figura 53 - ACCU TST na LACU (*Light and Auxiliary Control Unit*).

Segundo relatado pelos tripulantes, o treinamento de falha hidráulica foi iniciado pelo *HYD switch* (posição desligar) no coletivo nos dois treinamentos realizados. Não foi iniciado o treinamento acionando o botão HYDR na LACU (Figura 53).
