COMANDO DA AERONÁUTICA
CENTRO DE INVESTIGAÇÃO E PREVENÇÃO DE
ACIDENTES AERONÁUTICOS

RELATÓRIO FINAL
A-119/CENIPA/2018

OCORRÊNCIA:	ACIDENTE
AERONAVE:	PR-GGD
MODELO:	737-8EH
DATA:	16JUL2018

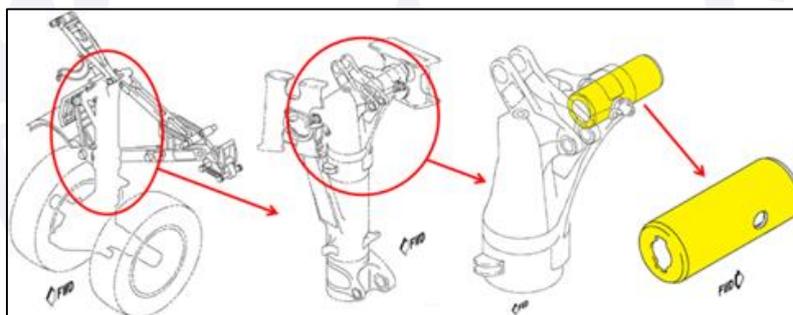
Figura 3 - Local de instalação do *aft trunnion pin* (amarelo).

A instalação do *aft trunnion pin* no amortecedor principal encontra-se ilustrada na Figura 3, conforme Catálogo Ilustrado de Peças (IPC do original em inglês *Illustrated Parts Catalog*).

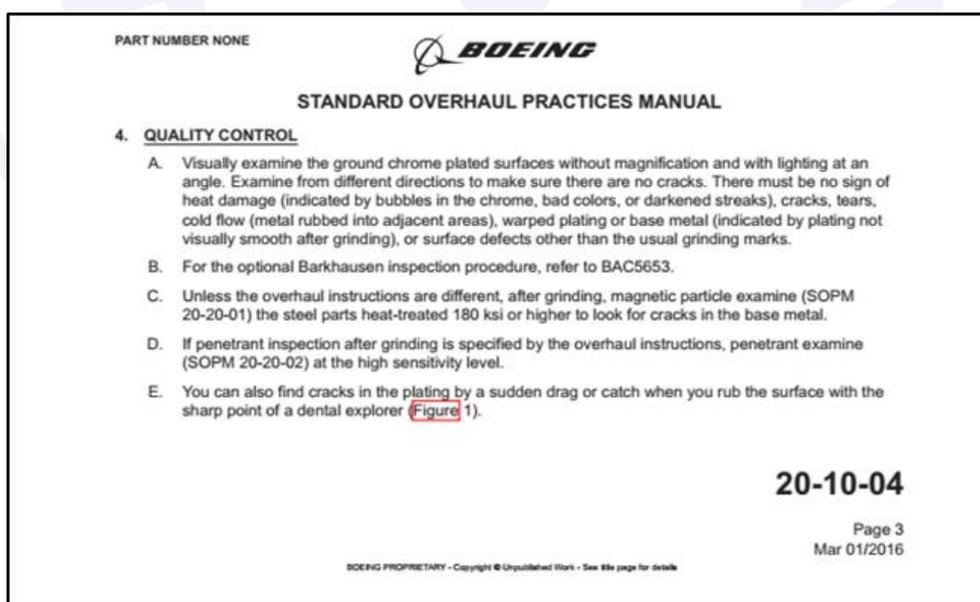
Figura 7 - Procedimento de controle de qualidade após a retífica da camada de cromo.
Fonte: SOPM 20-10-04 da *Boeing Company*.

4. Controle de Qualidade (*Quality Control*): esta seção trazia orientações acerca do controle de qualidade após a retífica da camada de cromo. Esses procedimentos estão descritos resumidamente na sequência (Figura 7).

O item A refere-se à inspeção visual, a fim de observar se a peça não possui sinais de trincas, danos por calor (indicados por bolhas no cromo e/ou coloração estranha), rachaduras, ranhuras, não uniformidade no revestimento, entre outras.

O item C faz menção ao exame por partículas magnéticas em peças de aço com tratamento térmico e resistência à tração de 180ksi ou acima, a fim de se observar trincas no metal base, realizando esse procedimento a menos que existam instruções diferentes de revisão geral.

O item D menciona o exame por líquido penetrante após retífica com o nível sensitivo alto, caso seja especificado em outros procedimentos de revisão geral. Esse exame usa a propriedade de um líquido para entrar em um defeito que está aberto na superfície da peça. Os penetrantes fluorescentes são examinados sob luz ultravioleta, que destacam o acúmulo de líquido em uma trinca.

Não foram encontradas especificações ou orientações, nos outros manuais de revisão do trem de pouso analisados, para a realização de exame por líquido penetrante.

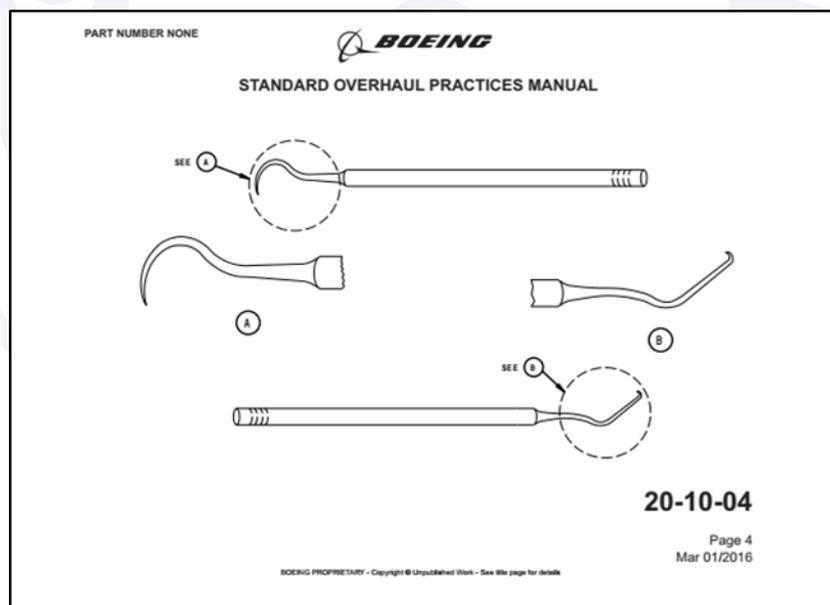
Figura 8 - Instrumento de inspeção e controle de qualidade da retífica de cromo.
Fonte: SOPM 20-10-04 da Boeing Company.

Adicionalmente às outras inspeções, pode ser realizado um exame utilizando instrumento de inspeção para detecção de trinca (Figura 8).

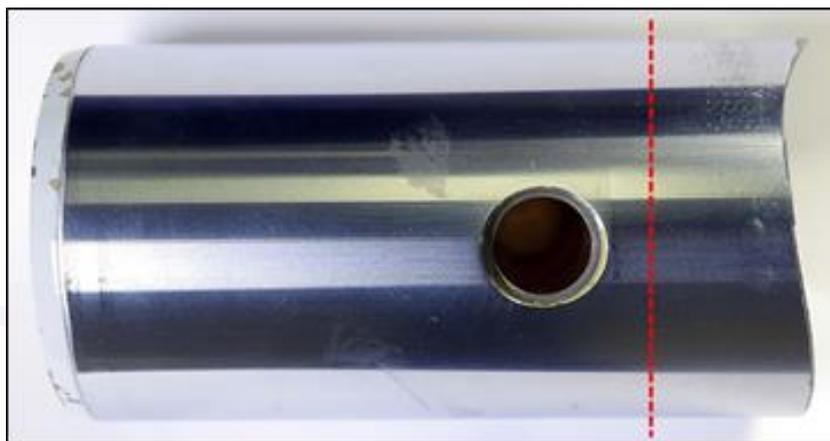
Figura 25 - Seção de corte da porção maior do *aft trunnion pin*.

A parte maior do *aft trunnion pin* foi cortada (Figura 25), a fim de permitir a análise no Estereoscópio e no Microscópio de Varredura Eletrônica (MEV) ou *Scanning Electron Microscope* (SEM).

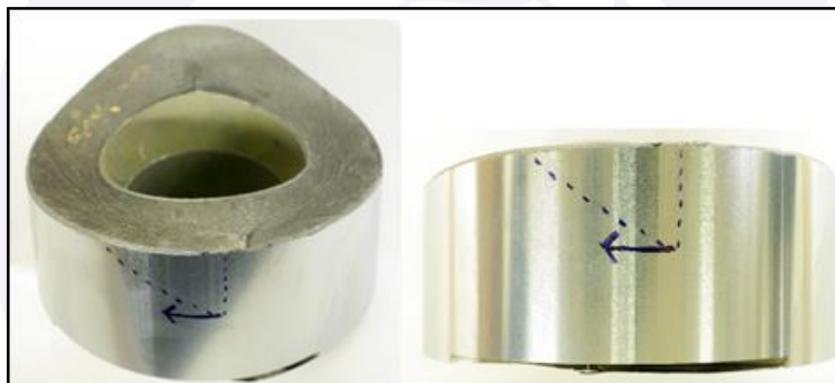
Figura 28 - Corte realizado para exames metalográficos.

Foi realizado um novo corte na porção seccionada, a fim de se conduzir exames metalográficos na região da fratura, conforme mostrado na Figura 28, abaixo.
