COMANDO DA AERONÁUTICA
CENTRO DE INVESTIGAÇÃO E PREVENÇÃO DE
ACIDENTES AERONÁUTICOS

RELATÓRIO FINAL
IG-055/CENIPA/2016

OCORRÊNCIA:	INCIDENTE GRAVE
AERONAVE:	PR-GOV
MODELO:	737-76N
DATA:	28MAR2016

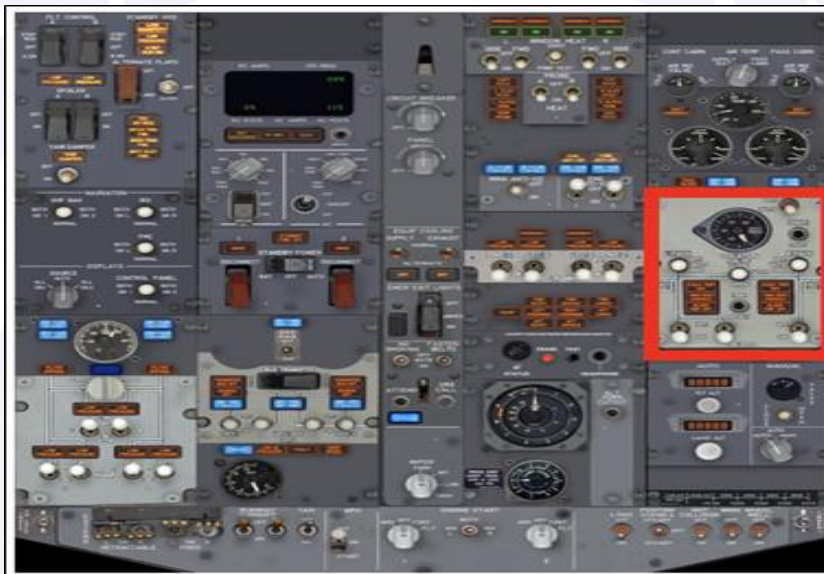
Figura 6 - Boeing 737NG Overhead Panel.
Fonte: Flight Crew Operations Manual (FCOM).

Não houve anormalidades durante as fases de decolagem, subida e nivelamento. Durante o voo de cruzeiro, com a aeronave nivelada no FL380, houve o acendimento das luzes BLEED TRIP OFF no painel de pressurização, primeiramente da *Bleed Valve* esquerda e, posteriormente, da *Bleed Valve* direita (Figuras 6 e 7).

De acordo com o FCOM, a luz âmbar BLEED TRIP OFF acendia quando havia temperatura ou pressão excessivas no ar sangrado dos motores. Quando isso ocorria, a respectiva válvula se fechava automaticamente.

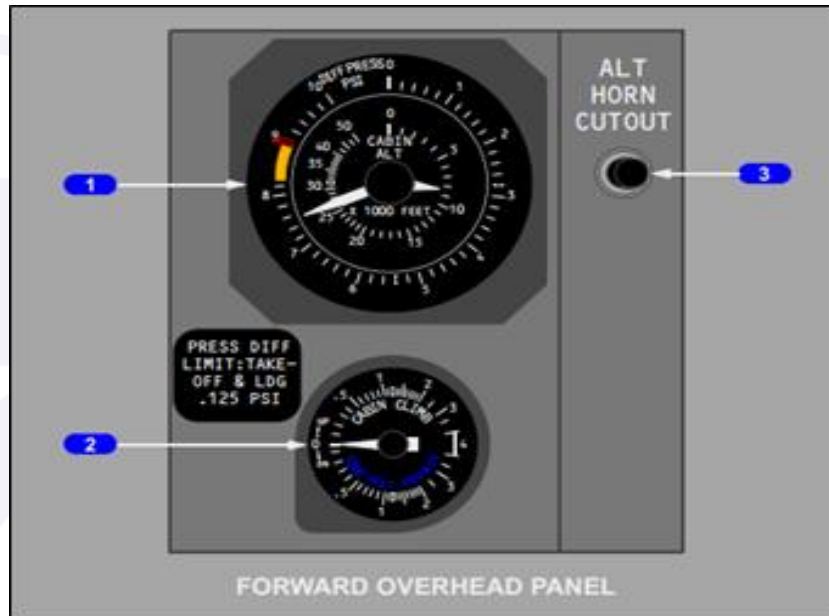
Figura 8 - Painel de altitude de cabine.
Fonte: FCOM.

Após o acendimento das luzes BLEED TRIP OFF, os pilotos observaram que o indicador de razão de subida / descida da cabine (*climb*) estava com uma razão positiva da ordem de 2.000ft/min (Figuras 8 e 9).

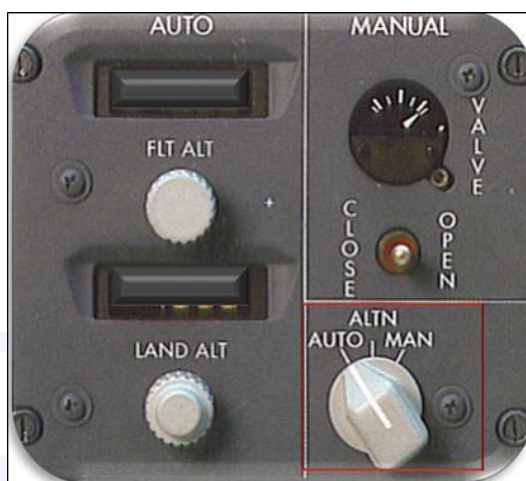
Figura 10 - Modos de controle de pressurização.

Diante da situação, os pilotos tentaram controlar a altitude de cabine alternando o sistema de pressurização do modo de controle automático (AUTO) para os modos alternado (ALTN) e manual (MAN). Entretanto, não obtiveram sucesso (Figura 10).

Apesar das ações dos pilotos, o *climb* da cabine permaneceu com razão positiva. Com objetivo de minimizar as consequências de uma despressurização, os pilotos declararam emergência e iniciaram uma descida para o FL100, em coordenação com o órgão de controle de tráfego aéreo.
