COMANDO DA AERONÁUTICA
CENTRO DE INVESTIGAÇÃO E PREVENÇÃO DE
ACIDENTES AERONÁUTICOS

RELATÓRIO FINAL
IG-146/CENIPA/2017

OCORRÊNCIA:	INCIDENTE GRAVE
AERONAVE:	PR-GXW
MODELO:	737-8EH
DATA:	18NOV2017

O presente Relatório Final refere-se ao incidente grave com a aeronave PR-GXW, modelo 737-8EH, ocorrido em 18NOV2017, classificado como “[RE] Excursão de pista | Pouso longo”.

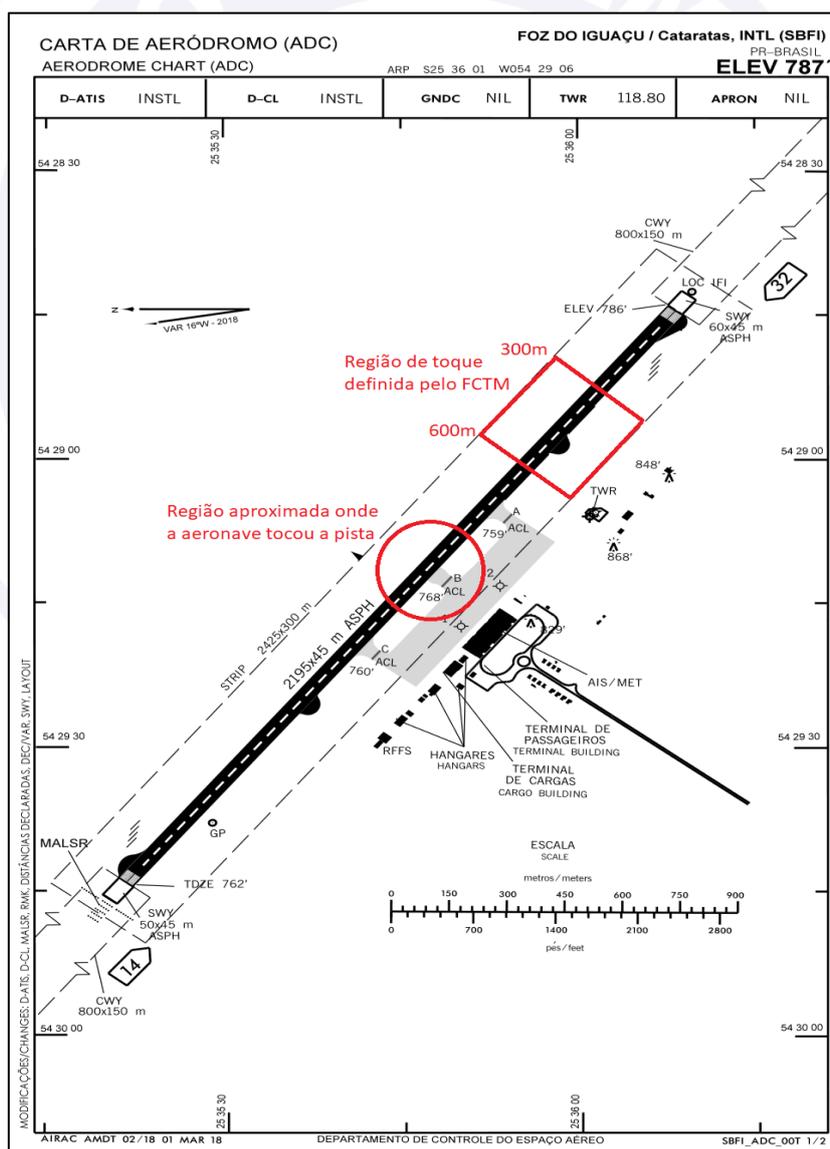
Figura 9 - Carta ADC de SBFI, com destaque para a TWY B.

Todos esses fatores associados contribuíram para que o toque da aeronave na pista ocorresse, aproximadamente, 1.000m à frente da cabeceira da pista 32, em um ponto próximo à *taxiway* B (Figura 9).
