COMANDO DA AERONÁUTICA
CENTRO DE INVESTIGAÇÃO E PREVENÇÃO DE
ACIDENTES AERONÁUTICOS

RELATÓRIO FINAL
A-149/CENIPA/2013

OCORRÊNCIA:	ACIDENTE
AERONAVE:	PR-IVE
MODELO:	EC120B
DATA:	21AGO2013

O presente Relatório Final refere-se ao acidente com a aeronave PR-IVE, modelo EC 120 B, ocorrido em 21AGO2013, classificado “[SCF-PP] Falha ou mau funcionamento do motor|Falha do motor em voo”.

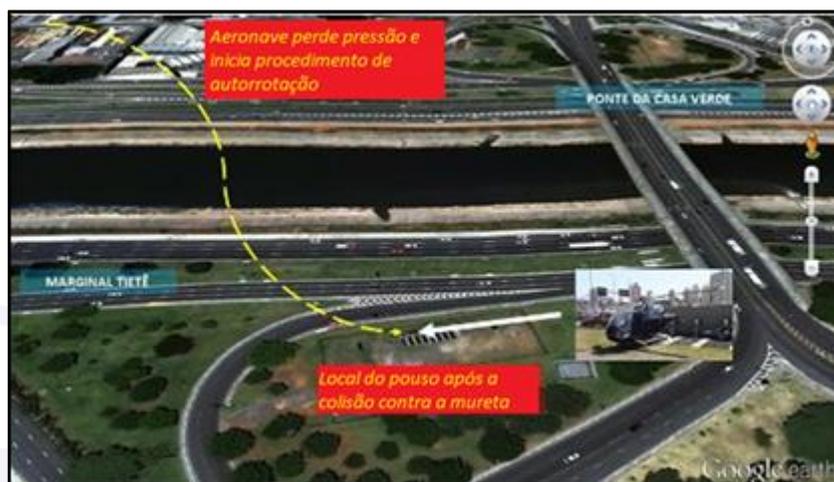
Figura 16 - Croqui da trajetória e do local do acidente.

Devido ao intenso trânsito de veículos na via e à presença de rede de eletrificação, o piloto decidiu deslocar-se à direita, na busca de um local mais adequado para realizar um pouso de emergência com segurança (Figura 16).

No momento final da manobra de autorrotação, após realizar o *flare*, houve a colisão do *fenestron* contra a mureta de uma estação de bombeamento de água da cidade de São Paulo, o que provocou a ruptura do cone de cauda.
