COMANDO DA AERONÁUTICA
CENTRO DE INVESTIGAÇÃO E PREVENÇÃO DE
ACIDENTES AERONÁUTICOS

RELATÓRIO FINAL SIMPLIFICADO

DADOS DA OCORRÊNCIA			
DATA - HORA	INVESTIGAÇÃO	SUMA N°	
31OUT2017 - 20:45 (UTC)	CENIPA	IG-136/CENIPA/2017	
CLASSIFICAÇÃO	TIPO(S)		
INCIDENTE GRAVE	[RE] EXCURSÃO DE PISTA		
LOCALIDADE	MUNICÍPIO	UF	COORDENADAS
AERÓDROMO DE JUIZ DE FORA (SBJF)	JUIZ DE FORA	MG	21°47'35" S 043°23'08" W

DADOS DA AERONAVE		
MATRÍCULA	FABRICANTE	MODELO
PR-IVI	EMBRAER	EMB-500
OPERADOR	REGISTRO	OPERAÇÃO
HOSPITAL DR. JOÃO FELÍCIO LTDA.	TPP	PRIVADA

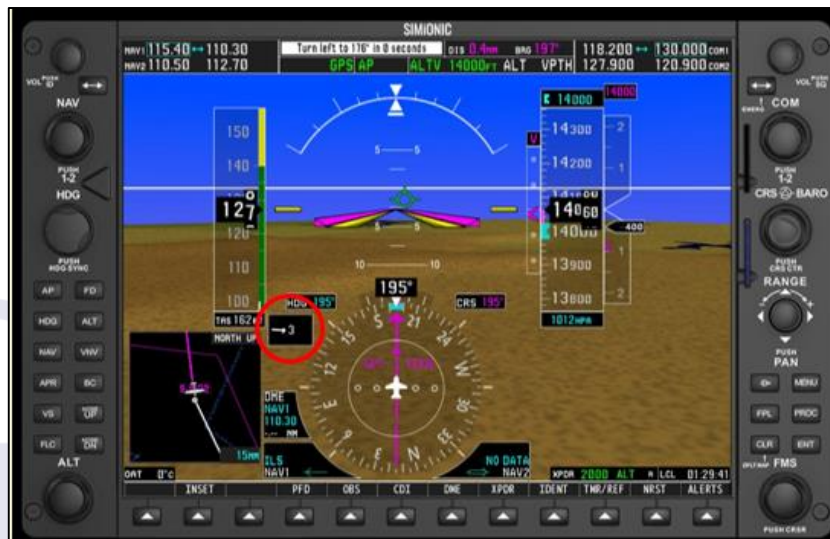
Figura 8 - Exemplo de tela do *Primary Flight Display* (PFD) da aeronave, com destaque para a informação de direção e intensidade do vento.

A 50 ft de altura, o CVDR da aeronave identificou uma componente de vento de cauda de 16 kt, acima do limite estabelecido pelo fabricante, e o peso da aeronave em 3.680 kg. Ressalta-se que havia informação disponível de direção e intensidade de vento nos equipamentos embarcados da aeronave, conforme ilustra a Figura 8.
