**COMANDO DA AERONÁUTICA**  
**CENTRO DE INVESTIGAÇÃO E PREVENÇÃO DE**  
**ACIDENTES AERONÁUTICOS**

**RELATÓRIO FINAL**  
**A-008/CENIPA/2022**

<b>OCORRÊNCIA:</b>	<b>ACIDENTE</b>
<b>AERONAVE:</b>	<b>PR-JGV</b>
<b>MODELO:</b>	<b>58</b>
<b>DATA:</b>	<b>19JAN2022</b>

O presente Relatório Final refere-se ao acidente com a aeronave PR-JGV, modelo 58, ocorrido em 19JAN2022, tipificado como “[SCF-PP] Falha ou mau funcionamento do motor”.

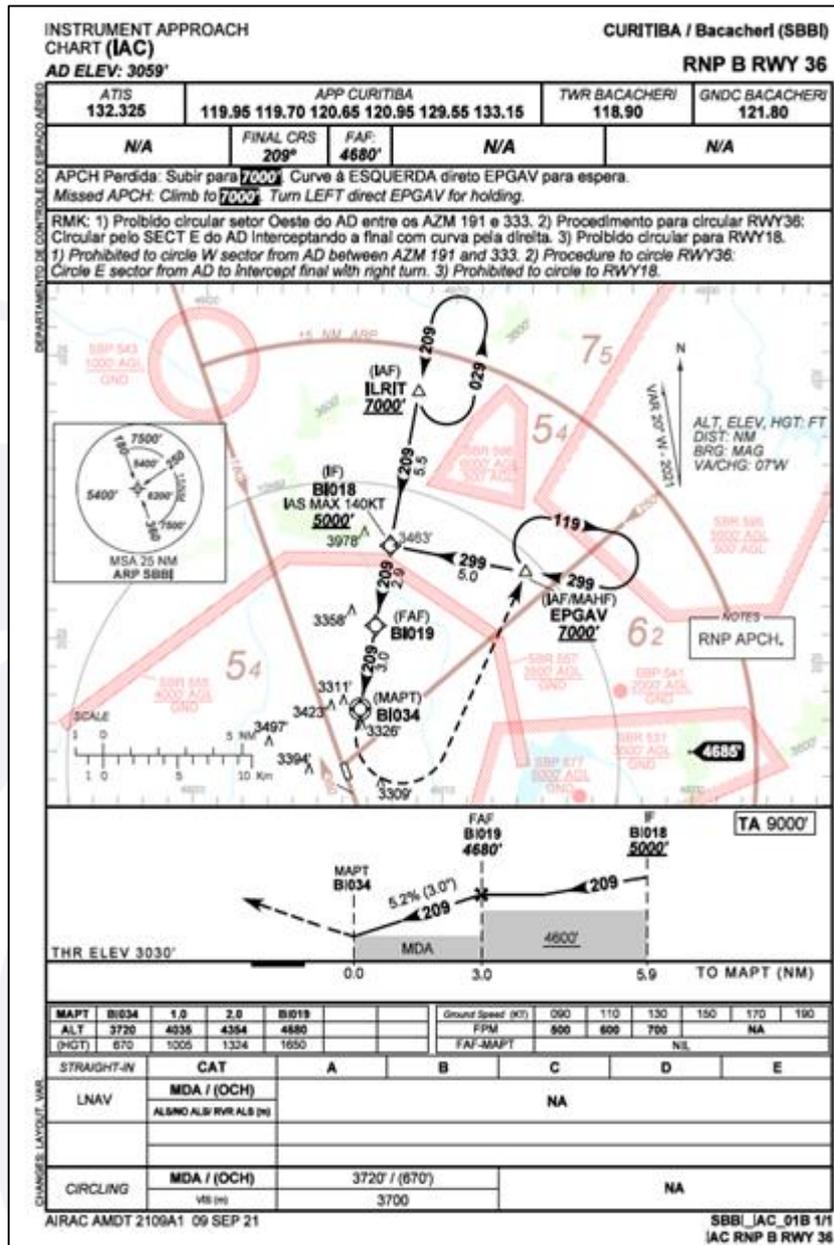
O PIC informou que realizaria o procedimento *Required Navigation Performance* (RNP - performance de navegação requerida) RNP B RWY 36, do aeródromo SBBI, conforme Figura 7.

Figura 7 - Procedimento RNP B RWY 36 de SBBi que seria realizado.

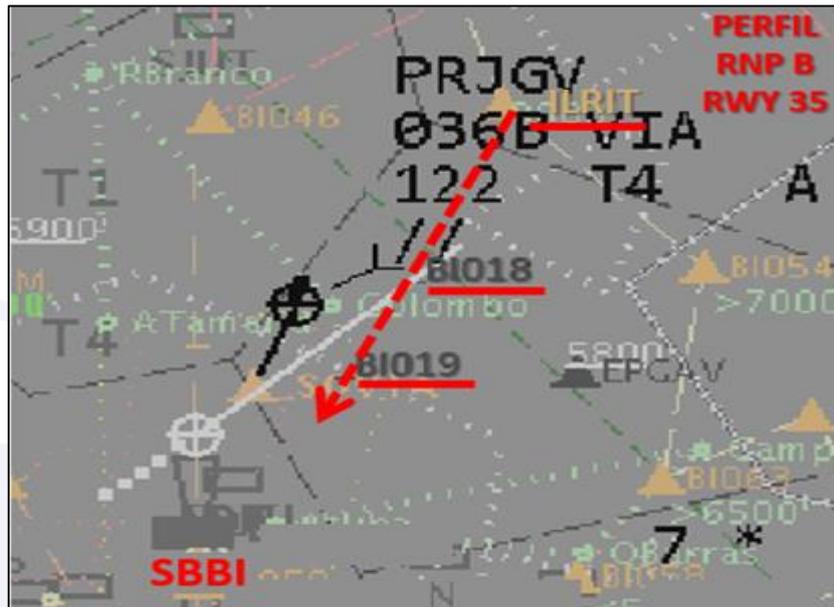
Momentos antes de iniciar o procedimento RNP B RWY 36, o PIC voou em uma proa direta para SBBi, com o objetivo de tentar efetuar o pouso na pista 18, ficando à direita do perfil do procedimento, conforme Figura 8.

Figura 8 - PR-JGV seguindo um perfil à direita do previsto para o procedimento RNP B RWY 36.

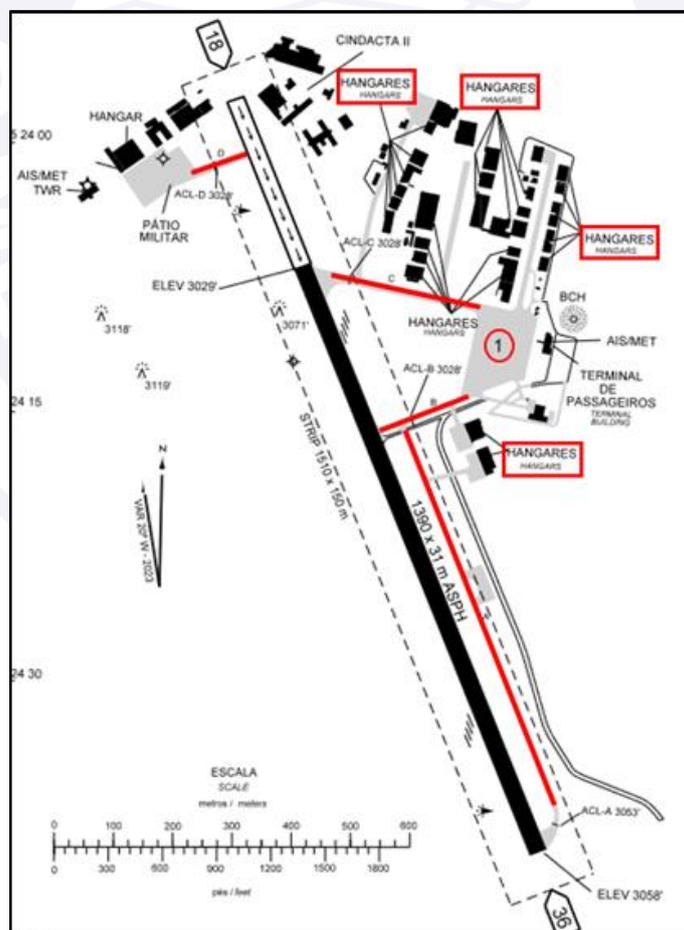
Figura 10 - ADC de SBBI, com destaque para as *taxiways* e edificações.

A aeronave percorreu cerca de 13 NM até o aeródromo, em constante descida. A aproximação foi convergente à pista, no sentido da cabeceira 18. O PIC sobrevoou a área de hangares e pousou em um gramado, entre as *taxiways* "C" e "B", percorrendo, aproximadamente, 250 m, cruzando a pista 18/36 e colidindo contra um barranco.

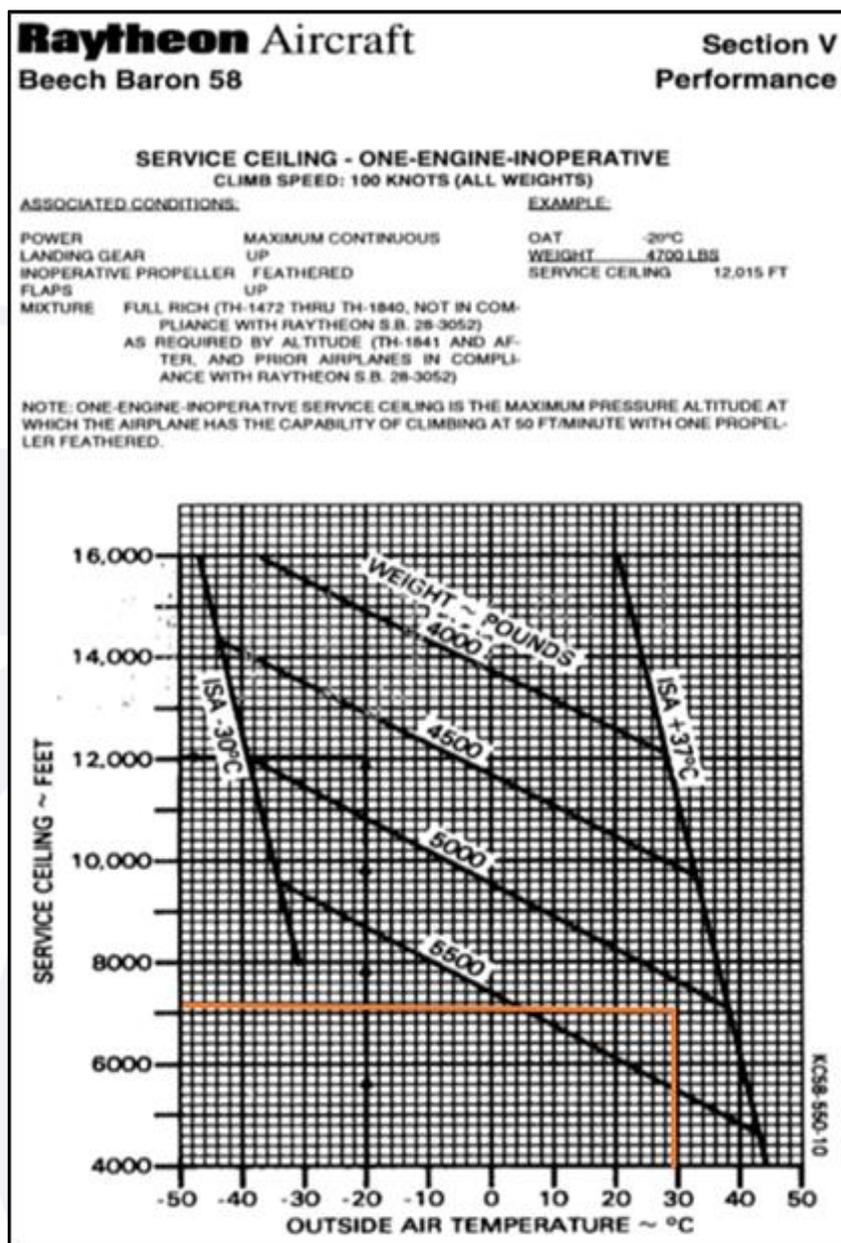
Para a realização do voo com apenas um motor operante, verificou-se pela tabela constante da Figura 22, *Section V - Performance*, do *Aircraft Flight Manual* (AFM - manual de voo de aeronave) que, nas condições estimadas no momento do acidente (temperatura de 29° C e peso de 5.100 lb), o teto de serviço era de, aproximadamente, 7.100 ft.

Figura 22 - Teto de serviço com um motor inoperante. Fonte: *Beech Baron 58 AFM, Section V, Performance Service Ceiling, ONE-ENGINE-INOPERATIVE.*

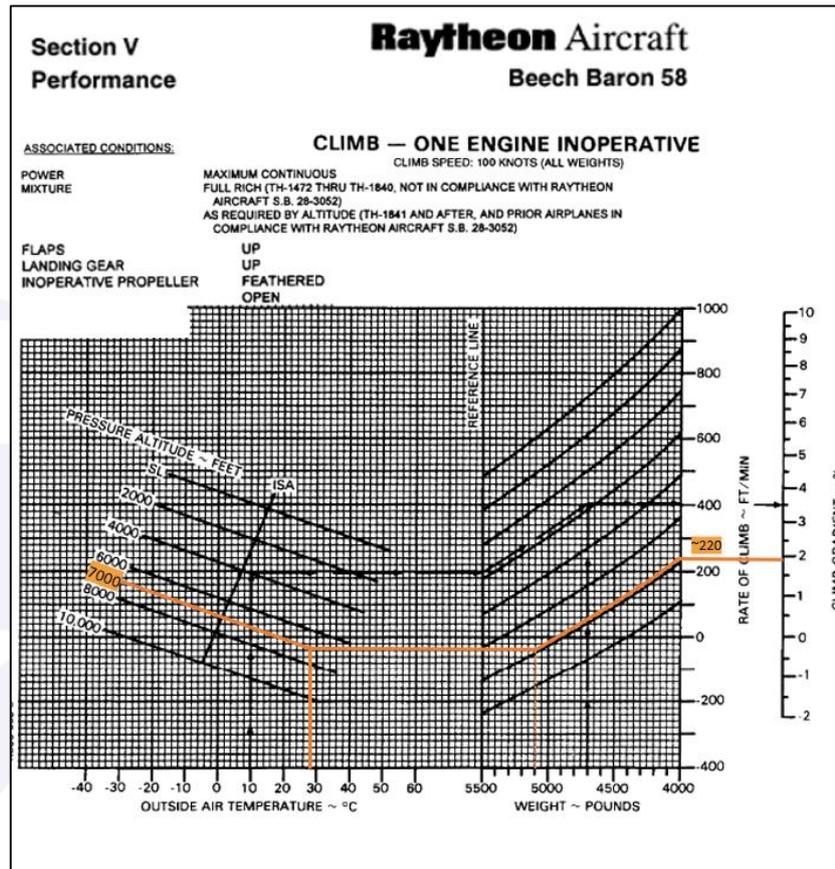
O gráfico da Figura 23 apresenta os parâmetros para o cálculo da performance de subida da aeronave com um motor inoperante, hélice do motor em pane na posição *feathered* (embandeirada) e velocidade à frente de 100 kt.

Figura 23 - Performance de subida com um motor inoperante.
