**RELATÓRIO FINAL**  
**A-082/CENIPA/2022**

| <b>AERONAVE:</b> | <b>PR-JSM</b> |
| <b>MODELO:</b> | <b>AT-502</b> |

O presente Relatório Final refere-se ao acidente com a aeronave PR-JSM, modelo AT-502, ocorrido em 05JUL2022, tipificado como “[LALT] Operação a baixa altitude”.

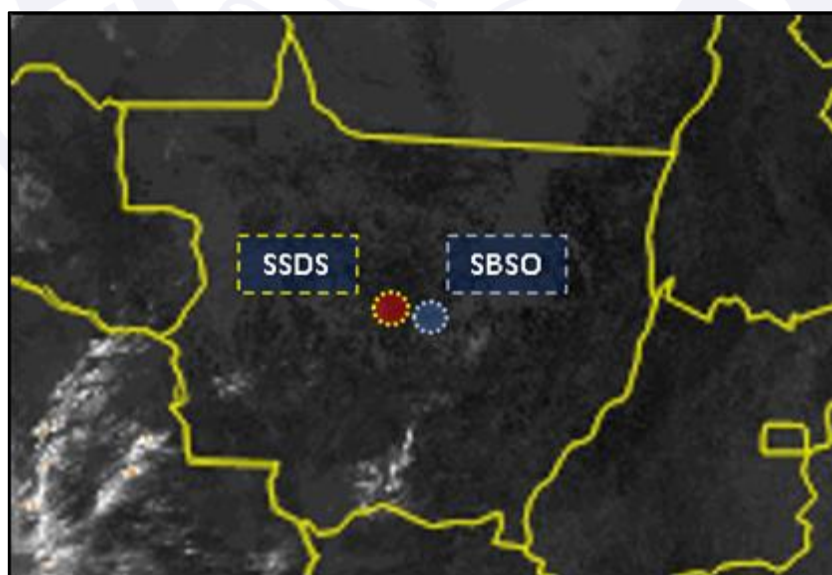
De acordo com os relatos, no momento do acidente, o vento possuía intensidade aproximada entre 3 e 5 kt, sem direção definida, visibilidade superior a 10 km, temperatura de 25°C, tempo ensolarado e sem nuvens significativas, corroborado pelo METAR de SBSO associado à imagem satélite do horário do evento (Figura 2).

Figura 2 - Imagem realçada de satélite da região, para as 13h10min (UTC). Em destaque, SSDS e SBSO. Fonte: <https://www.redemet.aer.mil.br/>.

Dessa forma, a Comissão de Investigação concluiu que as condições meteorológicas estavam acima das mínimas para a realização do voo.
