COMANDO DA AERONÁUTICA
CENTRO DE INVESTIGAÇÃO E PREVENÇÃO DE
ACIDENTES AERONÁUTICOS

RELATÓRIO FINAL
A-033/CENIPA/2022

OCORRÊNCIA:	ACIDENTE
AERONAVE:	PR-LCT
MODELO:	S-76C++
DATA:	16MAR2022

O presente Relatório Final refere-se ao acidente com a aeronave PR-LCT, modelo S-76C++, ocorrido em 16MAR2022, classificado como “[LOC-I] Perda de controle em voo”.

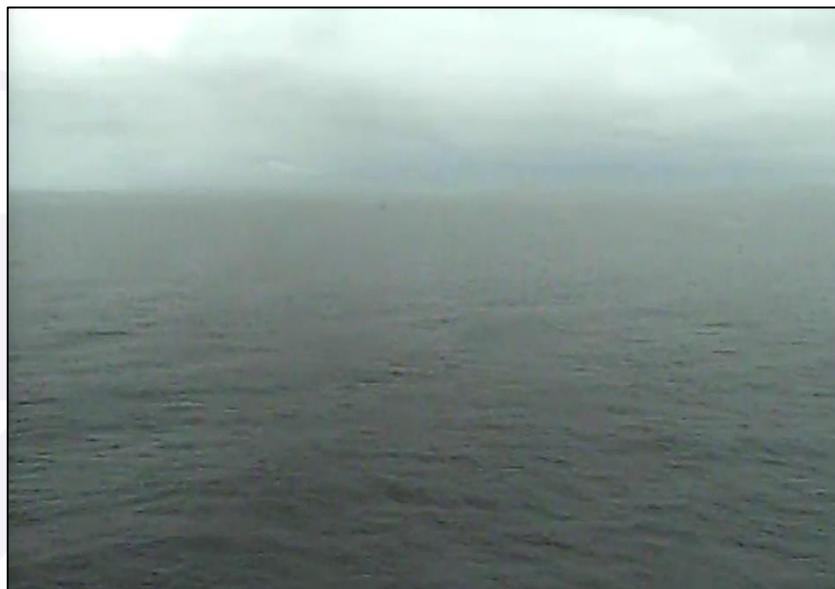
Figura 13 - Imagem extraída da câmera de vídeo instalada na 9PMM, no dia 16MAR2022, às 11h09min (UTC).

A imagem extraída da câmera instalada na 9PMM, no dia do acidente, às 11h09min (UTC), mostrou as condições meteorológicas presentes na região (Figura 13).

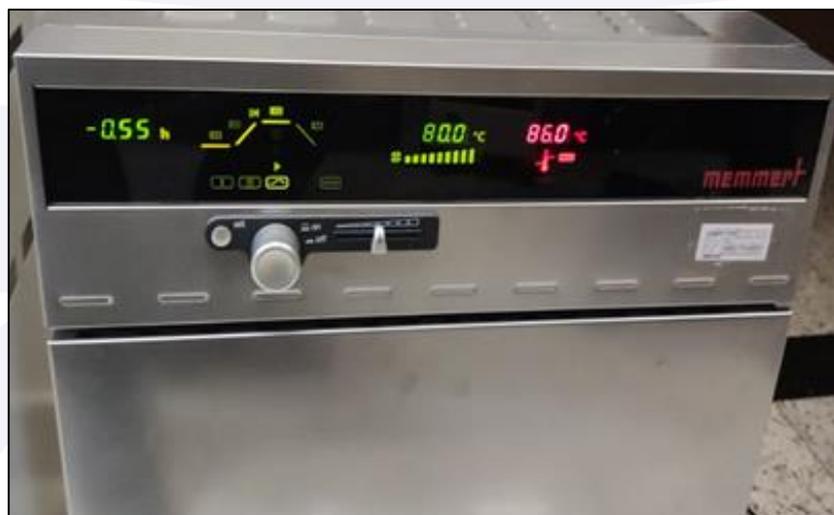
Figura 19 - Forno para secagem da placa de memória em operação, no LABDATA.

Em seguida, a placa de memória foi submetida ao processo de secagem, que consistia em ficar em um forno destinado para este fim, por um período de 14 horas, sob uma temperatura nominal de 80°C, observando-se uma rampa de subida (aquecimento) e de descida (esfriamento) de uma hora cada, em consonância com as especificações contidas no IPC/JEDEC J-STD-033 (*Handling, Packing, Shipping and Use of Moisture / Reflow Sensitive Surface Mount Devices*) e IPC/JEDEC J-STD-020 (*Moisture /Reflow Sensitivity Classification for Non-hermetic Solid State Surface Mount Devices*) (Figura 19).

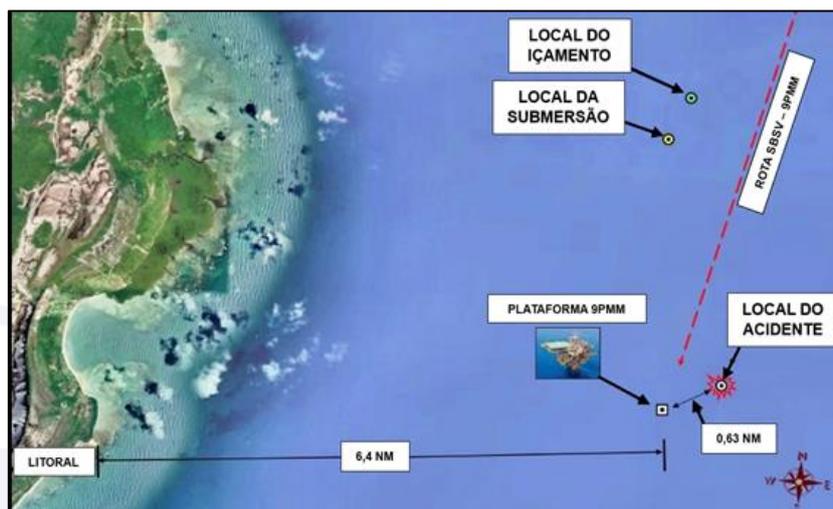
Figura 20 - Croqui da localização dos destroços do PR-LCT.

Segundo o operador da aeronave, o helicóptero submergiu às 21h35min (UTC), nas coordenadas 13°26'32.28"S/038°48'48.39"W. Em 05ABR2022, sob coordenação e responsabilidade do operador da aeronave, os destroços do helicóptero foram localizados e içados do fundo do mar, por meio de guindaste instalado em uma embarcação, a 50 m de profundidade, nas coordenadas 13°26'5.66"S/038°48'35.02"W, a cerca de 3,5 NM de distância do local do acidente (Figuras 20 e 21).

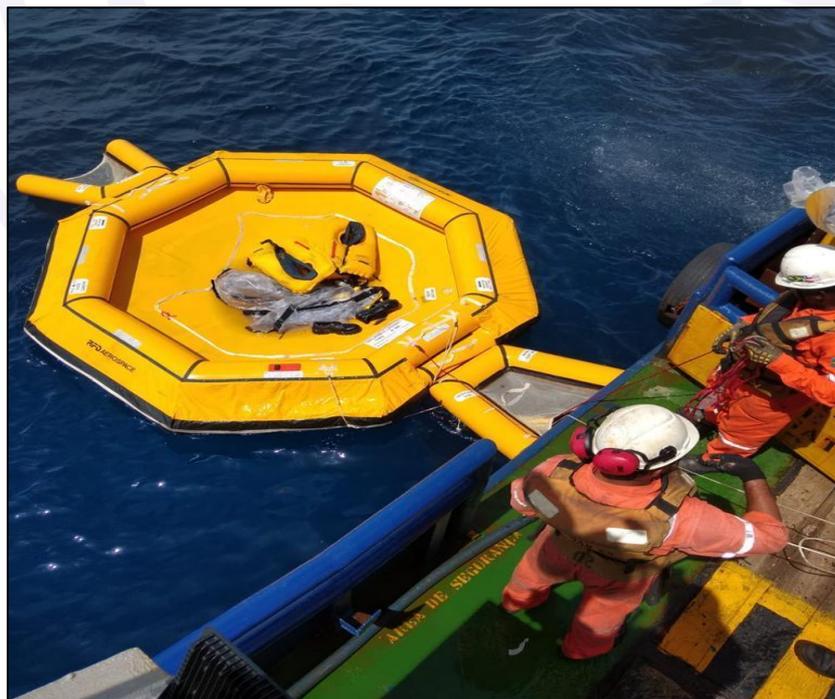
Figura 23 - Vista do bote do PR-LCT inflado, logo após o resgate dos tripulantes e passageiros.

O bote direito inflou adequadamente, após acionamento externo realizado por meio do *Outside Release Handle*, e acomodou os pilotos e os passageiros do PR-LCT até o momento do resgate.

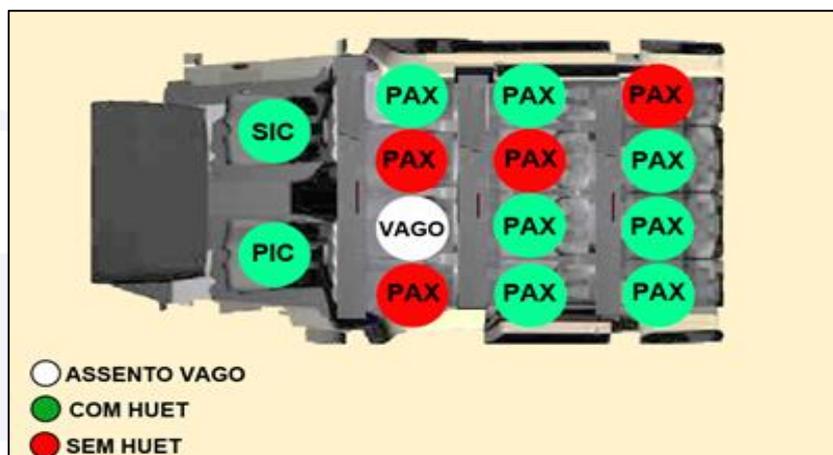
Figura 24 - Disposição de assentos de tripulantes e passageiros do PR-LCT, no momento da decolagem.

Segundo informações apuradas, o PR-LCT decolou do aeródromo de origem com a seguinte disposição de ocupação de assentos (Figura 24):

De acordo com a Figura 24, percebeu-se que os dois passageiros que não haviam realizado o HUET ocuparam os assentos próximos às saídas de emergência, procedimento que iria de encontro ao preconizado pela letra “d” supramencionada.

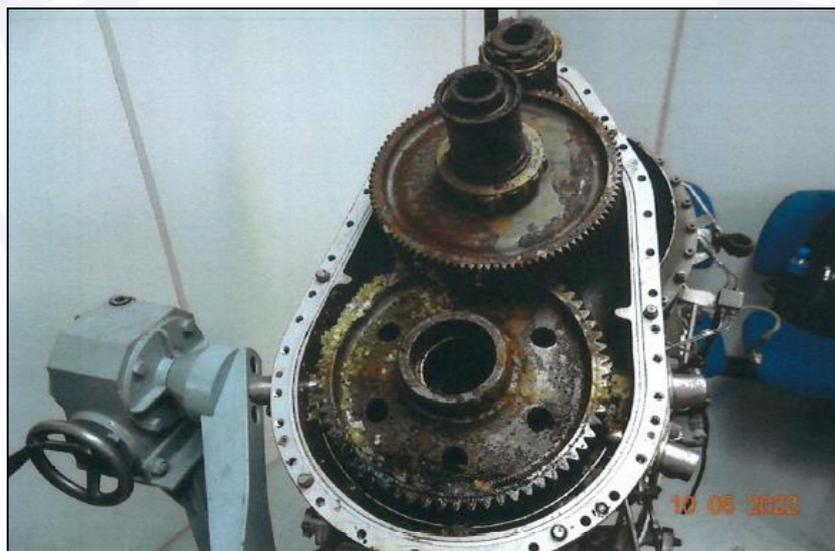
Figura 29 - Vista geral das engrenagens de redução do módulo 05 do motor SN 42326TEC.

Outra evidência de funcionamento normal do motor foi constatada no módulo 05.

O desalinhamento observado nas marcas do pinhão de entrada e da porca estriada desse módulo indicou que o motor estava funcionando e os sistemas que estavam sendo acionados sofreram parada brusca (Figura 30).

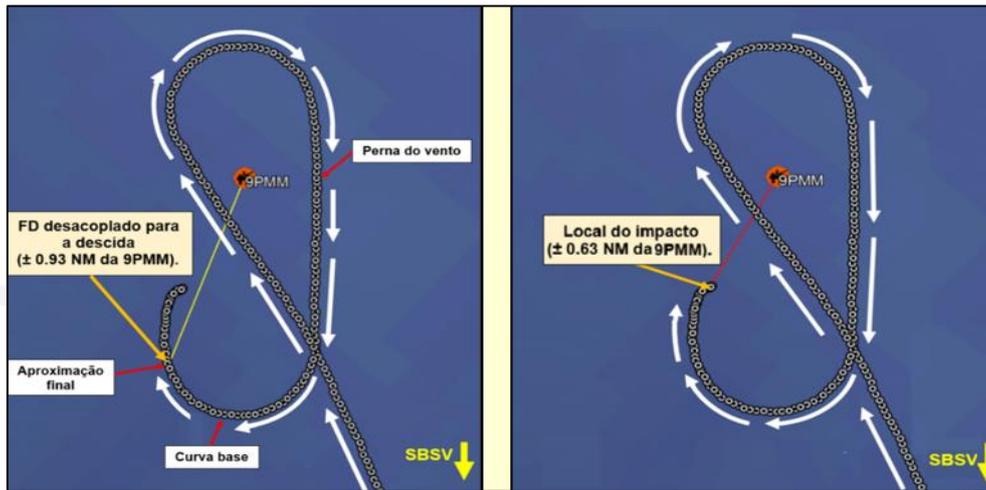
Figura 33 - Perfil de tráfego visual realizado pelo PR-LCT para aproximação na 9PMM, até o momento do impacto.

Na sequência, o helicóptero sobrevoou a plataforma marítima a, aproximadamente, 500 ft AGL e 80 kt de velocidade (IAS), deixando-a ao seu lado direito, identificando-a como 9PMM, e definindo que o tráfego e o pouso seriam realizados pelo SIC, devido à direção do vento. Na perna do vento, do circuito de tráfego visual (Figura 33), o SIC informou ao PIC que realizaria perfil de pouso padrão para o helideque, classe de performance 2.

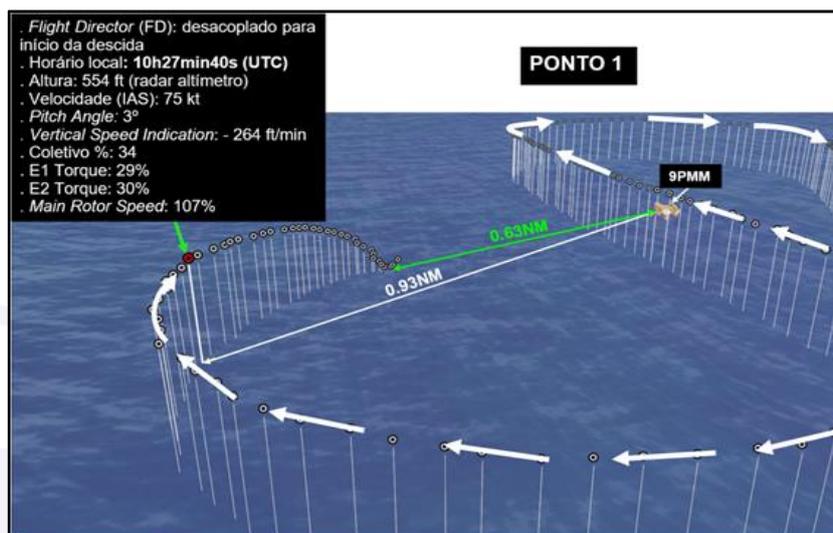
Figura 34 - Trajetória de voo do PR-LCT na aproximação final, com destaque para os parâmetros no ponto 01.

O SIC, no final da curva base, ao enquadrar a aproximação final do circuito de tráfego, na proa magnética 250°, a cerca de 0,93 NM de distância do helideque, informou ao PIC que iria desacoplar o *flight director* (*altitude - FD_ALT OFF, proa - FD_HDG OFF e velocidade - FD_IAS OFF*) e iniciar a descida, assumindo, a partir daquele momento, a operação efetiva dos comandos de voo.

Naquela ocasião, dados extraídos do MPFR indicaram que o helicóptero apresentava os seguintes parâmetros, conforme a Figura 34:

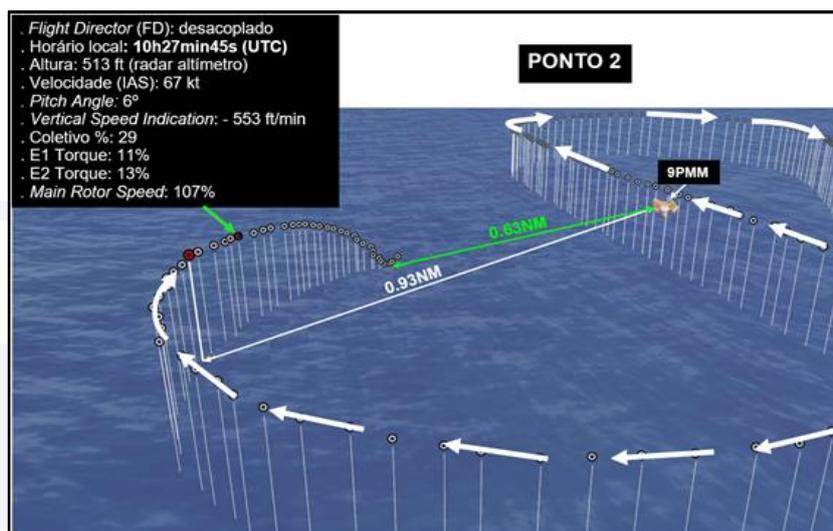
Figura 35 - Trajetória de voo do PR-LCT na aproximação final, com destaque para os parâmetros no ponto 02.

Verificou-se que, passados 5 segundos após o desacoplamento do *flight director* e início da descida, o PIC informou ao SIC que estava aguardando-o solicitar o *final checklist*,

momento em que os dados extraídos do MPFR indicaram que o helicóptero apresentava os seguintes parâmetros, conforme Figura 35.

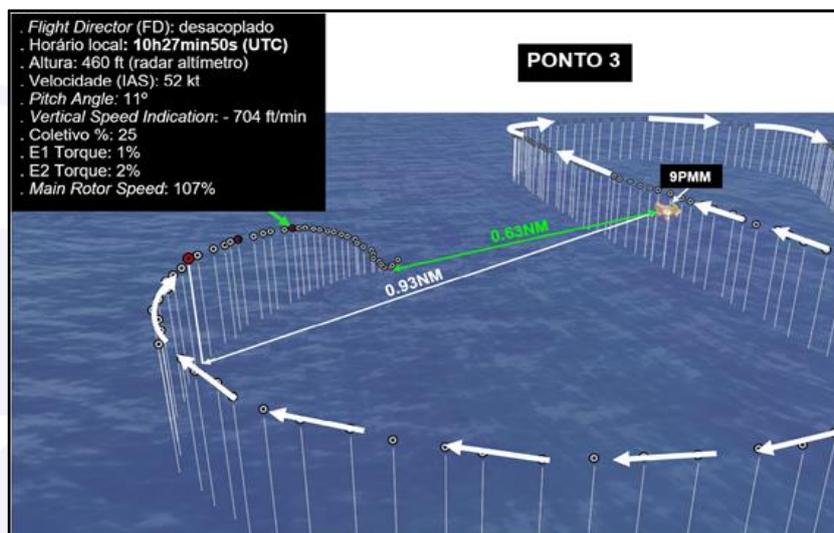
Figura 36 - Trajetória de voo do PR-LCT na aproximação final, com destaque para os parâmetros no ponto 03.

O SIC cotejou “ok”, porém não solicitou o *Final Checklist* para o PIC. O PIC, então, informou ao SIC que armaria os botes, momento em que os dados extraídos do MPFR indicaram que o helicóptero apresentava os seguintes parâmetros, conforme Figura 36.

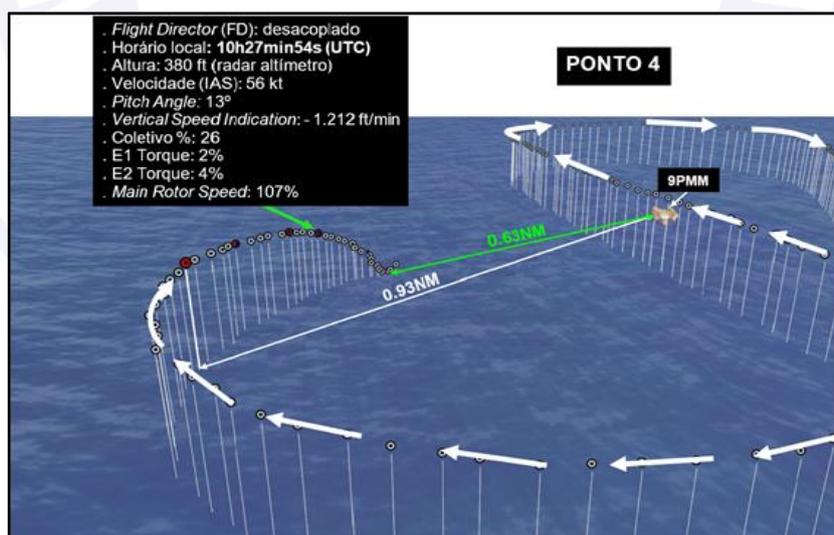
Figura 37 - Trajetória de voo do PR-LCT na aproximação final, com destaque para os parâmetros no ponto 04.

O SIC informou ao PIC “ok”, e declarou que em caso de sentir algum desconforto com altura e posição iria arremeter. Destaca-se que, enquanto modulava pelo interfone tal informação, o SIC manteve o torque do helicóptero próximo de zero e, concomitantemente, atuava continuamente no comando de cíclico, no sentido de cabrar a aeronave.

Dados extraídos do MPFR indicaram que o helicóptero apresentava os parâmetros abaixo descritos (Figura 37), após o SIC finalizar sua fala relativa às condições para uma possível arremetida.

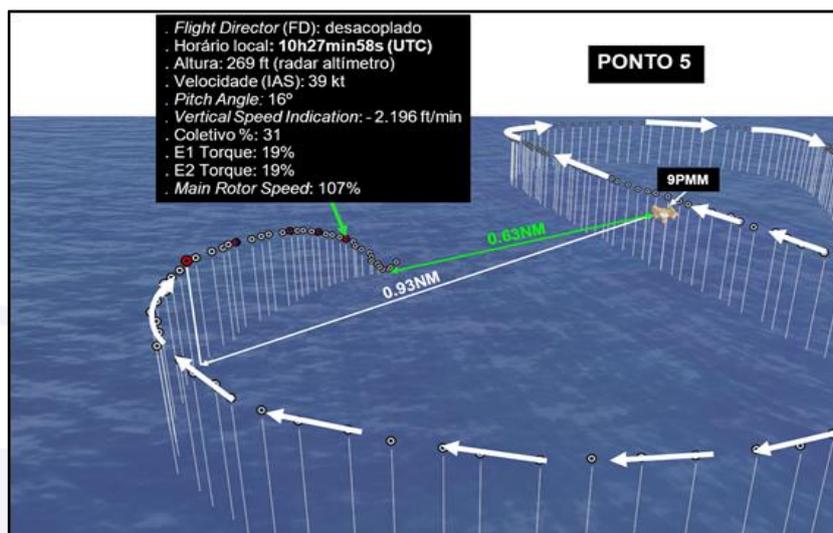
Figura 38 - Trajetória de voo do PR-LCT na aproximação final, com destaque para os parâmetros no ponto 05.

Em seguida, o PIC alertou o SIC que a razão de descida estava um pouco elevada e o SIC cotejou que estava alto, momento em que os dados extraídos do MPFR indicaram que o helicóptero apresentava os seguintes parâmetros, conforme Figura 38.

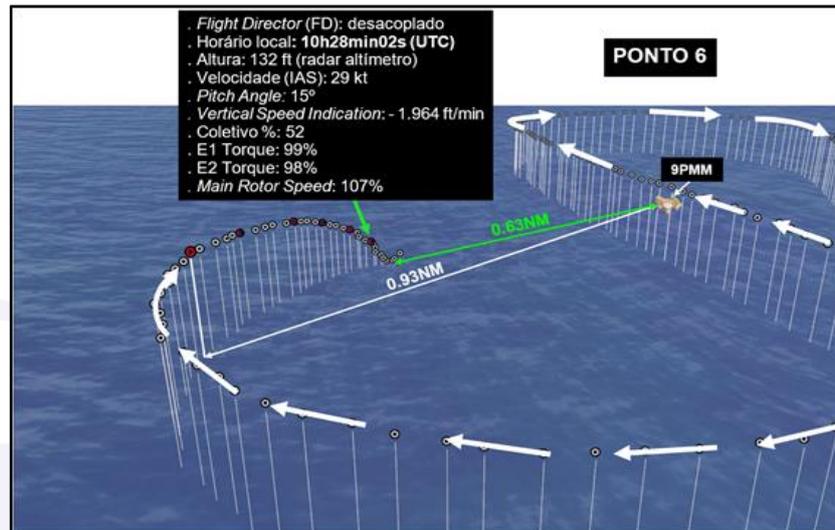
Figura 39 - Trajetória de voo do PR-LCT na aproximação final, com destaque para os parâmetros no ponto 06.

O EGPWS emitiu o alerta de altitude “*two hundred*” após a aeronave cruzar 200 ft AGL (RADAR altímetro), com *Vertical Speed Indication* (VSI - indicação de velocidade vertical) de -1.836 ft/min.

O PIC alertou que o SIC estava perdendo velocidade, e o SIC cotejou que estava alto, enquanto atuava no comando do coletivo, incrementado, continuamente, o torque do helicóptero. Naquela ocasião, dados extraídos do MPFR indicaram que o helicóptero apresentava os seguintes parâmetros, conforme Figura 39.

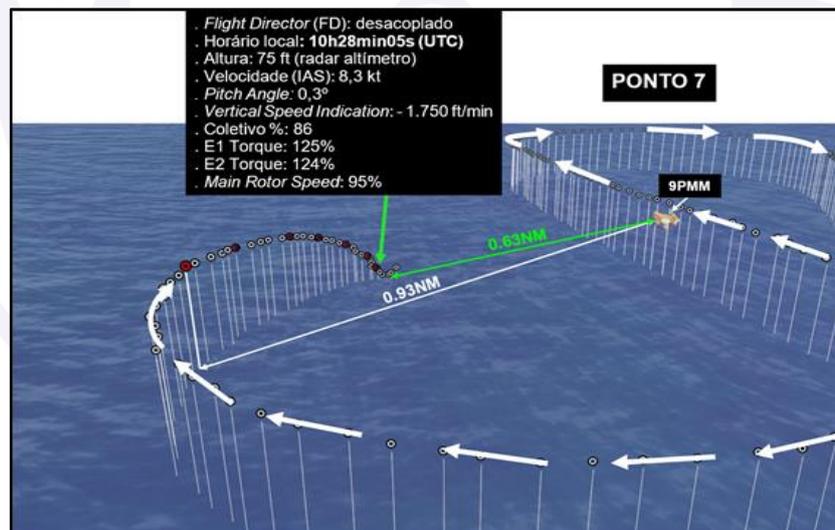
Figura 40 - Trajetória de voo do PR-LCT na aproximação final, com destaque para os parâmetros no ponto 07.

O EGPWS emitiu o alerta de altitude “one hundred” após a aeronave cruzar 100 ft AGL (RADAR altímetro), com VSI de -1.839 ft/min, momentos antes da colisão contra o mar.

A partir de então, o SIC atuou efetivamente no comando cíclico, variando a atitude longitudinal da aeronave de 16,0° cabrados para a atitude de 0,0°, em 1 segundo. Nesse instante, a aplicação de comando coletivo ultrapassou o limite de transiente de torque previsto pelo fabricante (115% em cada motor).

O PIC alertou o SIC: “Velocidade! Velocidade!”, momento em que os dados extraídos do MPFR indicaram que o helicóptero apresentava os seguintes parâmetros, conforme Figura 40.

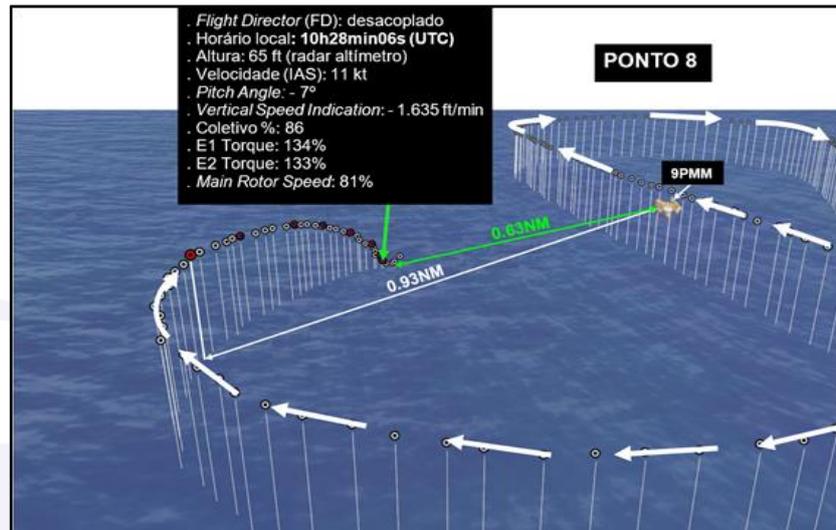
Figura 41 - Trajetória de voo do PR-LCT na aproximação final, com destaque para o ponto 08.

O PIC alertou o SIC pela última vez antes da queda: “Velocidade !!!”, quando os dados extraídos do MPFR indicavam que o helicóptero apresentava os seguintes parâmetros, conforme Figura 41.
