**COMANDO DA AERONÁUTICA**  
**CENTRO DE INVESTIGAÇÃO E PREVENÇÃO DE**  
**ACIDENTES AERONÁUTICOS**

**RELATÓRIO FINAL**  
**A-036/CENIPA/2017**

<b>OCORRÊNCIA:</b>	<b>ACIDENTE</b>
<b>AERONAVE:</b>	<b>PR-MEY</b>
<b>MODELO:</b>	<b>S-76C</b>
<b>DATA:</b>	<b>01MAR2017</b>

O presente Relatório Final refere-se ao acidente com a aeronave PR-MEY, modelo S-76C, ocorrido em 01MAR2017, classificado como “[ARC] Contato anormal com a pista | Pouso brusco”.

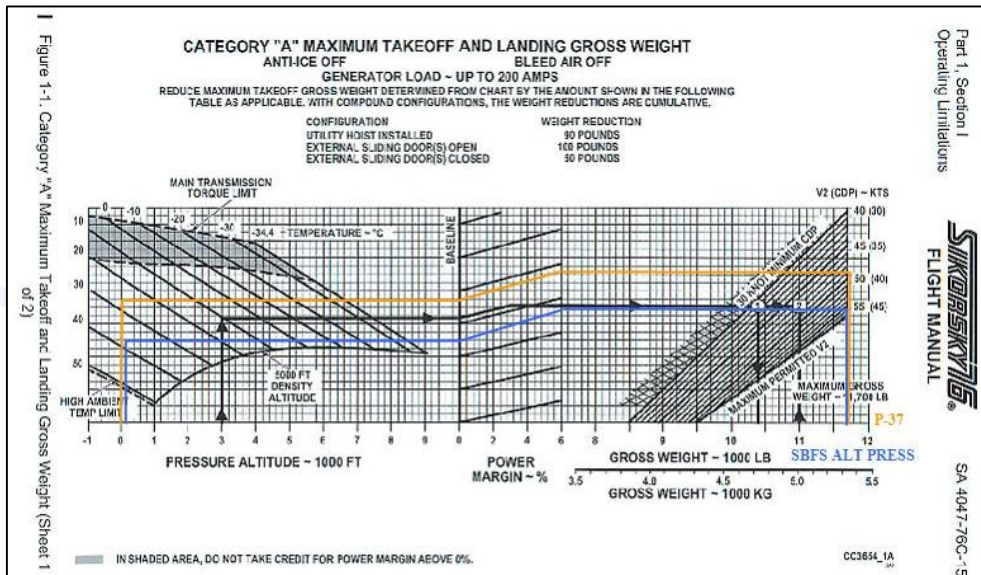
Figura 8 - Gráfico de CAT A *Maximum Takeoff and Landing Gross Weight* da aeronave S-76C++.

Considerando o gráfico de *Maximum Takeoff and Landing Gross Weight CAT A* (Peso Máximo de Decolagem e Pouso Categoria A) da página 4-13, figura 4-8, parte 1 do *Rotorcraft Flight Manual* (RFM - Manual de Voo de Helicóptero) do S-76C++, verificou-se que, tanto na decolagem de SBFS quanto na chegada à P-37, a aeronave estava dentro dos limites de operação de pouso e decolagem CAT A (Figura 8).

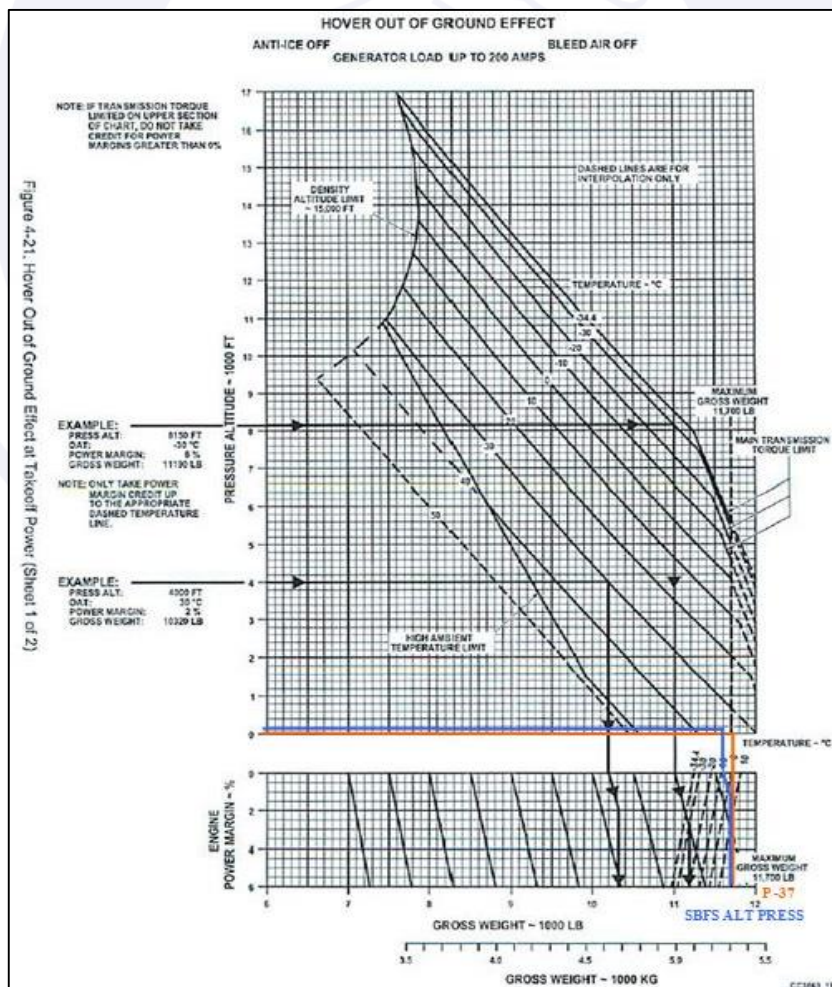
Figura 9 - Gráfico de *Hover Out of Ground Effect* da aeronave S-76C++.

De forma similar, utilizando o gráfico de *Hover Out of Ground Effect* (HOGE -Pairado fora do efeito solo) da pág. 4-32, figura 4-21, Part 1 do RFM do S76C++, verificou-se que, tanto na decolagem de SBFS quanto na chegada à P-37, a aeronave estava dentro dos limites de peso e balanceamento e em condições de realizar o pairado dentro e fora do efeito solo (HOGE) e *Hover In Ground Effect* (HIGE- Pairado Dentro do Efeito Solo), (Figura 9).

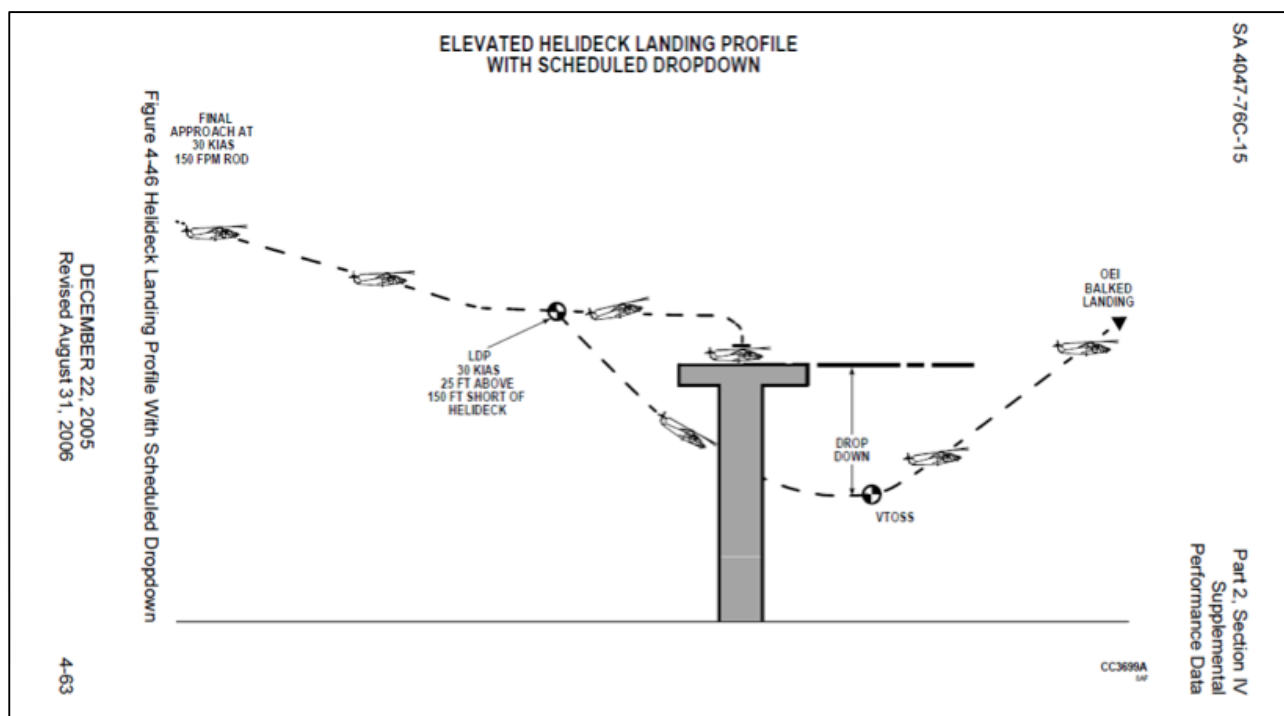
Figura 10 - Ilustração dos procedimentos para pouso em *helideck* elevado.

O mesmo manual estabelecia, ainda, os procedimentos para pouso em *helideck* elevado, conforme a Figura 10 e a descrição subsequente traduzida.

A aproximação se iniciava com 45 kt de velocidade e 400 ft de altura acima da superfície de aterrissagem. A velocidade indicada da aeronave na aproximação final (45 kt), para componentes de vento até 20 kt, deveria ser acrescida pela metade do valor da componente, enquanto que para componentes de vento acima de 20 kt, deveria ser acrescida de 10 kt, além do ajuste para componentes de vento de até 20 kt.

A descida prosseguiria até atingir o *Landing Decision Point* (LDP- Posição de Decisão de Pouso): um ponto a 25 ft acima, 25 ft à esquerda ou à direita e 150 ft antes do heliponto, onde a aeronave realizaria o *flare* para reduzir a velocidade. Durante o *flare*, o *pilot flying* deveria manobrar a aeronave sobre o heliponto e concluir a aterrissagem verticalmente ou fazer a transição para pairar, à medida que a velocidade no solo era reduzida a zero.

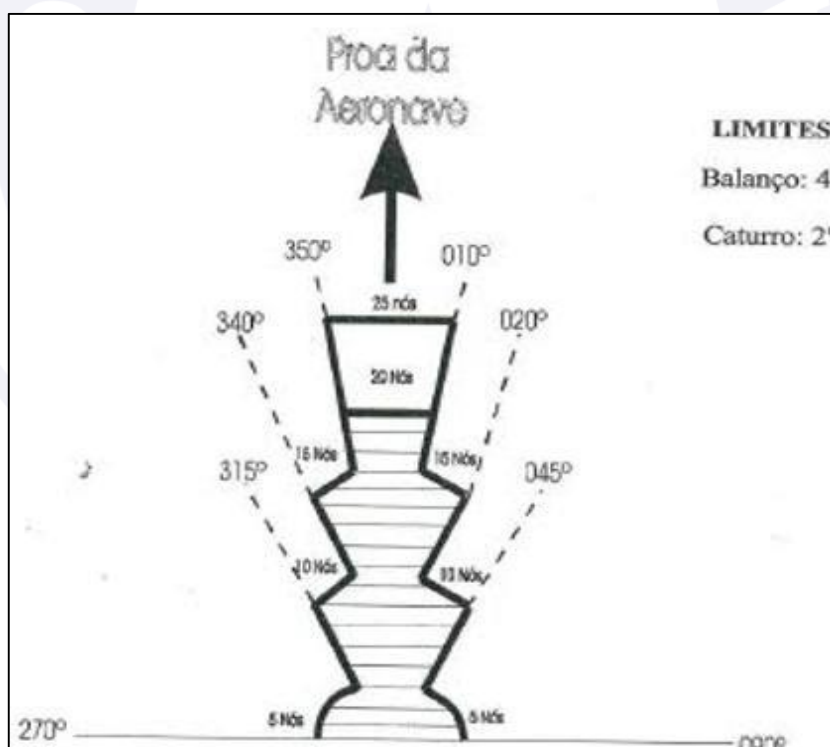
Figura 15 - Envelope de voo genérico utilizado pela Marinha do Brasil.

A Marinha do Brasil, a título de comparação, possuía envelopes específicos de pouso e decolagem para determinadas aeronaves e navios selecionados. No entanto, para que a operação de toda a frota de aeronaves, em todos os *helidecks* disponíveis, fosse feita com segurança, ela possuía também um envelope de voo genérico, que continha limitações de vento (Figura 15).

A aeronave deverá estar alinhada ao eixo de referência para aproximação e decolagem. No período diurno/VMC utilizar todo o envelope. No período noturno ou diurno/IMC, utilizar a parte hachurada.
