**COMANDO DA AERONÁUTICA**  
**CENTRO DE INVESTIGAÇÃO E PREVENÇÃO DE**  
**ACIDENTES AERONÁUTICOS**

**RELATÓRIO FINAL**  
**IG - 057/CENIPA/2015**

<b>OCORRÊNCIA:</b>	<b>INCIDENTE GRAVE</b>
<b>AERONAVE:</b>	<b>PR-MHV</b>
<b>MODELO:</b>	<b>A320-214</b>
<b>DATA:</b>	<b>08ABR2015</b>

O presente Relatório Final refere-se ao incidente aeronáutico grave com a aeronave PR-MHV, modelo A320-214, ocorrido em 08ABR2015, classificado como [USOS] Pouso aquém/além da pista | Pouso antes da pista.

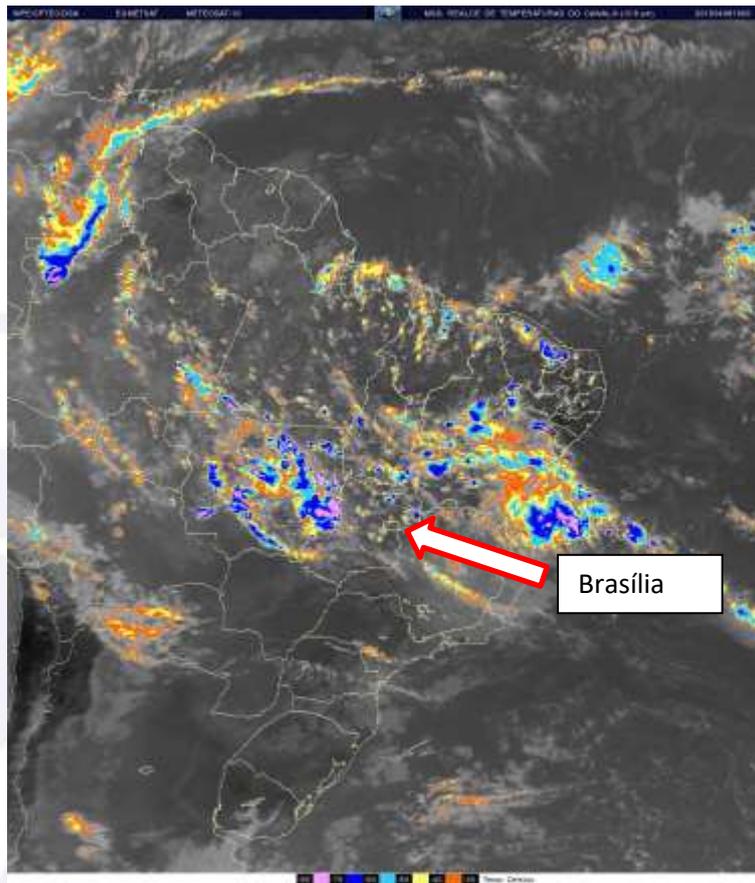
As imagens de satélite do dia 08ABR2015, entre os horários das 16h00min (UTC) e 17h00min (UTC), mostraram uma grande área de instabilidade, com CB isolados sobre as Regiões Norte e Centro-Oeste do Brasil, associadas a uma frente fria no litoral do Nordeste (Figuras 4, 5, 6, 7, 8, 9 e 10). É possível verificar a existência de áreas de CB sobre Brasília, abrangendo a região de SBBR.

Figura 4 - Imagem com realce de temperatura do dia 08ABR2015, das 16h00min (UTC).  
Fonte: CPTEC-INPE.

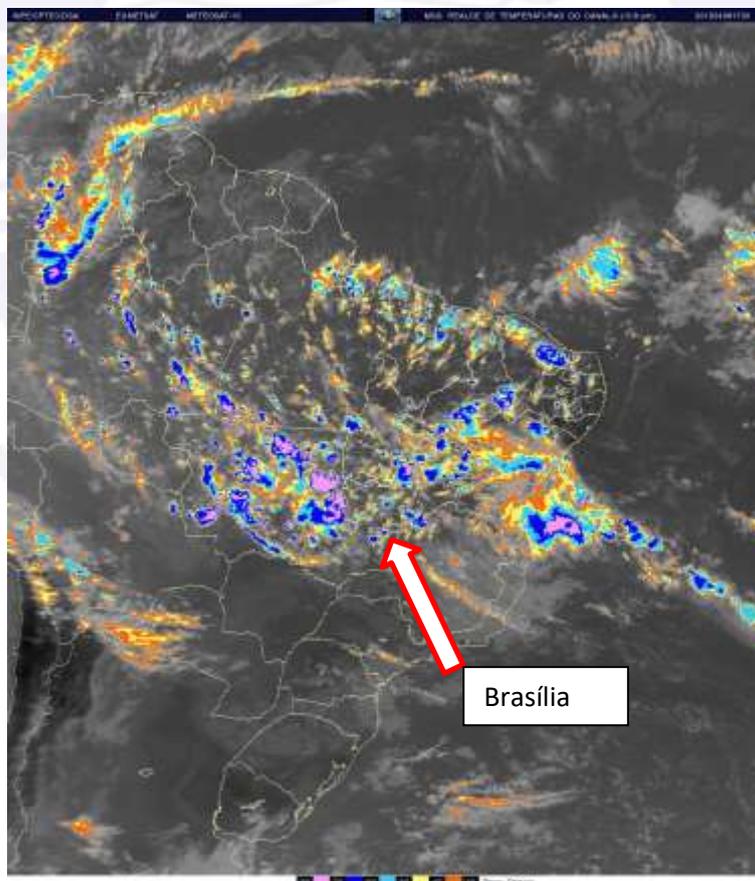
Figura 5 - Imagem com realce de temperatura do dia 08ABR2015, das 17h00min (UTC).  
Fonte: CPTEC-INPE.

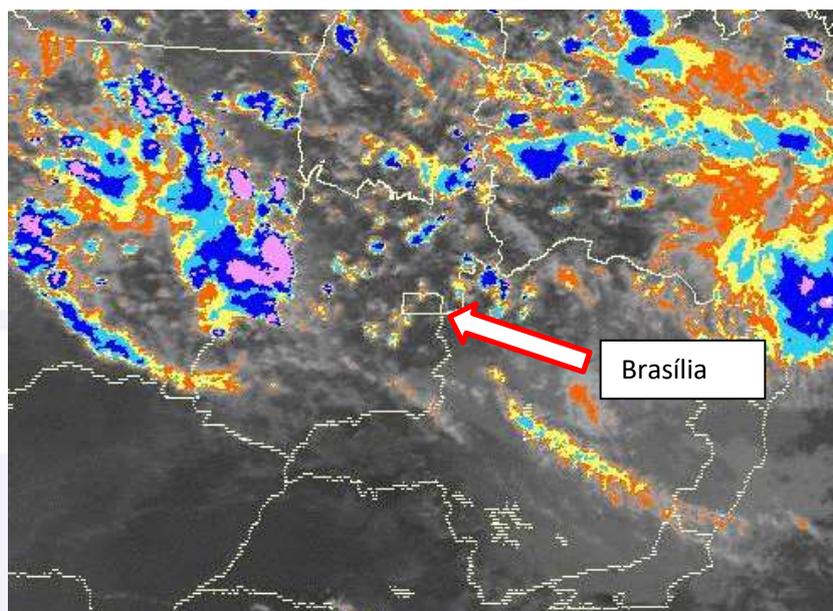
Figura 6 - Detalhe da área de Brasília. Imagem com realce de temperatura do dia 08ABR2015, das 16h00min (UTC).  
Fonte: CPTEC-INPE.

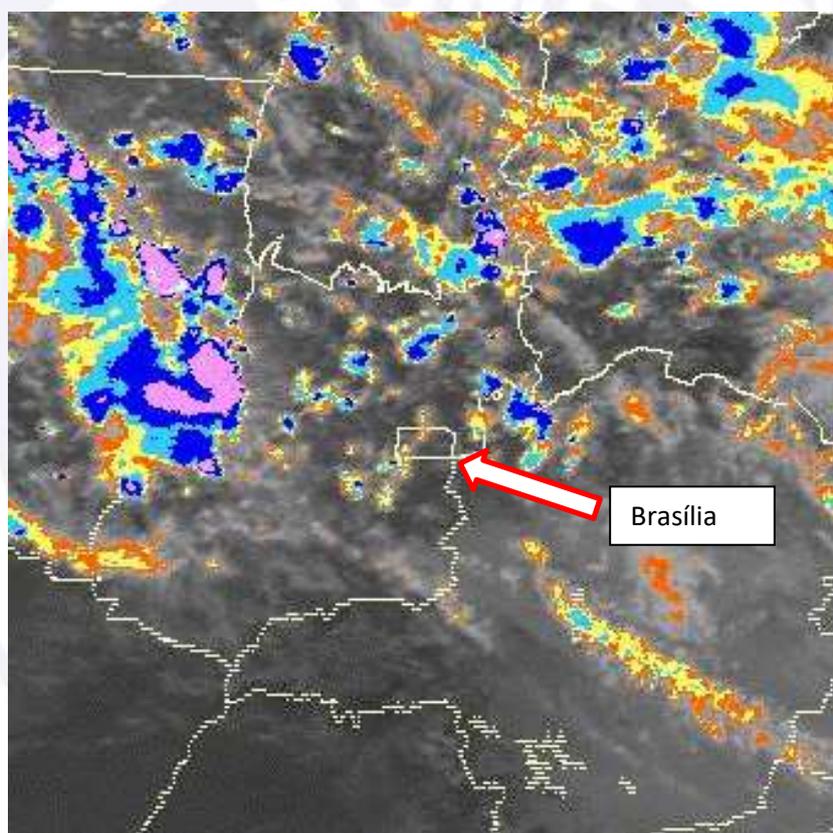
Figura 7 - Detalhe da área de Brasília. Imagem com realce de temperatura do dia 08ABR2015, das 16h15min (UTC).  
Fonte: CPTEC-INPE.

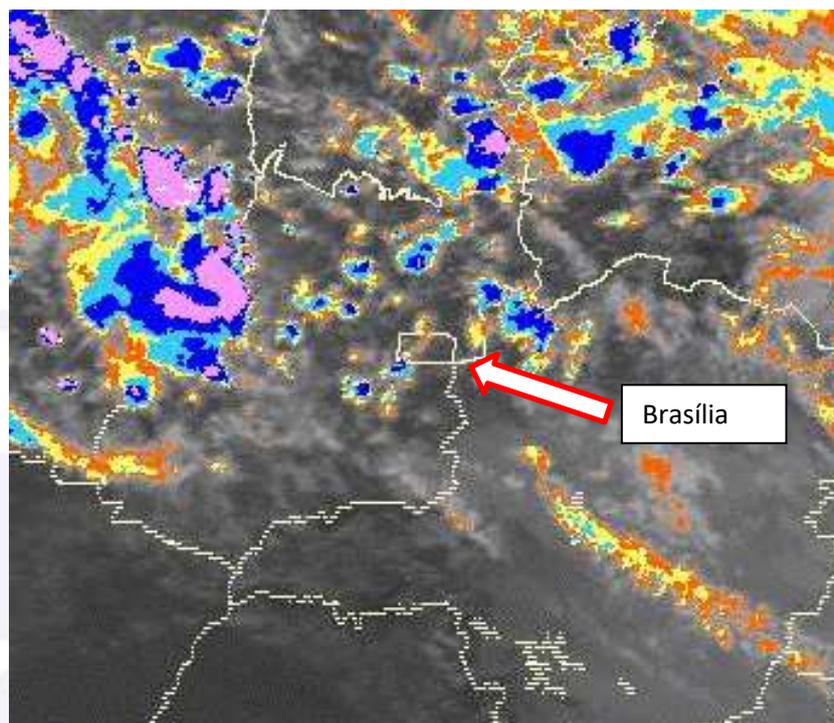
Figura 8 - Detalhe da área de Brasília. Imagem com realce de temperatura do dia 08ABR2015, das 16h30min (UTC).  
Fonte: CPTEC-INPE.

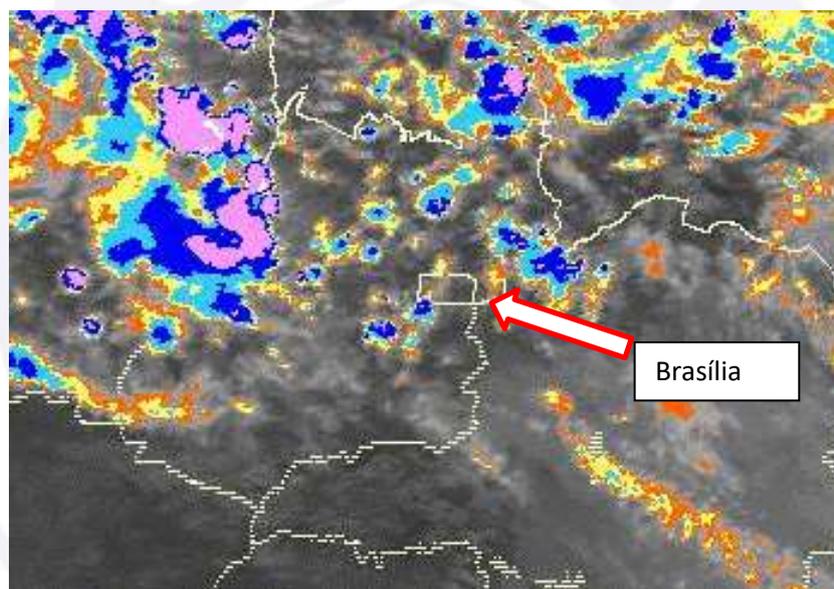
Figura 9 - Detalhe da área de Brasília. Imagem com realce de temperatura do dia 08ABR2015, das 16h45min (UTC).  
Fonte: CPTEC-INPE.

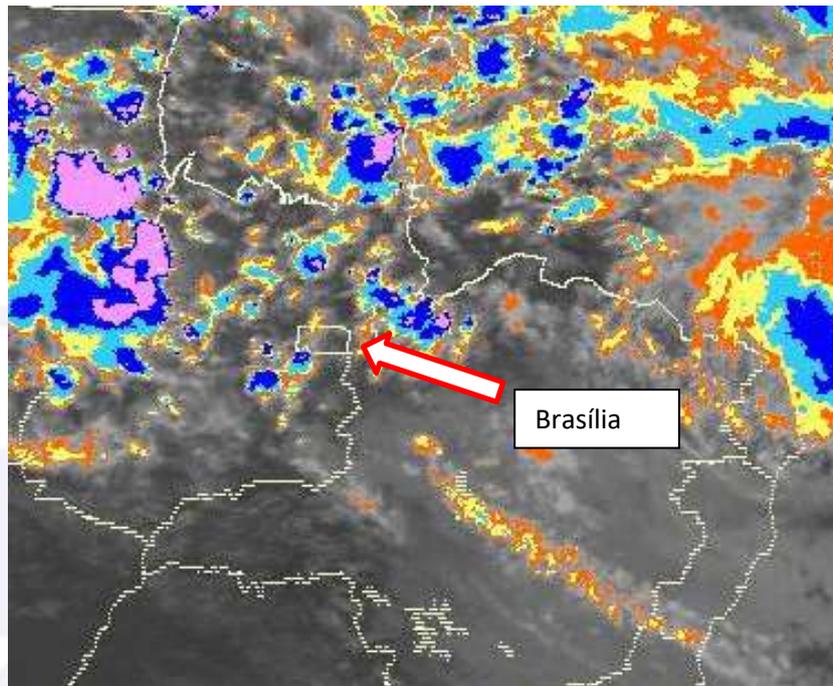
Figura 10 - Detalhe da área de Brasília. Imagem com realce de temperatura do dia 08ABR2015, das 17h00min (UTC).  
Fonte: CPTEC-INPE.

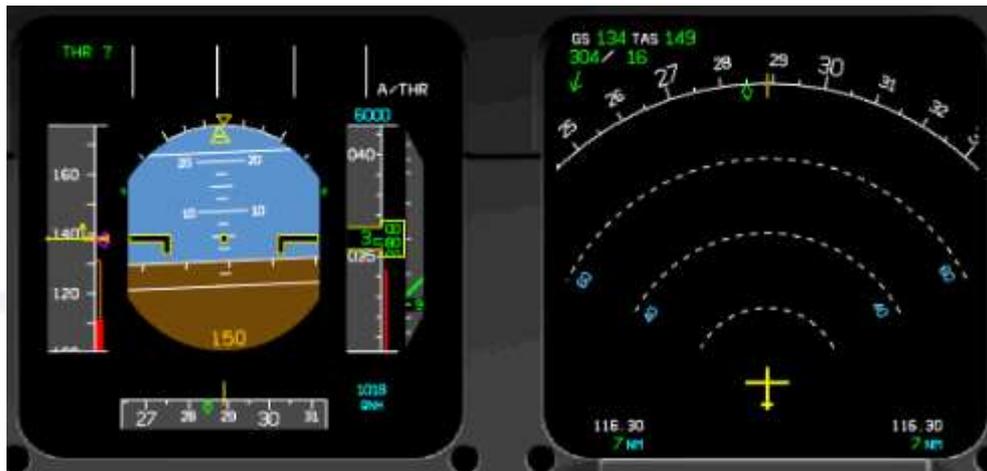
Segundo os dados extraídos do FDM, foi possível constatar que, durante a fase final de aproximação (a partir de 150ft AGL) e durante a arremetida (até 130ft AGL), que durou cerca de 20 segundos, a direção do vento variou cerca de  $197^\circ$  e a intensidade do vento variou de 16kt de proa para 13kt de cauda.

Ainda, foi possível observar variações de *GS Mini* momentos antes do pouso (Figuras 17 a 21).

Figura 17 - Animação do PFD e ND com dados do FDM.

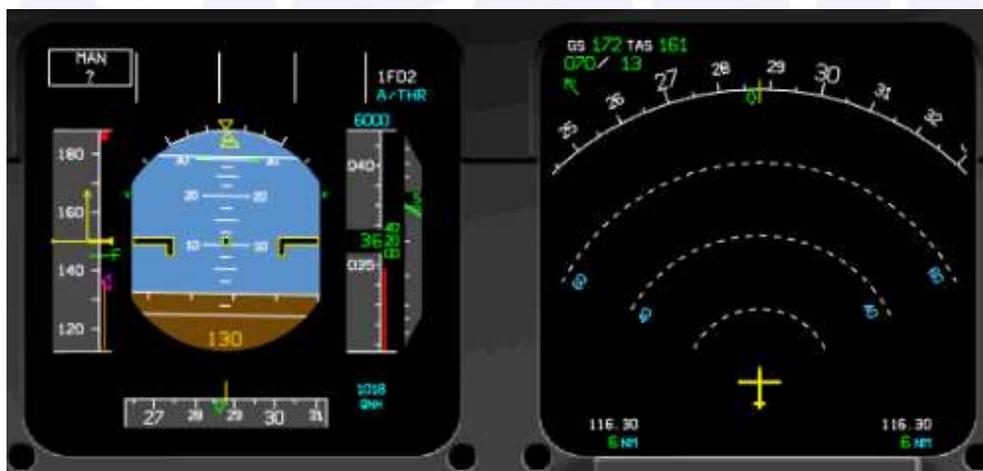
Figura 21 - Animação com dados do FDM durante a arremetida.

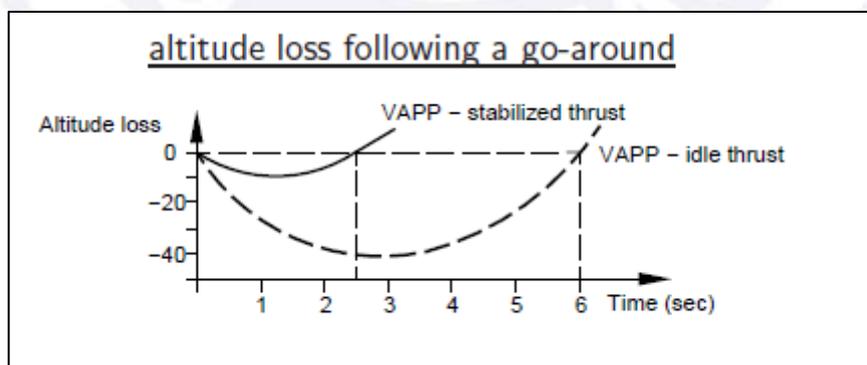
Segundo o previsto pelo fabricante, durante uma aproximação final, caso a tripulação optasse pela arremetida, ao posicionar os manetes em TOGA, os motores levavam um determinado tempo para acelerarem e desenvolverem a potência selecionada.

Dessa forma, a aeronave perderia, inicialmente, alguma altitude. Essa perda seria maior caso o empuxo inicial estivesse próximo a *idle* e/ou a velocidade da aeronave estivesse inferior a  $V_{App}$ .

Figura 22 - Gráfico de perda de altitude durante uma arremetida.  
Fonte: FCTM.
