**COMANDO DA AERONÁUTICA**  
**CENTRO DE INVESTIGAÇÃO E PREVENÇÃO DE**  
**ACIDENTES AERONÁUTICOS**

**RELATÓRIO FINAL**  
**A-125/CENIPA/2020**

| <b>AERONAVE:</b> | <b>PR-MJZ</b> |
| <b>MODELO:</b> | <b>AS350 B2</b> |

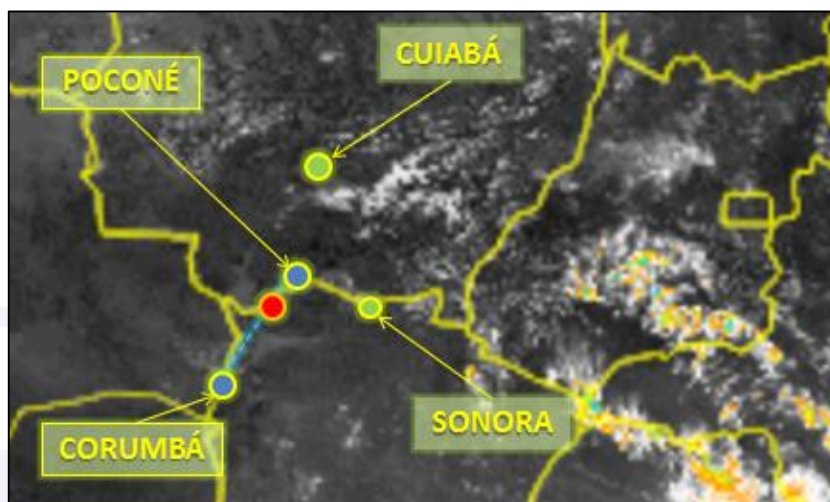
Figura 2 - Imagem de satélite realçada das 16h00min (UTC).

Em vermelho, o local da ocorrência.
