**COMANDO DA AERONÁUTICA**  
**CENTRO DE INVESTIGAÇÃO E PREVENÇÃO DE**  
**ACIDENTES AERONÁUTICOS**

**RELATÓRIO FINAL**  
**A-091/CENIPA/2019**

<b>OCORRÊNCIA:</b>	<b>ACIDENTE</b>
<b>AERONAVE:</b>	<b>PR-MPN</b>
<b>MODELO:</b>	<b>ATR-42-320</b>
<b>DATA:</b>	<b>15JUN2019</b>

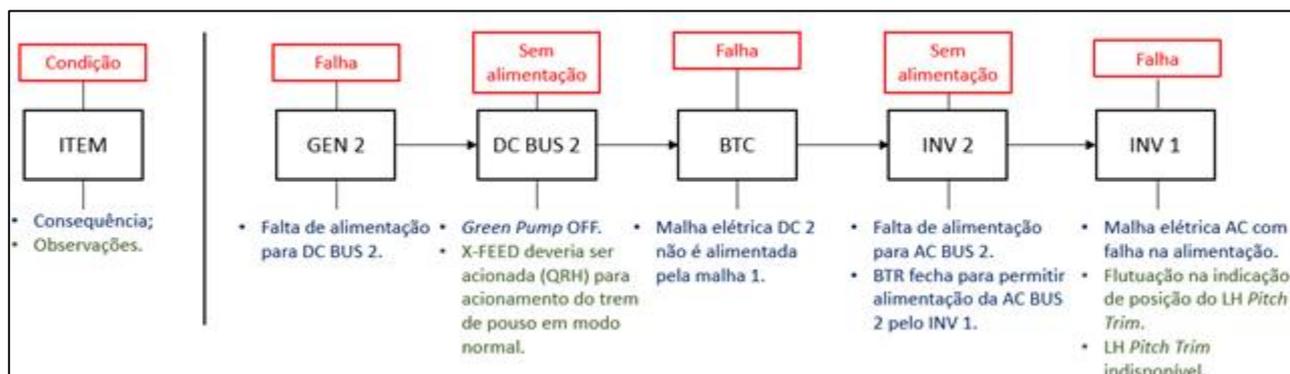
As inconsistências nas indicações do compensador de profundor esquerdo podem ter gerado um erro de sincronização com as indicações do compensador de profundor direito, fazendo com que ocorresse a inoperância do sistema de compensação, tanto no modo "Normal" quanto no modo "Stand By".

Figura 40 - Diagrama de blocos representando a árvore de eventos relacionada às falhas no sistema elétrico da aeronave PR-MPN.
