**COMANDO DA AERONÁUTICA**  
**CENTRO DE INVESTIGAÇÃO E PREVENÇÃO DE**  
**ACIDENTES AERONÁUTICOS**

**RELATÓRIO FINAL**  
**A-522/CENIPA/2016**

<b>OCORRÊNCIA:</b>	<b>ACIDENTE</b>
<b>AERONAVE:</b>	<b>PR-NAX</b>
<b>MODELO:</b>	<b>PA-28-181</b>
<b>DATA:</b>	<b>26DEZ2012</b>

O presente Relatório Final refere-se ao acidente com a aeronave PR-NAX, modelo PA-28-181, ocorrido em 26DEZ2012, classificado como “[LOC-I] Perda de controle em voo”.

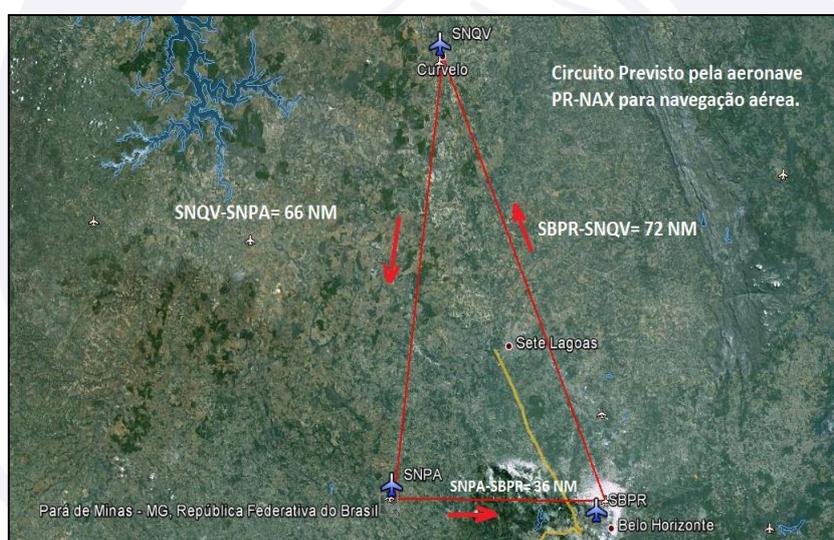
Figura 1 - Croqui do circuito de instrução de navegação aérea da aeronave PR-NAX.

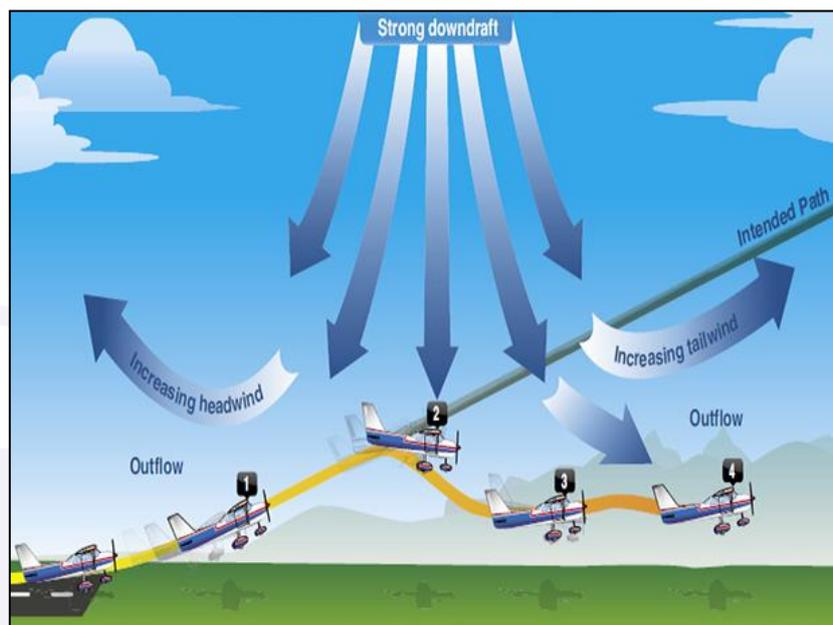
Rajadas descendentes associadas a nuvens *cumulonimbus* são muito perigosas para as operações de pouso e decolagem em aeródromos. Os escoamentos intensos para baixo, associados também ao cisalhamento do vento, provocam perda da sustentabilidade aerodinâmica e há registros de muitos acidentes aéreos devido a essas explosões de vento descendente (Figura 6).

Figura 6 - Tesoura de Vento.
