**COMANDO DA AERONÁUTICA**  
**CENTRO DE INVESTIGAÇÃO E PREVENÇÃO DE**  
**ACIDENTES AERONÁUTICOS**

**RELATÓRIO FINAL**  
**A-009/CENIPA/2022**

<b>OCORRÊNCIA:</b>	<b>ACIDENTE</b>
<b>AERONAVE:</b>	<b>PR-NEW</b>
<b>MODELO:</b>	<b>R44 II</b>
<b>DATA:</b>	<b>19JAN2022</b>

O presente Relatório Final refere-se ao acidente com a aeronave PR-NEW, modelo R44 II, ocorrido em 19JAN2022, classificado como “[UNK] Indeterminado”.

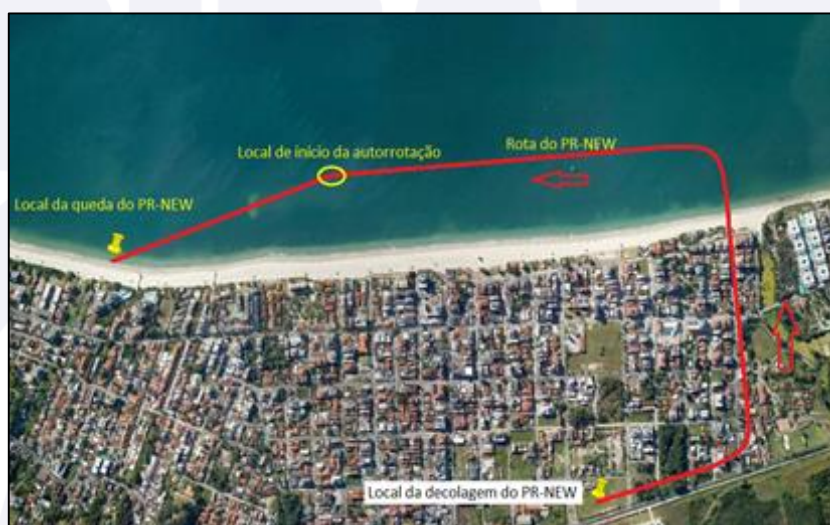
Figura 14 - Croqui indicando a rota percorrida pelo PR-NEW.

A duração do voo, via de regra, era de 20 a 30 minutos. O voo no qual se deu esta ocorrência seguiu o perfil representado na Figura 14 a seguir.

De acordo com o relato do PIC, enquanto voava sobre o mar, a 500 ft de altura e a 100 m da orla da praia, ele percebeu uma guinada do nariz do helicóptero à esquerda, acompanhada de queda de RPM, acendimento da luz de baixa RPM e do alerta sonoro (buzina) indicador de baixa RPM.
