COMANDO DA AERONÁUTICA
CENTRO DE INVESTIGAÇÃO E PREVENÇÃO DE
ACIDENTES AERONÁUTICOS

RELATÓRIO FINAL SIMPLIFICADO

DADOS DA OCORRÊNCIA					
DATA - HORA		INVESTIGAÇÃO		SUMA Nº	
16AGO2012 - 14:45 (UTC)		SERIPA IV		A-511/CENIPA/2021	
CLASSIFICAÇÃO		TIPO(S)		SUBTIPO(S)	
ACIDENTE		[SCF-NP] FALHA OU MAU FUNCIONAMENTO DE SISTEMA/COMPONENTE		COM TREM DE POUSO	
LOCALIDADE		MUNICÍPIO		UF	COORDENADAS
AERÓDROMO DE ATIBAIA (SDTB)		ATIBAIA		SP	23°07'42"S 046°34'29"W

DADOS DA AERONAVE		
MATRÍCULA	FABRICANTE	MODELO
PR-ODM	BEECH AIRCRAFT	B 58
OPERADOR		REGISTRO
SMART SOLUÇÕES IMOBILIARIAS LTDA.		TPP
		OPERAÇÃO
		PRIVADA

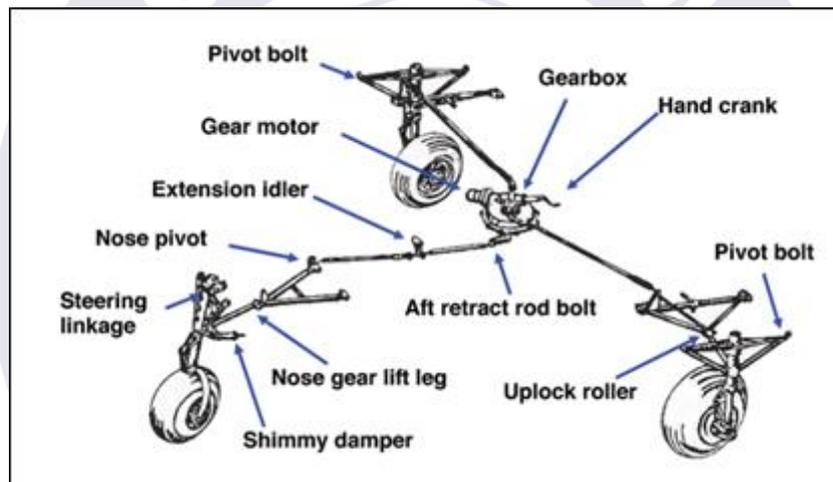
A aeronave possuía um sistema de trem de pouso composto por duas pernas principais e uma auxiliar, localizada sob o nariz, e toda a operação (extensão e recolhimento) era realizada normalmente por um conjunto atuador operado eletricamente (Figura 2).

Figura 2 - Esquema ilustrativo do sistema do trem de pouso da aeronave.

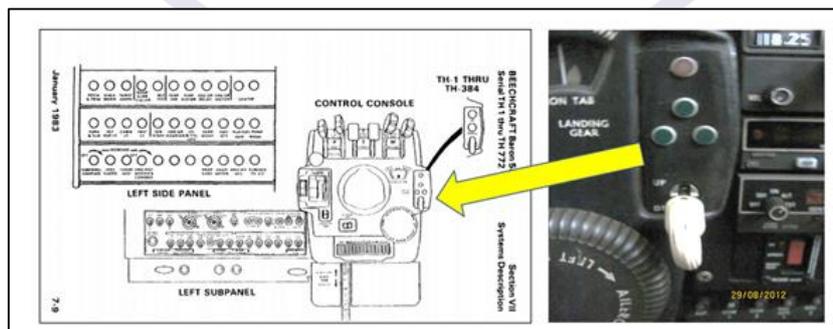
No segundo segmento de decolagem, a aeronave apresentou uma possível pane elétrica. O tripulante identificou a pane a partir do recolhimento parcial do trem de pouso e da baixa intensidade luminosa no painel.

Por causa da pane, o piloto decidiu manter-se no circuito de tráfego e realizar os procedimentos para o abaixamento do trem de pouso pela alavanca do trem de pouso. Após as tentativas, o avião realizou uma passagem baixa sobre a pista e o piloto percebeu que os colaboradores da oficina cruzavam os braços de forma negativa para a condição do trem na posição *down*.

Figura 4 - Seletora de posição do trem de pouso e luzes indicadoras da posição do trem.

Mesmo estando mais claras em decorrência da pane elétrica, os ocupantes da aeronave verificaram as luzes verdes acesas no painel, indicando a situação do trem de pouso baixado e travado.
