COMANDO DA AERONÁUTICA
CENTRO DE INVESTIGAÇÃO E PREVENÇÃO DE
ACIDENTES AERONÁUTICOS

RELATÓRIO FINAL
A-082/CENIPA/2020

OCORRÊNCIA:	ACIDENTE
AERONAVE:	PR-OFI
MODELO:	BE 58
DATA:	08JUL2020

O presente Relatório Final refere-se ao acidente com a aeronave PR-OFI, modelo BE-58, ocorrido em 08JUL2020, classificado como “[SCF-PP] Falha ou mau funcionamento do motor | Falha do motor em voo”.

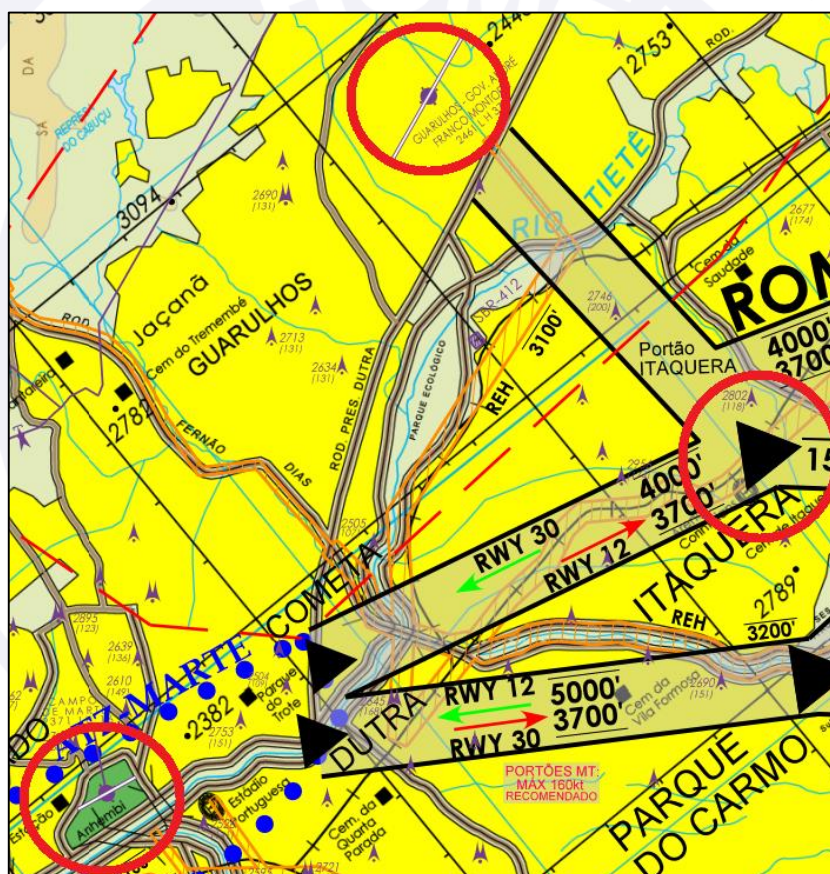
O piloto manteve o voo de cruzeiro monomotor da posição Itaquera até o Campo de Marte.

A posição Itaquera ficava a 6,7 NM do Aeródromo Governador André Franco Montoro (SBGR), Guarulhos, SP, o qual possuía duas pistas, uma com 3.700 x 45 m e outra com 3.000 x 45 m.

Figura 14 - REA TMA-SP 2 com as posições Itaquera, SBMT e SBGR.
