**COMANDO DA AERONÁUTICA**  
**CENTRO DE INVESTIGAÇÃO E PREVENÇÃO DE**  
**ACIDENTES AERONÁUTICOS**

**RELATÓRIO FINAL**  
**A-082/CENIPA/2020**

<b>OCORRÊNCIA:</b>	<b>ACIDENTE</b>
<b>AERONAVE:</b>	<b>PR-OFI</b>
<b>MODELO:</b>	<b>BE 58</b>
<b>DATA:</b>	<b>08JUL2020</b>

O presente Relatório Final refere-se ao acidente com a aeronave PR-OFI, modelo BE-58, ocorrido em 08JUL2020, classificado como “[SCF-PP] Falha ou mau funcionamento do motor | Falha do motor em voo”.

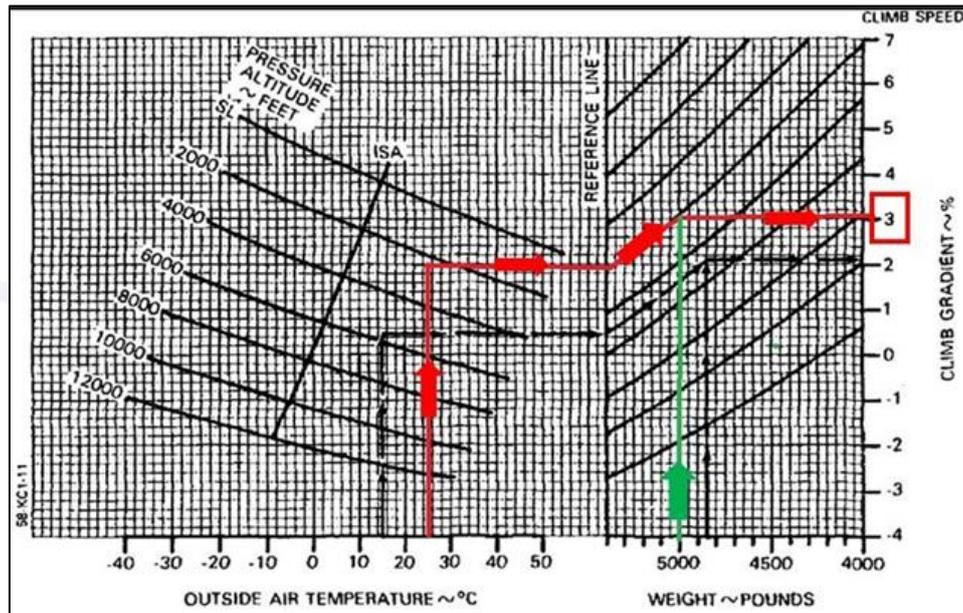
Figura 19 - Extrato do *Take-off Climb Gradient - One Engine Inoperative* do POH da aeronave.

Com isso, analisando-se o gráfico *Take off Climb Gradient - One Engine Inoperative* (Gradiente de Subida durante a decolagem - Monomotor) da Seção V do POH da aeronave, supondo que o peso da aeronave estivesse com, aproximadamente, 5.000 libras (2.267 kg), ele obteria um gradiente de subida de 3%, conforme projeção gráfica realizada na Figura 19.

Considerando o motor remanescente ajustado para potência de decolagem, com trem e flapes recolhidos, hélice do motor inoperante embandeirada, mantendo-se a velocidade recomendada pelo POH de 94 kt, seria obtida uma razão de subida de 282 ft/min.

Considerando a arremetida ter sido iniciada na metade da pista de SBMT, é possível afirmar que a aeronave teria 1,2 NM até o obstáculo mais alto na reta de decolagem da pista 12 (morro do bairro da Casa Verde), com cerca de 200 ft (61 m) de elevação. Mantendo-se a velocidade prevista de 94 kt, a aeronave percorreria 1,2 NM até o obstáculo em 46 segundos e seria capaz de subir cerca de 220 ft.

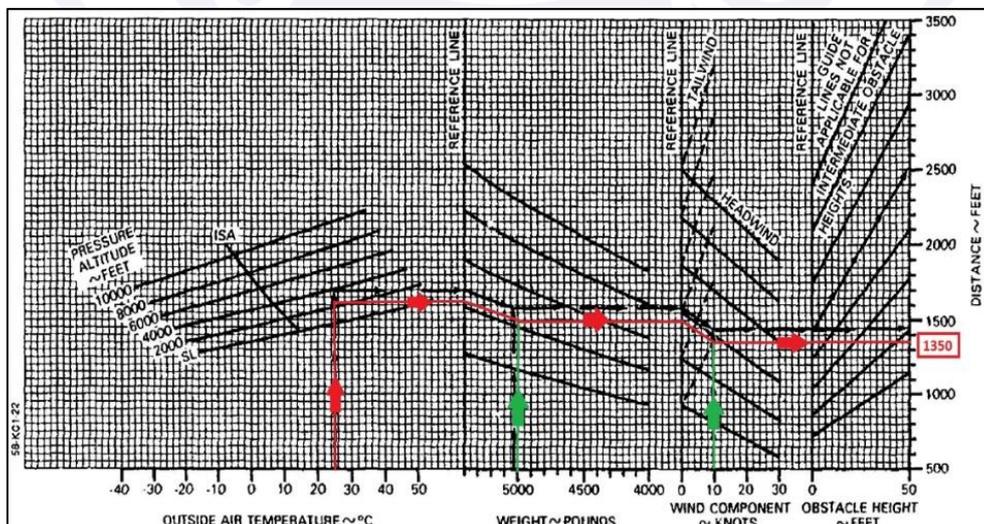
Figura 20 - Extrato do gráfico *Landing Distance* do POH da aeronave.

Caso o tripulante tivesse optado por realizar a frenagem a partir do meio da pista, analisando-se os gráficos de *Landing Distance* (distância de pouso), na Seção V, supondo que a aeronave estivesse submetida a um vento de proa de 10 kt, conforme informado via fonia pela TWR-MT, com trem de pouso e flapes baixados, velocidade de aproximação de 91 kt e aplicasse freios em sua totalidade, ela seria capaz de frear em até 1.350 ft (412 m), conforme o gráfico de performance ilustrado na Figura 20. A pista do Campo de Marte possuía 1.600 m de comprimento.

Contudo, não foi possível medir a velocidade de aproximação da aeronave, tampouco estimar a real motivação do tripulante para optar pela arremetida monomotor.
