**COMANDO DA AERONÁUTICA**  
**CENTRO DE INVESTIGAÇÃO E PREVENÇÃO DE**  
**ACIDENTES AERONÁUTICOS**

**RELATÓRIO FINAL**  
**A-078/CENIPA/2021**

**PR-OTF**

**AW 139**

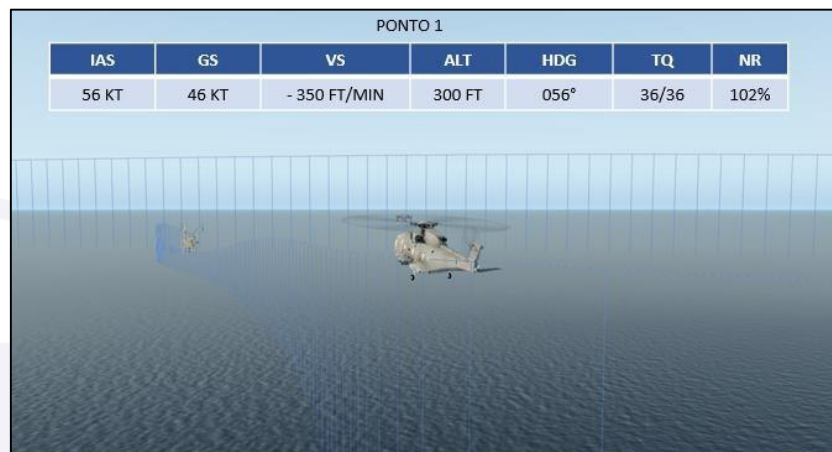
Verificou-se que o perfil da aproximação transcorria normalmente nos Pontos 1 e 2, com a aeronave nas alturas de 300 ft e de 200 ft, respectivamente.

Figura 11 - Ponto 1 da aproximação final do PR-OTF.

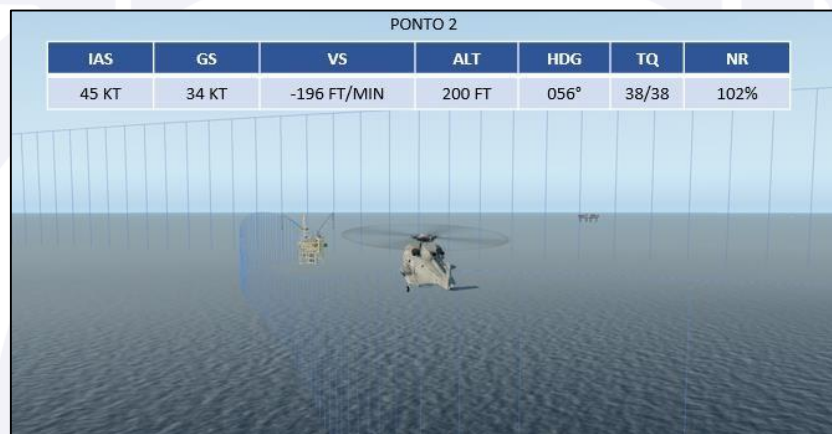
Figura 12 - Ponto 2 da aproximação final do PR-OTF.

Assim, ao analisar os instantes finais do voo, constatou-se que a aproximação transcorreu normalmente até a altura de 200 ft, conforme pode ser observado no Ponto 2 da Figura 12.
