COMANDO DA AERONÁUTICA
CENTRO DE INVESTIGAÇÃO E PREVENÇÃO DE
ACIDENTES AERONÁUTICOS

RELATÓRIO FINAL SIMPLIFICADO

| DADOS DA OCORRÊNCIA | | | | | | | | |
|---|---|---|---|---|---|---|---|--|
| 14MAIO2020 - 21:40 (UTC) | | SERIPA IV | | A-064/CENIPA/2020 | | | | |
| PR-OVA | | BEECH AIRCRAFT | | 95-B55 | | | | |

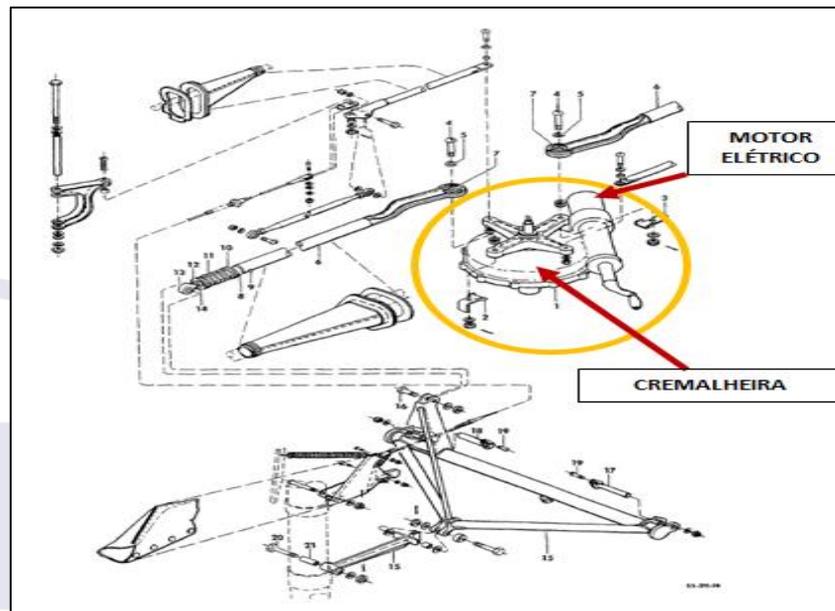
Figura 5 - Mecanismo de acionamento do trem de pouso.

O *Steering Link* atuava no trem de pouso auxiliar, executando a movimentação das hastes até o travamento embaixo e no seu destravamento para que o trem pudesse ser recolhido.

Da análise realizada no mecanismo de acionamento do trem de pouso e pelas evidências encontradas, considerou-se que, dada a natureza da operação da aeronave em instrução, ao longo do tempo, é possível que o avião tenha sido submetido a uma série de pousos bruscos eventuais, que podem ter contribuído para degradação do mecanismo do trem de pouso auxiliar, vindo a acarretar o seu recolhimento na data da ocorrência.
