COMANDO DA AERONÁUTICA
CENTRO DE INVESTIGAÇÃO E PREVENÇÃO DE
ACIDENTES AERONÁUTICOS

RELATÓRIO FINAL
A-005/CENIPA/2016

OCORRÊNCIA:	ACIDENTE
AERONAVE:	PR-PDD
MODELO:	ATR-72-212A
DATA:	09JAN2016

O presente Relatório Final refere-se ao acidente com a aeronave PR-PDD, modelo ATR-72-212A, ocorrido em 09JAN2016, classificado como “[USOS] Pouso aquém/além da pista | Pouso antes da pista”.

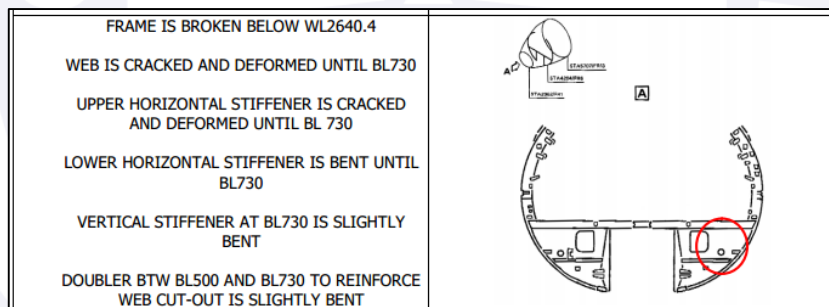
Figura 6 - Danos na *frame* 5. Fonte: ATR.

A aeronave teve danos na seção inferior das *frames* 5 a 10 (Figuras 6, 7, 8, 9, 10 e 11).

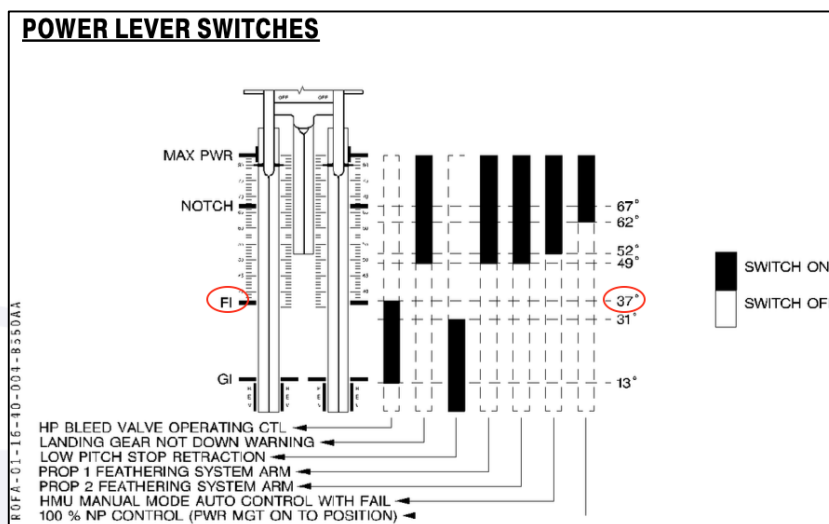
Figura 14 - Manetes de potência do motor com os ângulos de TLA. Fonte: FCOM.

De acordo com o *Flight Crew Operations Manual (FCOM), Part 1, Chapter 16, Section 40, Page 4, Revision APR 08*, o pedestal de manete de potência dos motores possuía determinados valores de *Thrust Lever Angle (TLA)* para posições correspondentes ao manete de potência. Dentre esses valores, destaca-se o valor de 37º para a posição *Flight Idle (FI)*, potência mínima permitida em voo (Figura 14).

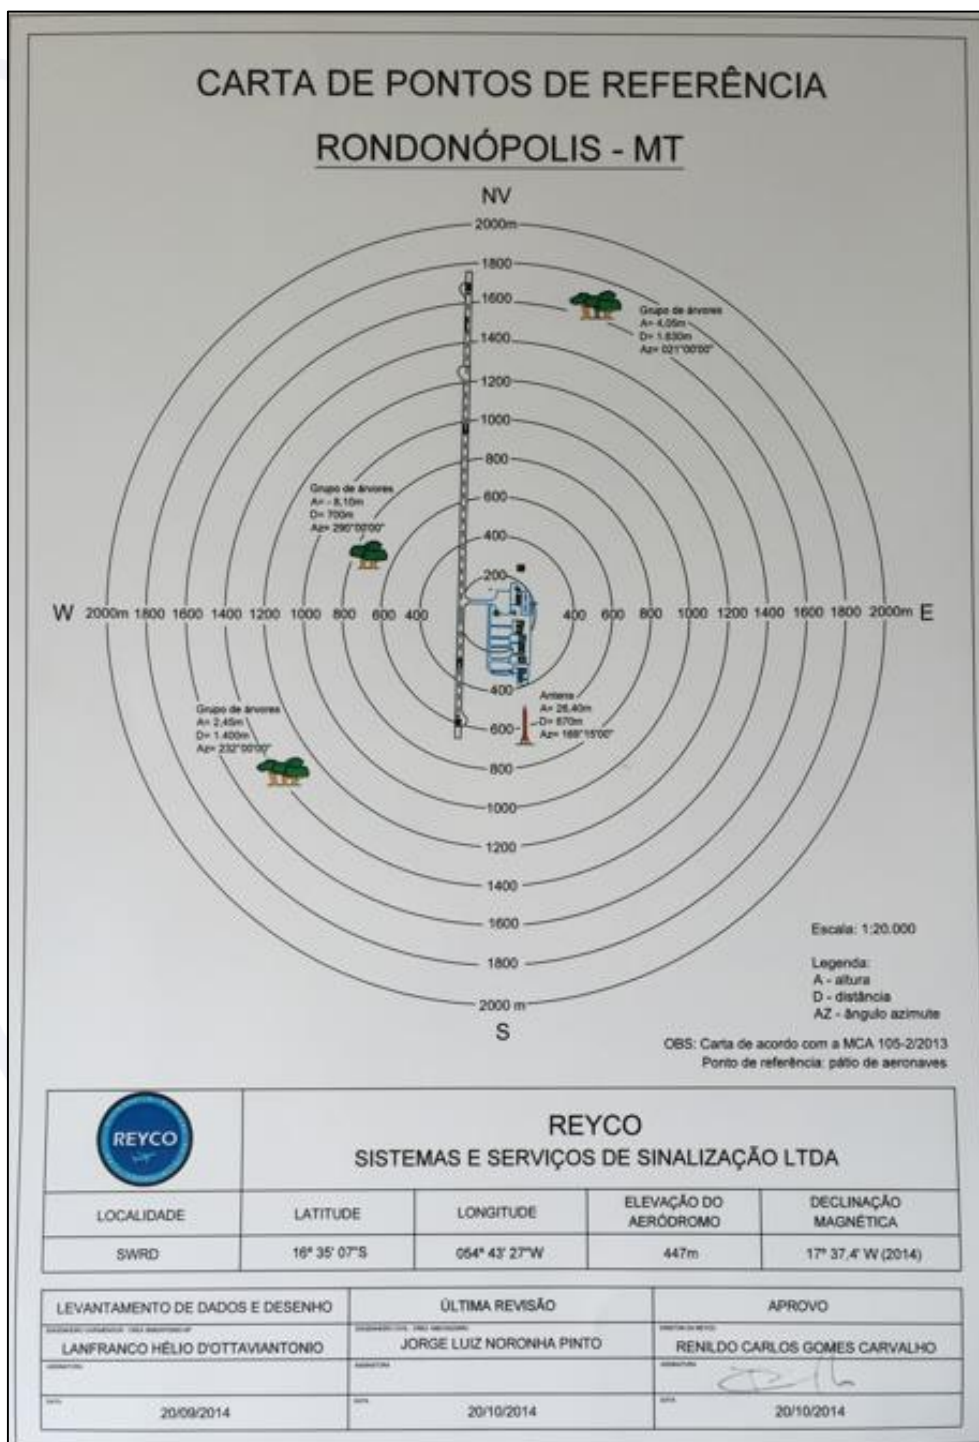
Figura 17 - Carta de Pontos de Referência até 2.000m.

Para determinar valores de visibilidade horizontal, o OEA se valia de duas cartas de pontos de referência, conforme ilustram as Figuras 17 e 18.

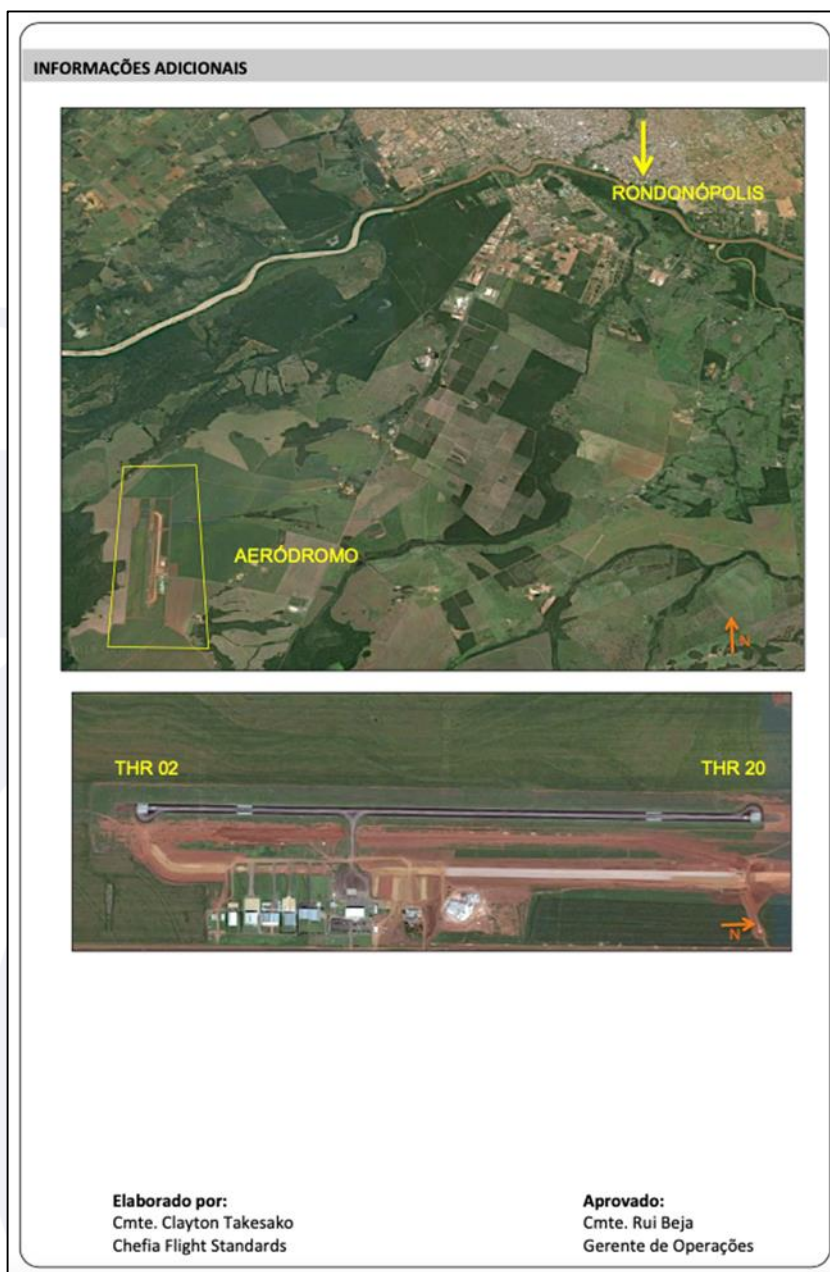
Figura 21 - *Airport Briefing* para SBRD (Verso).

Além das restrições já citadas, o documento alertava que o aeródromo estava sujeito à *Black Hole* em ambas as cabeceiras.

Apesar do *Airport Briefing* mencionar o termo *black hole*, não havia no documento, no Manual Geral de Operações (MGO) e no *Standard Operating Procedures* (SOP) uma explicação sobre o fenômeno, tampouco os riscos envolvidos quando da sua ocorrência durante as aproximações.

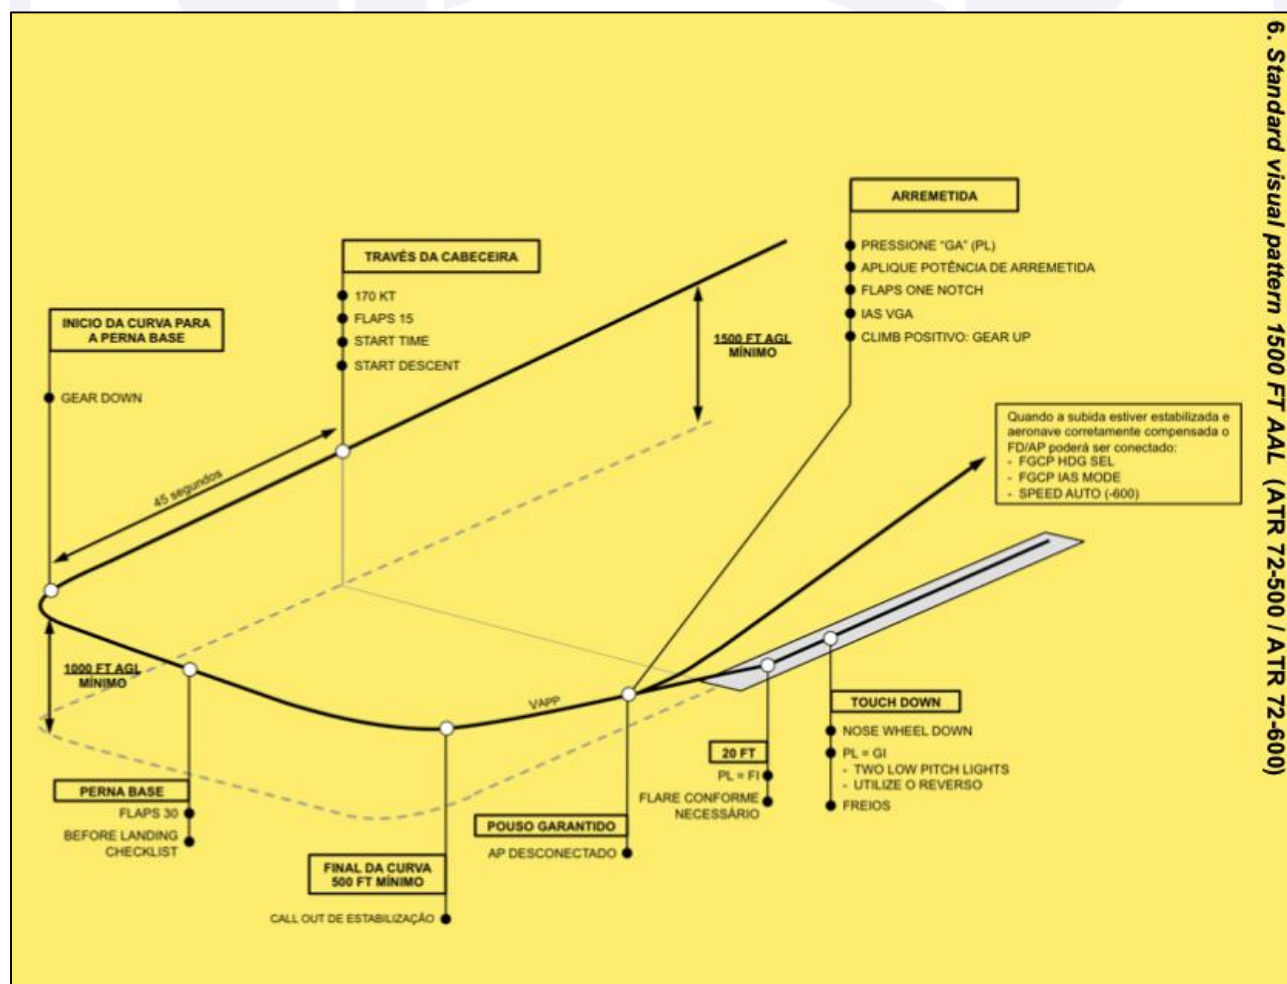
Figura 22 - Perfil de aproximação para pouso visual constante do SOP do operador.
Fonte: Operador.

Alinhados com o eixo da pista, os pilotos deveriam decidir por continuar a aproximação para pouso ou iniciar um procedimento de arremetida. Caso a decisão fosse a de prosseguir com a aproximação, os pilotos deveriam desconectar o piloto automático (*autopilot*) quando estivessem com o pouso assegurado e prosseguir para o pouso. Caso optassem por uma arremetida, deveriam seguir os procedimentos constantes no SOP para essa manobra (Figura 22).

Comparando-se as Figuras 22 e 24, observa-se algumas diferenças entre o perfil definido pelo SOP e o realizado pela tripulação, principalmente no que tange ao momento da configuração da aeronave para pouso e ao momento da desconexão do *autopilot*.

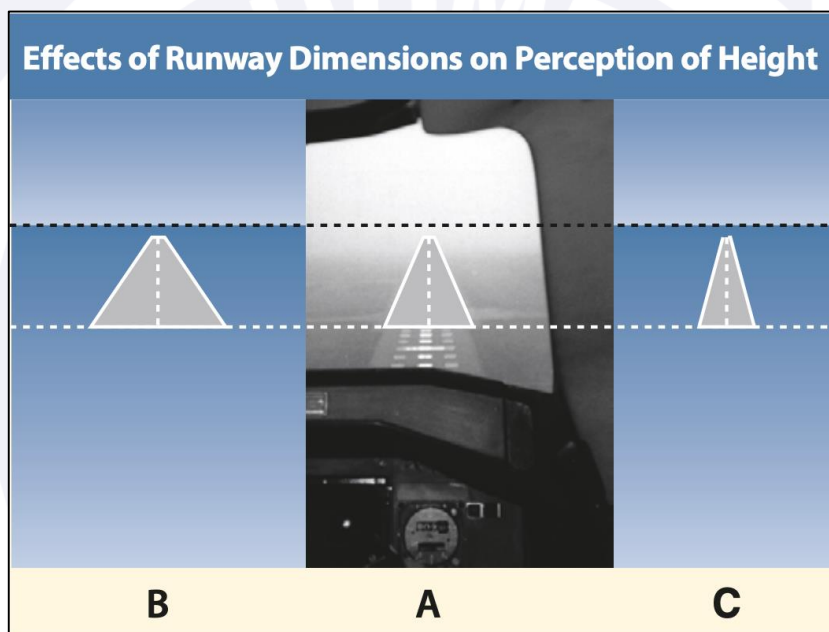
Figura 30 - Influência da largura da pista na percepção de altura dos pilotos. Fonte: *Flight Safety Foundation*.

A Figura 30, extraída da *ALAR Briefing, Note 5.3*, ilustra o efeito da largura da pista na percepção de altura dos pilotos durante uma aproximação visual noturna.

Os três painéis da Figura 30 mostram a visão de dentro do *cockpit* de uma aeronave a 200ft de altura, em uma rampa de aproximação de 3°.
