**RELATÓRIO FINAL**  
**A-112/CENIPA/2017**

<b>OCORRÊNCIA:</b>	<b>ACIDENTE</b>
<b>AERONAVE:</b>	<b>PR-RSP</b>
<b>MODELO:</b>	<b>S2R-H80</b>
<b>DATA:</b>	<b>06SET2017</b>

O presente Relatório Final refere-se ao acidente com a aeronave PR-RSP, modelo S2R-H80, ocorrido em 06SET2017, classificado como “[SCF-PP] Falha ou mau funcionamento do motor”.

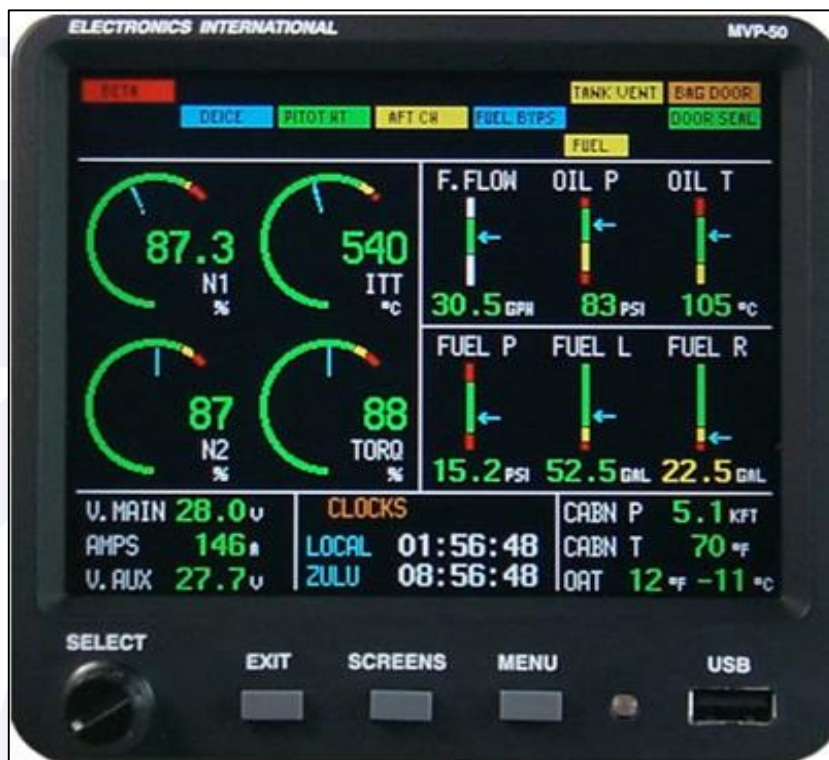
A tela digital do MVP-50T exibia os dados do motor, painel de alarmes, além de algumas informações de sistemas da aeronave, tais como sistema elétrico, hidráulico e de combustível (Figura 2). Dentre os instrumentos do motor exibidos, havia o indicador de torque.

Figura 2 - Painel do MVP-50T da aeronave.

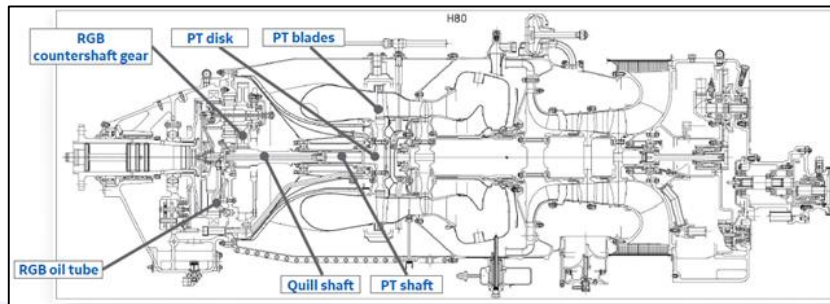
A Figura 11, a seguir, apresenta a posição dos principais componentes internos que foram objeto de avaliações mais detalhadas.

Figura 11 - Desenho esquemático do motor mostrando a posição dos principais componentes internos que foram objeto de avaliações mais detalhadas.

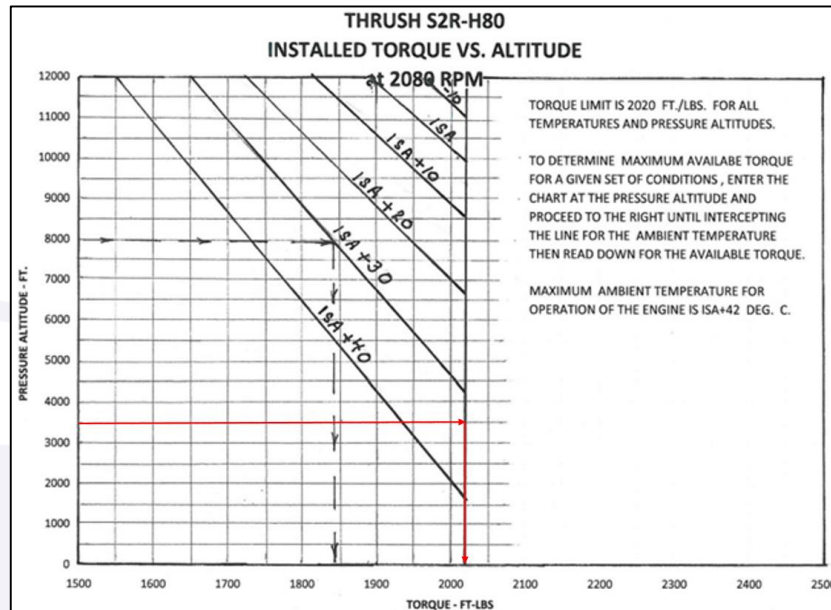
Dessa forma, utilizando o gráfico da página 53 do mencionado manual, verificou-se que o torque disponível seria 2.020 ft-lbs, o máximo permitido para o motor, o que correspondia a 100% nas condições presentes durante o voo em que ocorreu este acidente (Figuras 23 e 24).

Figura 23 - Gráfico de limite de torque disponível do motor em função da temperatura ISA e altitude da localidade.

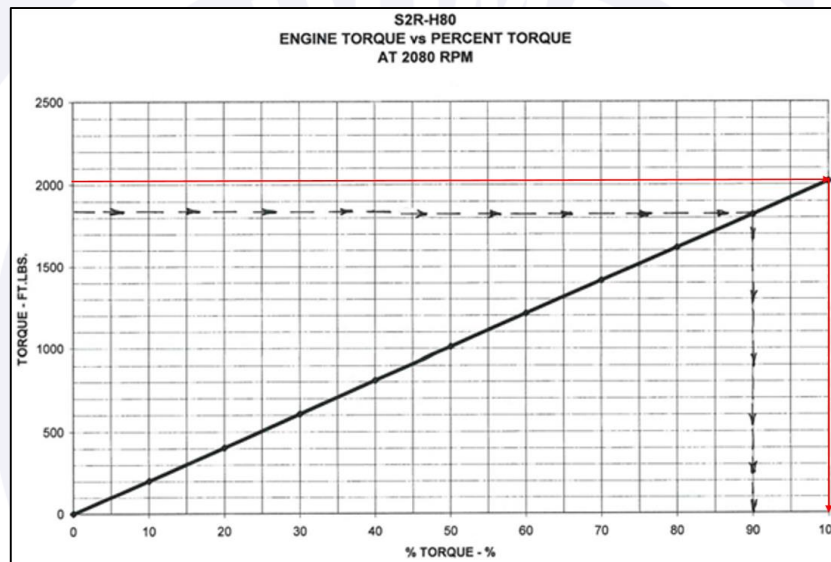
Figura 24 - Gráfico de conversão da unidade de medida de torque de ft-lbs para percentual.
