COMANDO DA AERONÁUTICA
CENTRO DE INVESTIGAÇÃO E PREVENÇÃO DE
ACIDENTES AERONÁUTICOS

RELATÓRIO FINAL
A-006/CENIPA/2022

| AERONAVE: | PR-SOD |
| MODELO: | PA-25-260 |

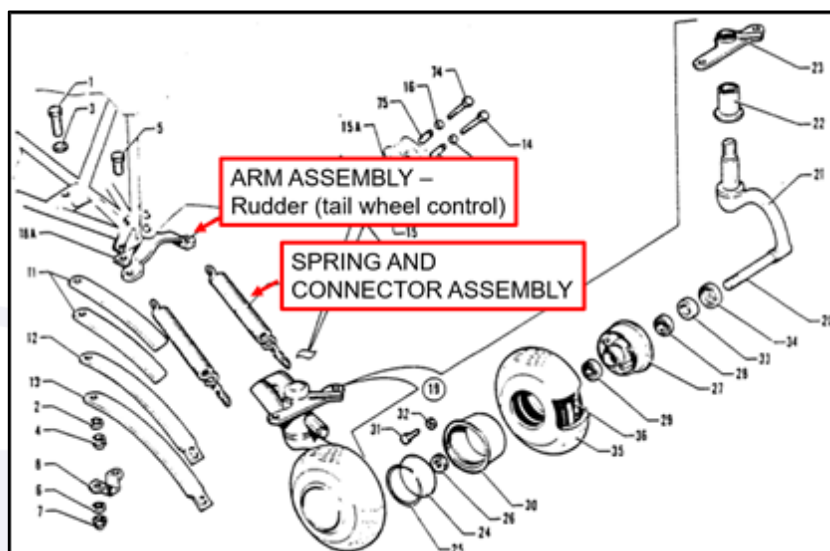
O trem de pouso da aeronave era do tipo convencional, composto por duas pernas principais e uma bequilha, normalmente conectada ao leme de direção para comando direcional por meio dos pedais (Figura 1).

Figura 1 - Descrição pictográfica da bequilha traseira, com destaque para o conjunto de molas, conectores e braço de conexão ao leme de direção, extraída do *Illustrated Parts Catalogue* (IPC - catálogo ilustrado de partes).

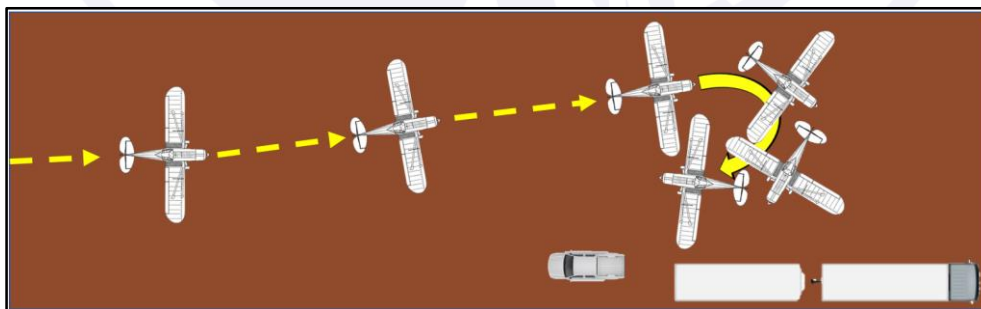
Depois do pouso, a aeronave se dirigia à lateral esquerda, posicionando-se para efetuar um *backtrack*, de modo a parar ao lado dos veículos de apoio e reabastecimento já no sentido da próxima decolagem.

Tanto o estacionamento dos veículos dentro dos limites da área de pouso como a execução do *backtrack* tinham por objetivo otimizar as operações, reduzindo o tempo de solo da aeronave entre as aplicações (Figura 7).

Figura 7 - Representação do trajeto usual da aeronave após o pouso.
