COMANDO DA AERONÁUTICA
CENTRO DE INVESTIGAÇÃO E PREVENÇÃO DE
ACIDENTES AERONÁUTICOS

RELATÓRIO FINAL SIMPLIFICADO

| DADOS DA OCORRÊNCIA | | | | | | | | |
|---|---|---|---|---|---|---|---|--|
| 15JAN2022 - 09:05 (UTC) | | SERIPA II | | A-005/CENIPA/2022 | | | | |
| PR-SRL | | AIR TRACTOR | | AT-502B | | | | |

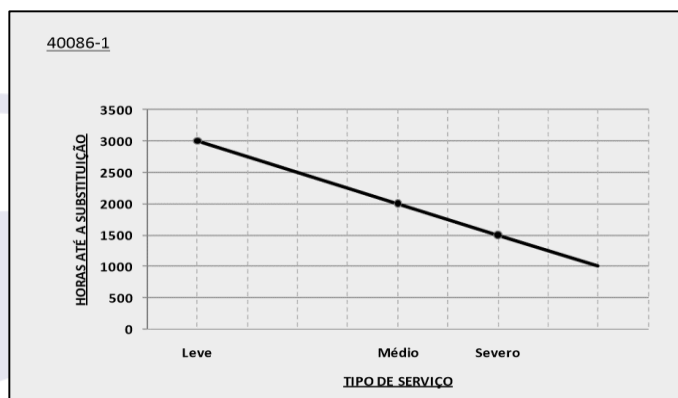
Serviço Severo: até seis pousos por hora em pistas irregulares.

Os registros constantes no Mapa de Controle de Componentes da aeronave, atualizado em 19NOV2021, indicavam que o operador/mantenedor considerava o Tempo Limite de Vida (TLV) de 3.000 horas para a mola do trem de pouso principal RH, compatível com a classificação de um tipo de serviço leve definido pela SL #104.

Entretanto, os registros no Diário de Bordo da aeronave apresentados pelo operador e as características da operação apontavam para um tipo de serviço médio, o que reduziria o TLV da mola do trem de pouso para 2.000 horas.
