**COMANDO DA AERONÁUTICA**  
**CENTRO DE INVESTIGAÇÃO E PREVENÇÃO DE**  
**ACIDENTES AERONÁUTICOS**

**RELATÓRIO FINAL**  
**A-151/CENIPA/2018**

| <b>AERONAVE:</b> | <b>PR-TLZ</b> |
| <b>MODELO:</b> | <b>HA-420</b> |

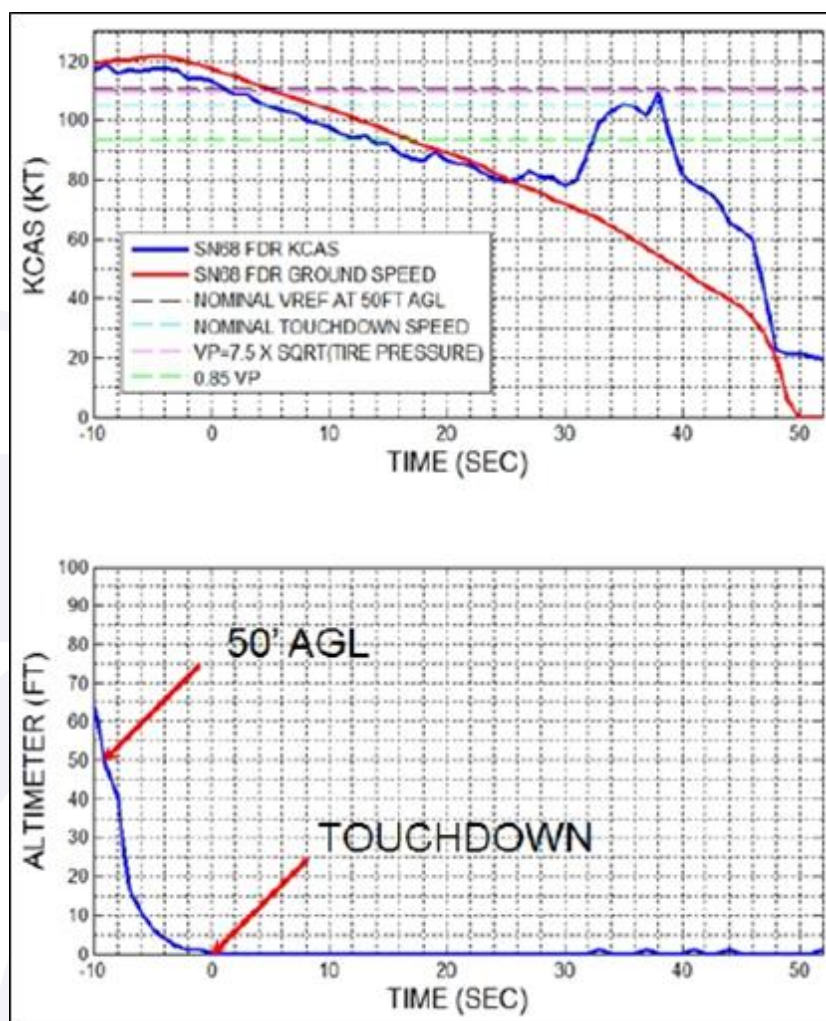
Figura 12 - Velocidade e altura (AGL) vs Tempo, *Touchdown* em T=0.

O primeiro gráfico mostra que a *ground speed* foi maior que a CAS durante os primeiros 26 segundos do pouso, indicando um vento de cauda. A CAS torna-se maior do que a *ground speed* durante o rápido aumento da CAS a partir de 30 segundos após o *touchdown* (Figura 22). O gráfico também mostra que, a 50 ft AGL, a CAS era, aproximadamente, 117 kt.

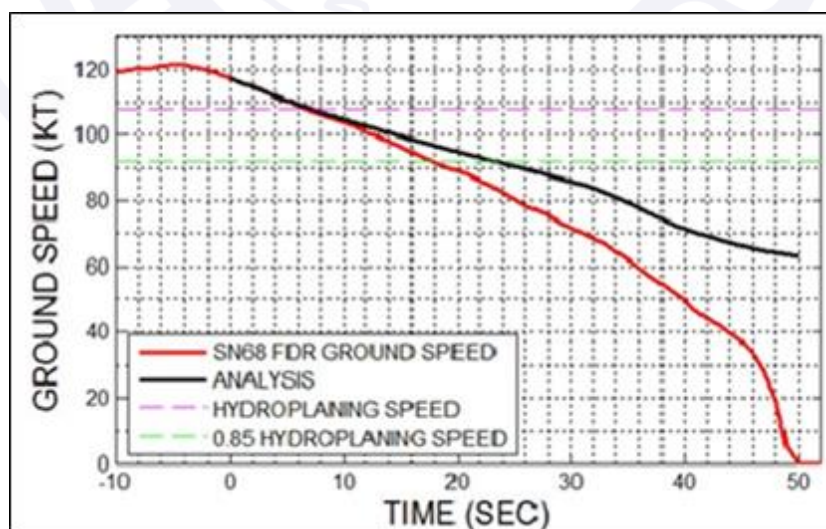
Figura 23 - Modelo de arrasto aerodinâmico (linha preta) e curva de desaceleração em relação ao solo (linha vermelha).

A Figura 23 mostra a desaceleração da aeronave registrada após o *touchdown* (linha vermelha) em comparação com uma curva de modelo aerodinâmico da *Honda Aircraft*, mostrando a desaceleração de arrasto aerodinâmico prevista (linha preta, sem freios de aeronave aplicados). Fica evidente pela figura que forças, além do arrasto aerodinâmico, agiram para desacelerar a aeronave após o *touchdown*.

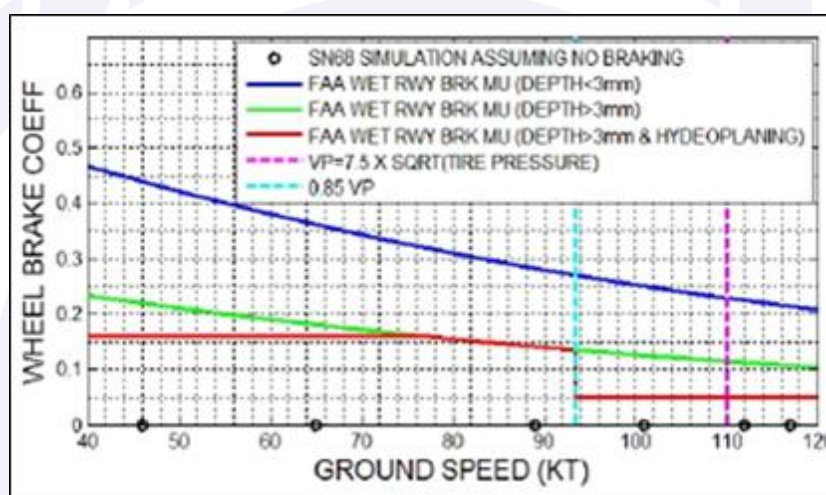
Figura 24 - Apenas arrasto aerodinâmico (círculos pretos, coeficiente de freio = 0 para todas as velocidades) pontos de dados em comparação com as curvas de frenagem do modelo FAA para uma pista molhada com várias profundidades de água.

As linhas horizontais sólidas retratam condições de uma pista molhada (FAA WET RWY BRK MU - DEPTH<3mm), uma pista muito molhada (FAA WET RWY BRK MU - DEPTH>3mm) e uma pista muito molhada com hidroplanagem (FAA WET RWY BRK MU - DEPTH>3mm&HYDROPLANING). Qualquer ponto de dados abaixo da linha vermelha indica um potencial para hidroplanagem.

O coeficiente simulado de frenagem para o PR-TLZ, assumindo um valor “0” para todas as velocidades, é mapeado na Figura 24 (círculos pretos). Isso equivale a nenhuma frenagem e que a desaceleração esperada corresponderia à linha preta mostrada na Figura 23 (apenas frenagem aerodinâmica).

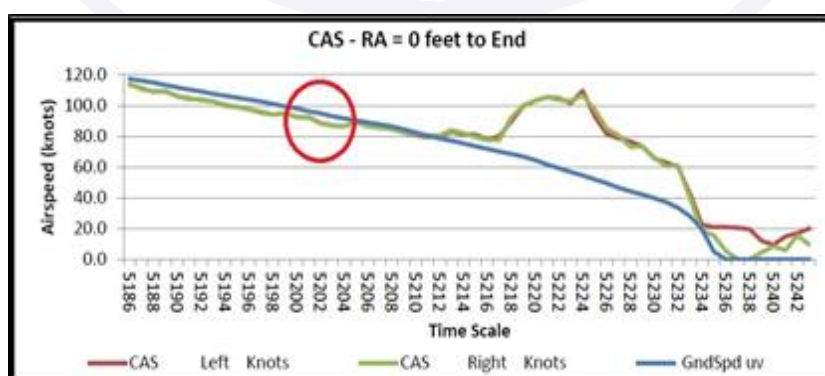
Figura 31 - Velocidade calibrada x ground speed.

De acordo com os dados obtidos por meio da gravação do CVFDR, foi possível verificar que, na ocasião do pouso da aeronave (escala de tempo 5203), a velocidade em relação ao solo era 3,5 kt superior à velocidade calibrada. Sendo assim, pressupôs-se que havia uma componente de vento de cauda, com intensidade de 3,5 kt (Figura 31).

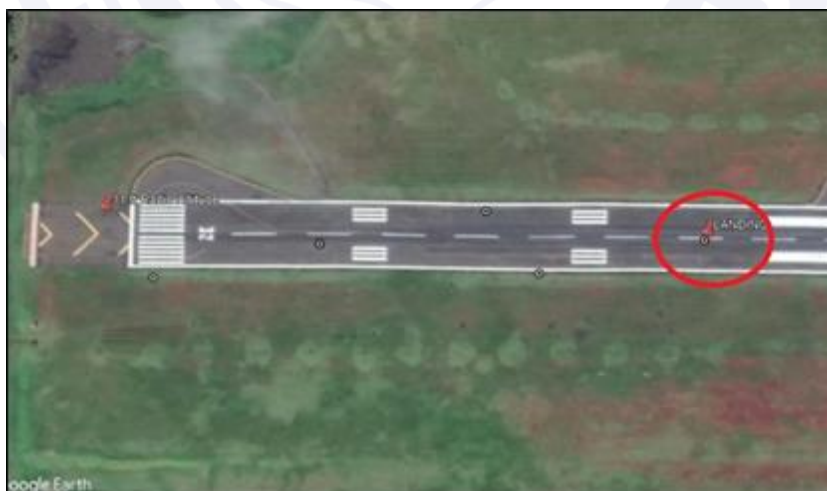
Figura 32 - Ponto de toque na pista em relação à cabeceira 32.

A representação de dados obtidos por meio da degravação do CVFDR indicou que o toque na pista ocorreu na *Touchdown Zone* (TDZ - Zona de Contato), cerca de 70 m antes da marca de 1.000 ft, conforme ilustrado pela Figura 32.

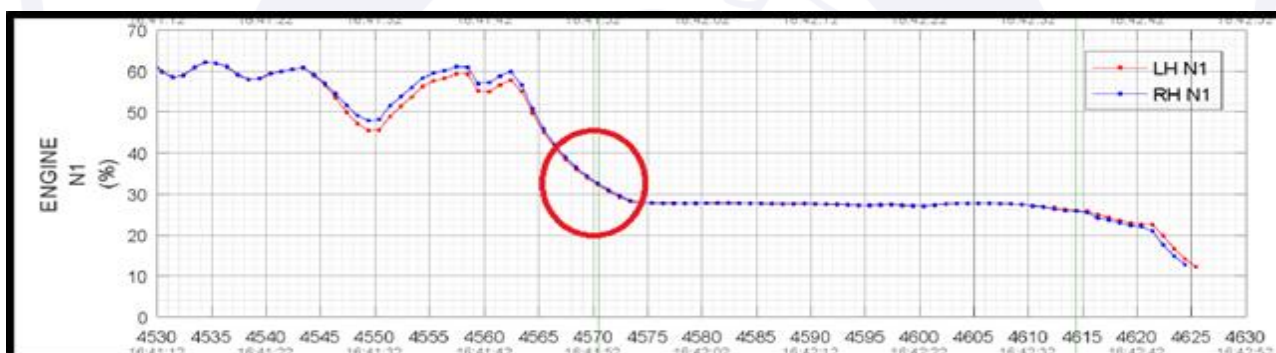
Figura 34 - Variação de N1 dos motores da aeronave.

Conforme observado na Figura 34, durante esse evento, não houve incremento na potência desenvolvida pelos motores da aeronave. A área circulada em vermelho indica o momento do toque da aeronave na pista (16:41:52). Também, não houve alteração no regime dos motores (% N1) durante a corrida após o pouso.
