RELATÓRIO FINAL
A-053/CENIPA/2017

OCORRÊNCIA:	ACIDENTE
AERONAVE:	PR-TTH
MODELO:	ATR-42-500
DATA:	21MAR2017

O presente Relatório Final refere-se ao acidente com a aeronave PR-TTH, modelo ATR-42-500, ocorrido em 21MAR2017, classificado como “[LOC-G] Perda de controle no solo” e “[RE] Excursão de pista”.

Durante o pouso, após o toque, a aeronave apresentou assimetria no regime de reverso, ocasionando a sua saída pela lateral esquerda da pista.

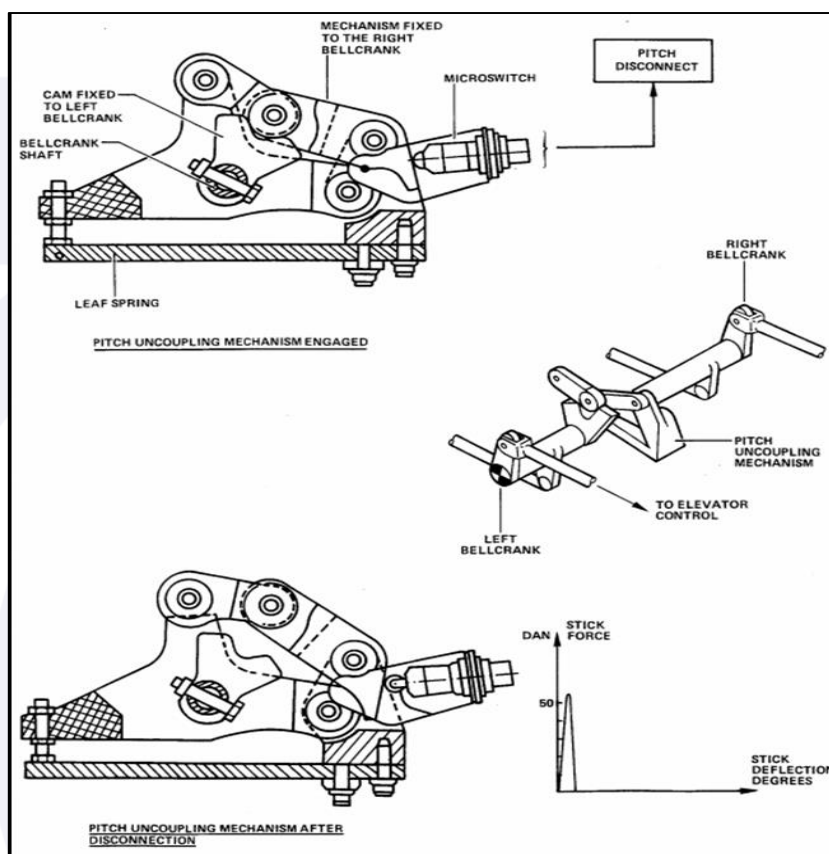
Figura 15 - *Pitch Uncoupling Mechanism*. Fonte: AMM.

O caráter intermitente do aviso de MASTER WARNING observado no FDR (Figura 17) poderia ser associado a um ajuste incorreto da *Microswitch* localizada no profundor (Figura 15).

O caráter intermitente do aviso de MASTER WARNING observado no FDR (Figura 17) poderia ser associado ao ajuste da *Microswitch* localizada no profundor (Figura 15).

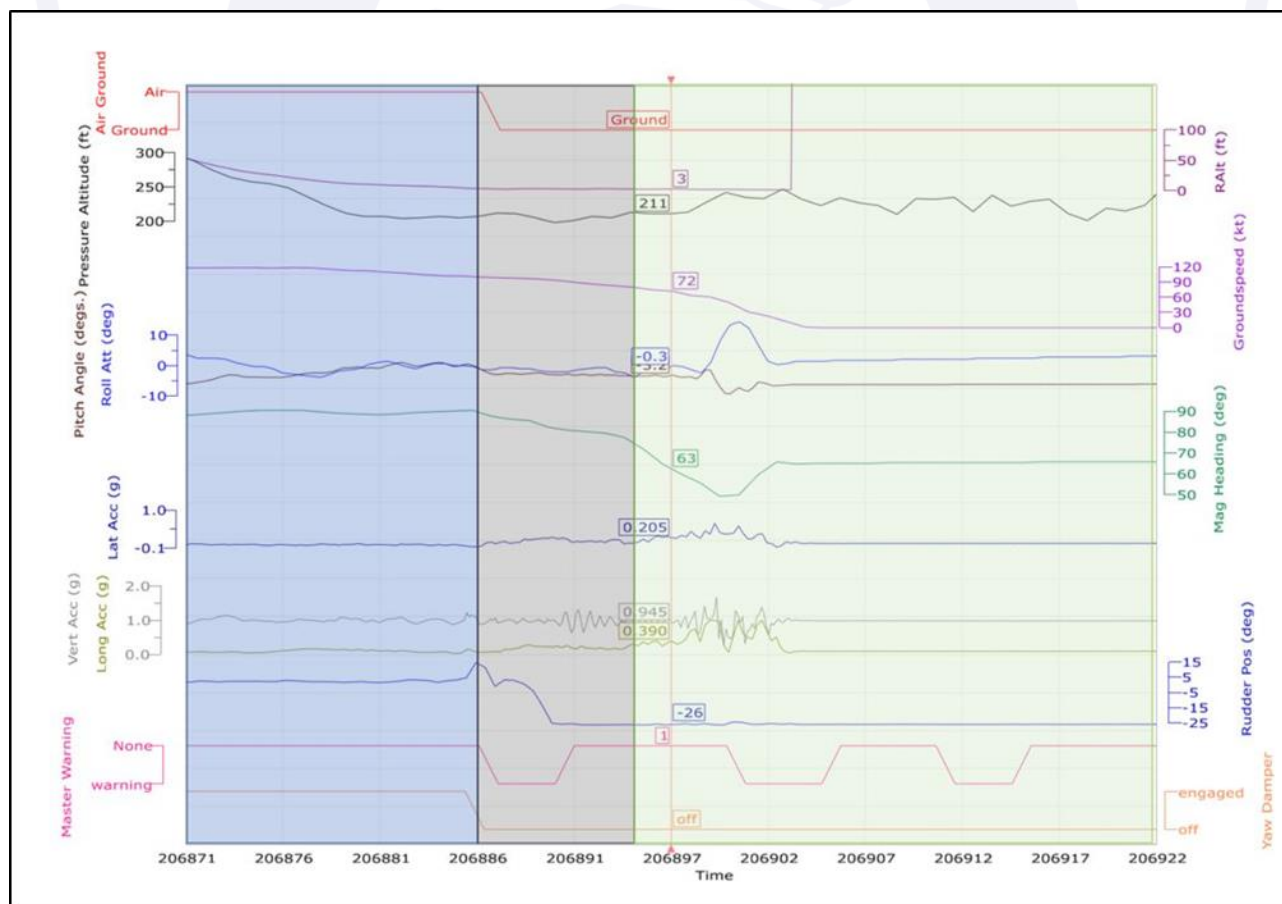
Figura 17 - Dados gerais do evento extraído do FDR.

A Figura 17 apresenta os dados gerais extraídos do gravador de dados. A faixa em azul ilustra o trecho no qual a aeronave estava em voo; a faixa cinza mostra o trecho no qual a aeronave estava sobre a pista de rodagem; e a faixa verde ilustra o trecho no qual a aeronave saiu pela lateral da pista.

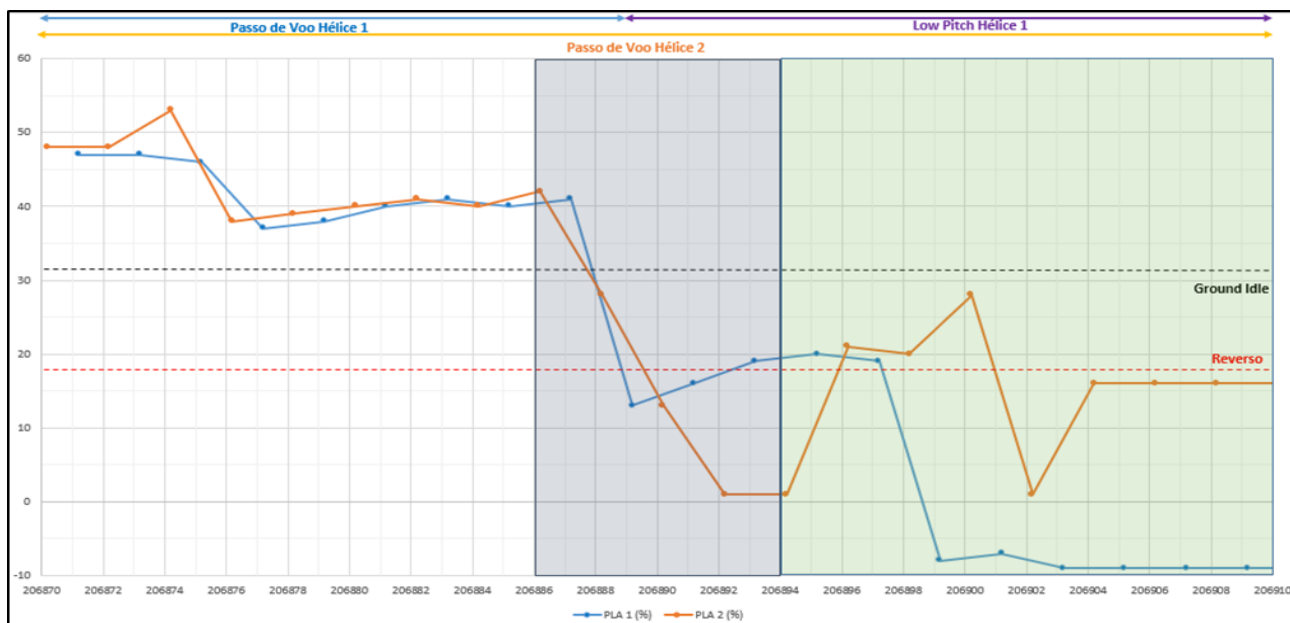
Figura 19 - Parâmetros gravados da posição dos manetes de potência.

A posição das duas *Power Levers* é mostrada em detalhes na Figura 19. A linha azul, na parte superior indica que a hélice #1 entrou em passo reverso, acompanhando o movimento do manete correspondente. Já a linha amarela (superior) indica que a hélice #2 permaneceu em passo de voo durante toda a trajetória da aeronave no solo, e não acompanhou o movimento do respectivo manete.

As linhas azul e laranja (demarcadas com pontos) no interior do gráfico representam as posições dos ângulos dos manetes de potência #1 e #2, respectivamente.

O gráfico da Figura 19 mostra o instante em que cada valor de Ângulo dos Manetes de Potência, *Power Levers Angle* (PLANG), foi gravado. A frequência de gravação do parâmetro PLANG é de 0,5 Hertz.

A Figura 19 destaca que, após o toque do trem de pouso na pista (faixa cinza do gráfico), as duas *Power Levers* saíram da posição *Flight Idle* para a posição REV em um movimento predominantemente contínuo, uma vez que os parâmetros gravados se encontravam em linha reta.

Ao observar a tendência de guinada da aeronave e a não efetividade do reverso do motor direito, o PF retirou a mão do manete nº 1 (esquerdo) e forçou o manete nº 2 (direito) para o batente da posição REV. O manete nº 1 retornou para a posição de *Ground Idle* mecanicamente devido ao efeito de molas da caixa de manetes, conforme pode ser observado entre os tempos 206889 e 206895 de referência da Figura 19.

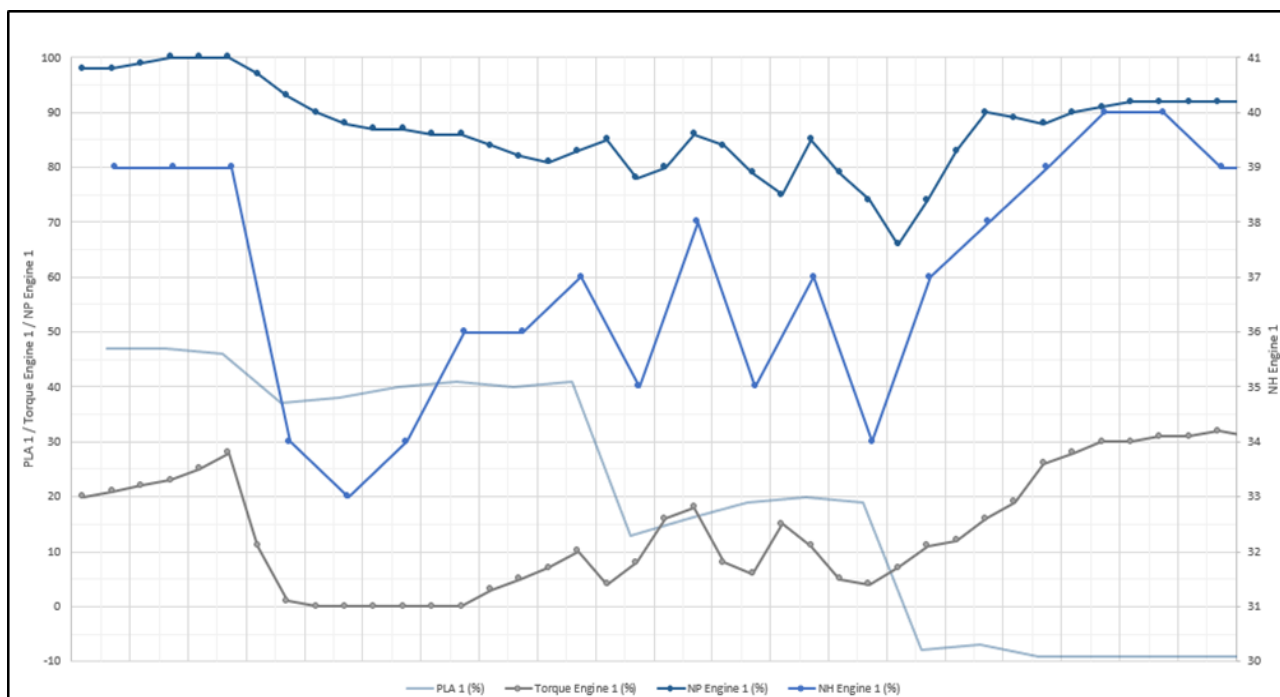
Figura 20 - Parâmetros do conjunto motopropulsor #1.

As Figura 20 e 21 mostram os parâmetros de posição do manete (PLANG), torque dos motores, rotação da hélice (Np), velocidade de rotação da turbina de alta potência (Nh) de cada um dos dois motores.

Quando os motores entram no regime de reverso ocorreu um aumento do torque e de outros parâmetros relacionados, como rotação de hélice e rotação da turbina de alta potência. Essa característica pôde ser observada em ambos os motores, conforme observado nas Figura 20 e 21.

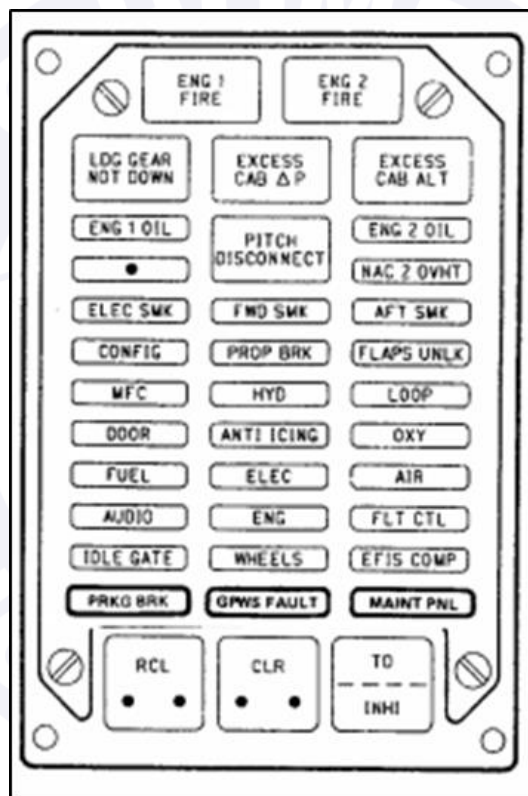
Figura 26 - Luzes de alerta do painel de alarmes. Adaptado dos manuais da ATR.

A posição de cada uma das luzes do painel de alarmes é mostrada em detalhes esquematicamente na Figura 26.

As mensagens de alerta (cor vermelha) que se encontravam iluminadas eram:

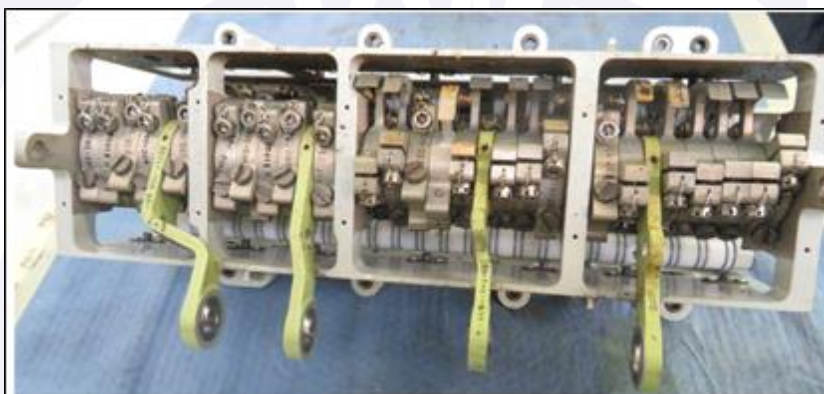
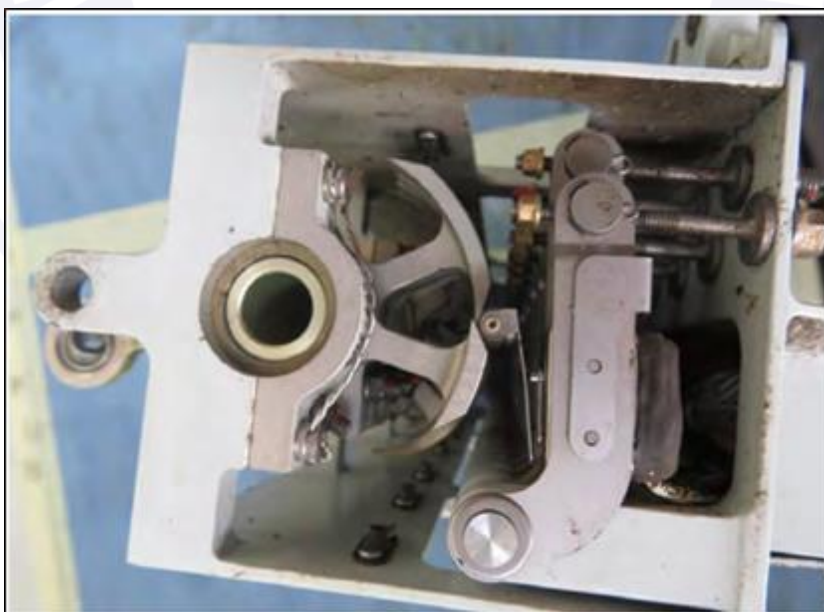
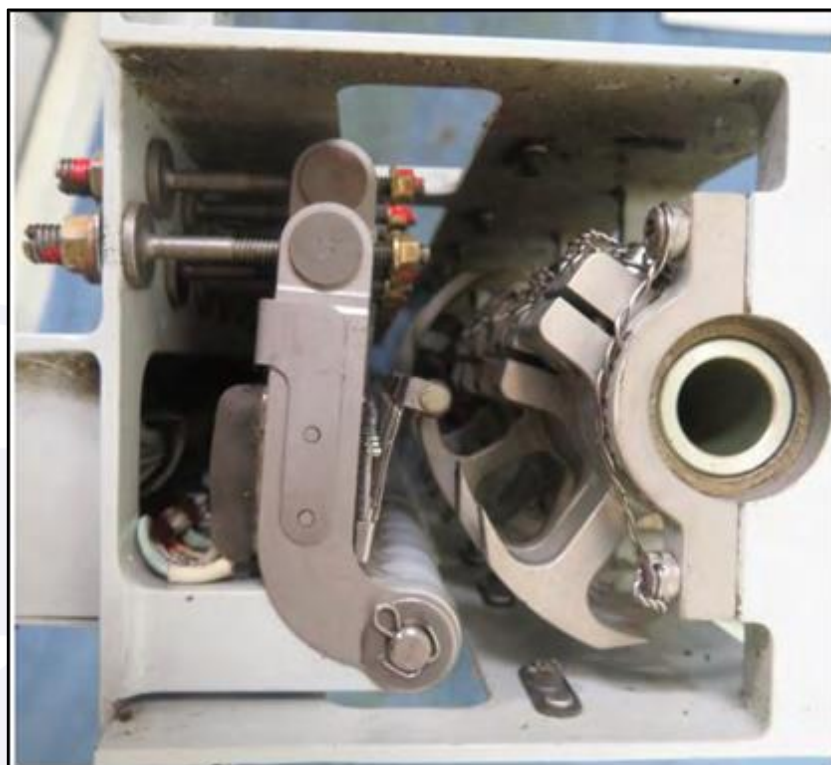
Em seguida, foi realizada a desmontagem da *Microswitch Box*, PN 11S76180650-010, SN 0199, a fim de verificar a condição interna do componente, conforme mostrado nas Figuras 35, 36 e 37, a seguir:

Durante a desmontagem da *Microswitch Box*, PN 11S76180650-010, SN 0199, não foram observados objetos estranhos no seu interior ou sujeiras que pudessem indicar um funcionamento intermitente desse componente.

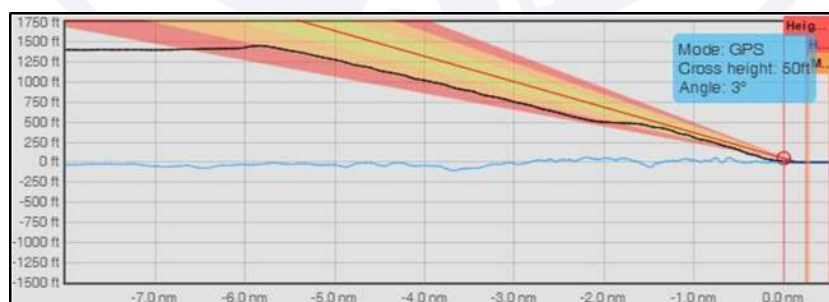
Figura 39 - Trajetória vertical para pouso.

A Figura 39 ilustra a trajetória vertical para pouso da aeronave. A linha preta mostra a altura da aeronave em relação ao solo e a linha vermelha a altura padrão de referência.
